CONDITION SURVEY OF FERRY "ESTONIA"

**CONDITION SURVEY OF FERRY "ESTONIA"***Survey Report***1.0 INTRODUCTION**

**ESTONIA - INVESTIGATION REPORT**  
by B H L Braidwood, MBIM, MIEngE

**ESTONIA**  
**SUPPLEMENTARY INVESTIGATION REPORT**  
by B H L Braidwood, MBIM, MIExpE

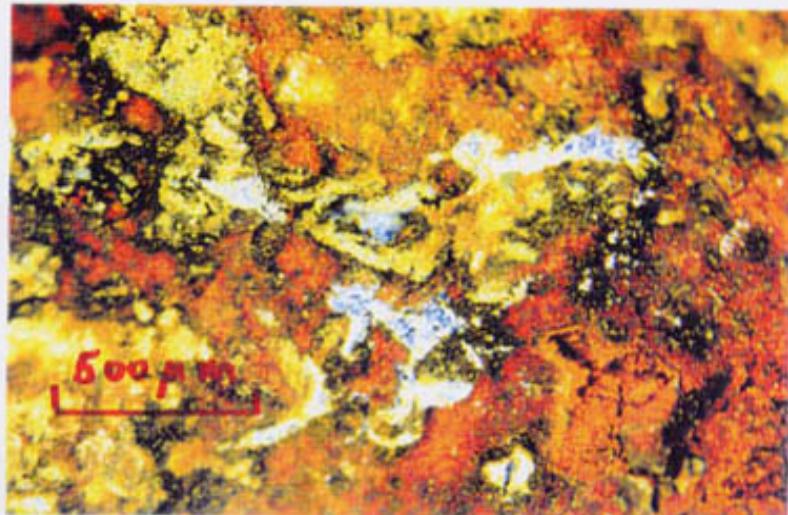
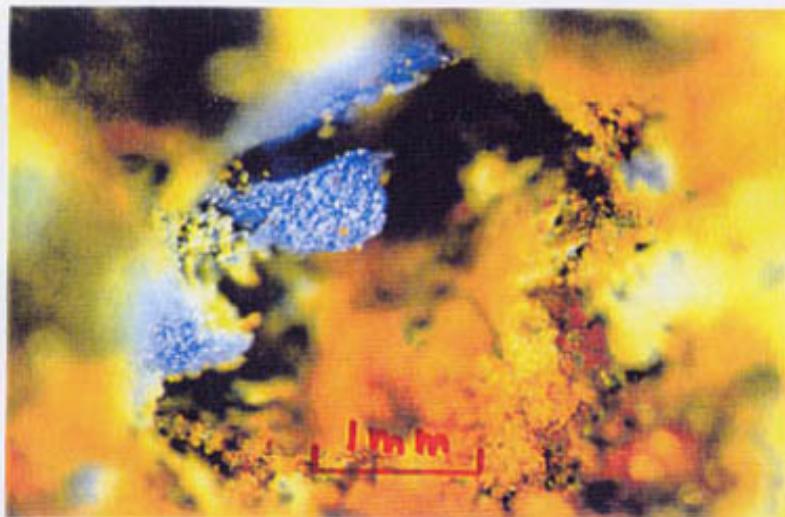
As a specific item of crack F1, a pronounced beach mark extending up to about 40 % of the stempost thickness is covered with dotted traces of blue color, fig.14. It could be verified by microscopic and SEM investigation, that these traces are originating from penetration of the outside paint into the crack opening at the time the crack had penetrated up to that respective beach mark. Results of EDAX analysis are given in fig.15 for both the color traces inside the crack F1 and a reference blue color piece being removed from a location close to the edge of the crack. Main findings are the presence of Ti, Ca, S, and Si in both samples, together with Fe. The other components are due to spattering of the color piece and seawater.

Fig.14: Penetrated blue color trace at location X in crack F1,fig.12

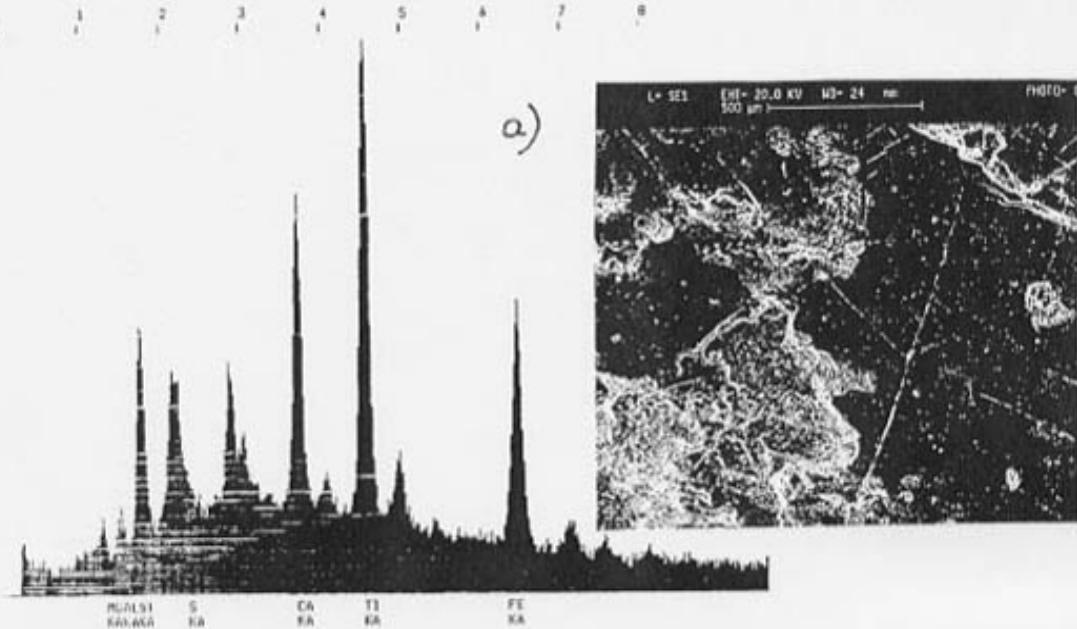
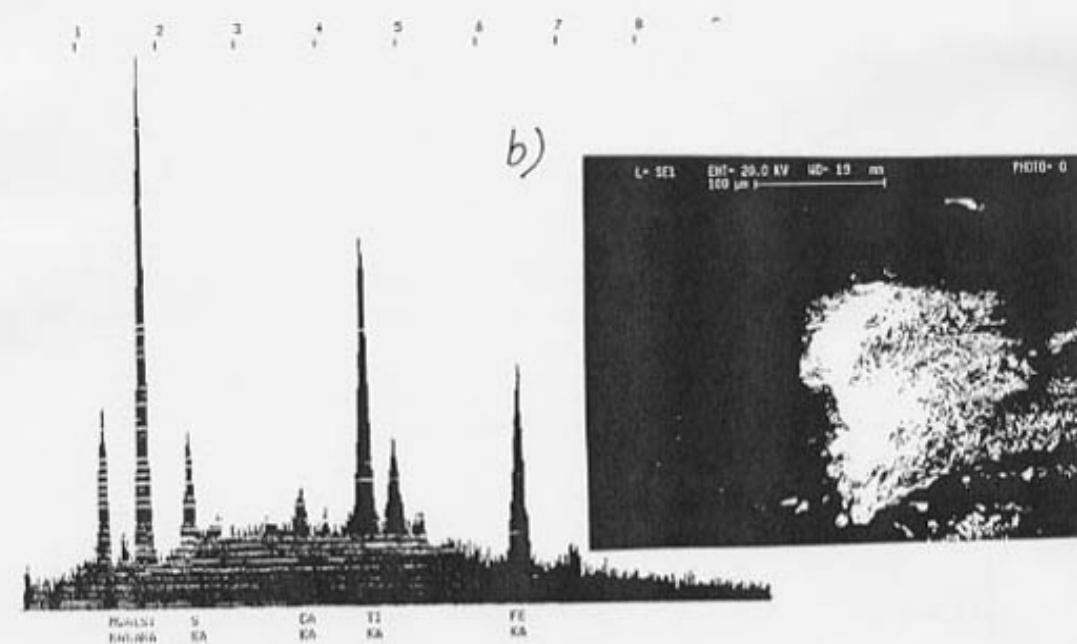
Fig.15:EDAX analysis of a) blue color at surface,b) color in crack

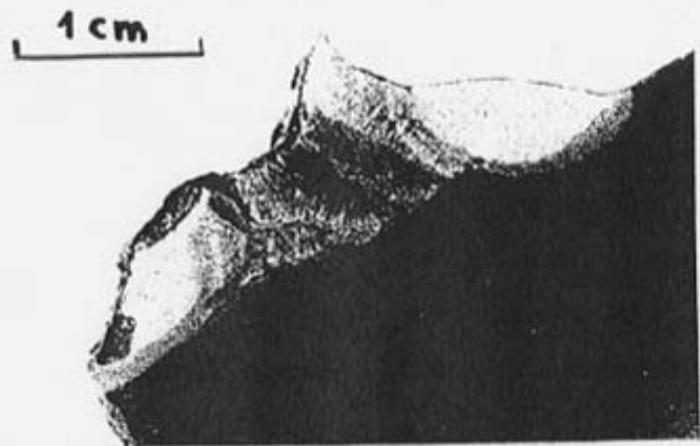
As a last item from the stempost location, fracture F5, fig.5, of the weld joint between the visor bottom and the iceplates at the starboard side was inspected. There were full penetration multilayer welds, fig.16, however, with lack of fusion defects.

Fig.16:Cross section of fracture F5,fig.5, between iceplate and visor bottom

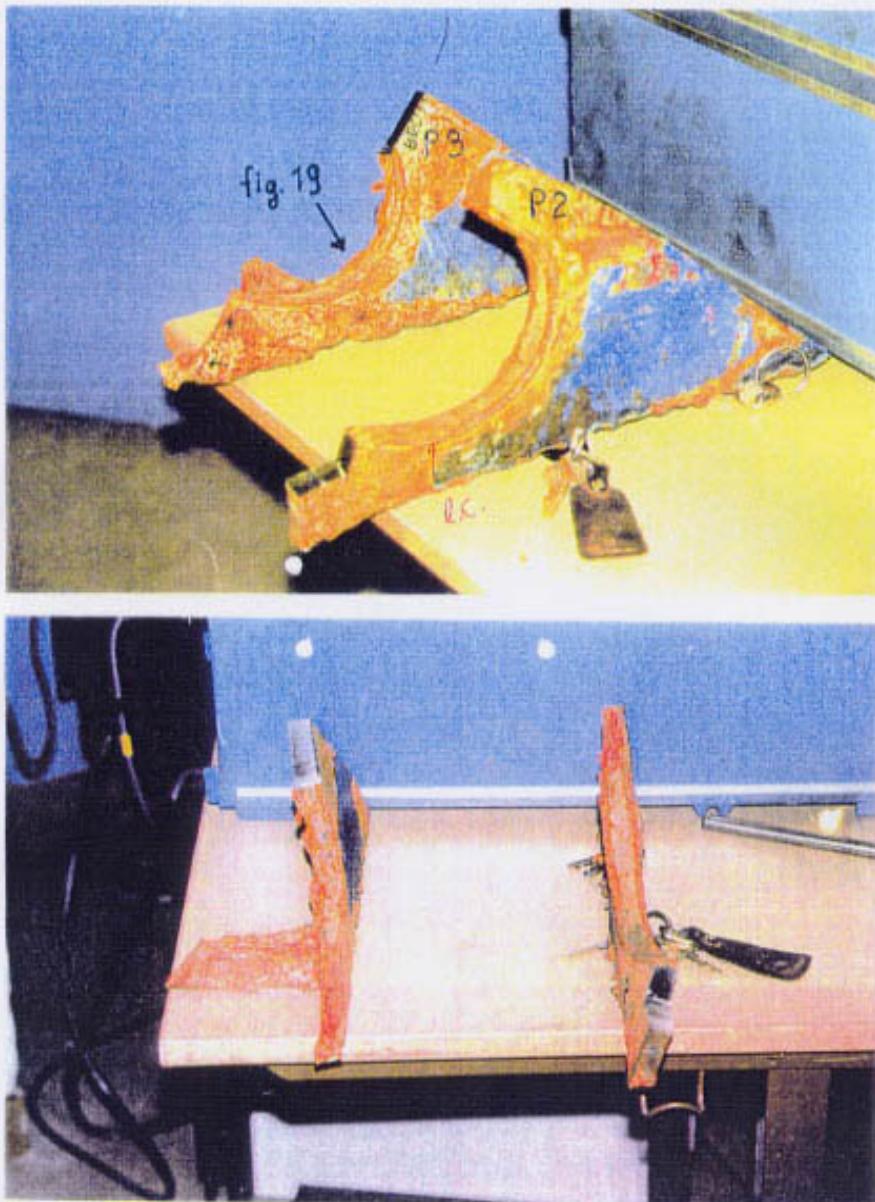
As can be drawn from inspection of the hull lugs at KTH, failure of the bottom lock took place by rupture of these lug plates, first in their circular welds to the support bushings, afterwards in the remaining cross sections by overload shear at about 40° to the mounting plane on deck A, see fig.18, which is also demonstrating bending distortion prior to final cracking of the assembly. The fractures in the welds revealed only minor plastic deformations, however, secondary cracking and fatigue ratchet marks as, for example, in fig.19 of lug plate no.P3.

Fig.18: Bottom lock hull mating lugs

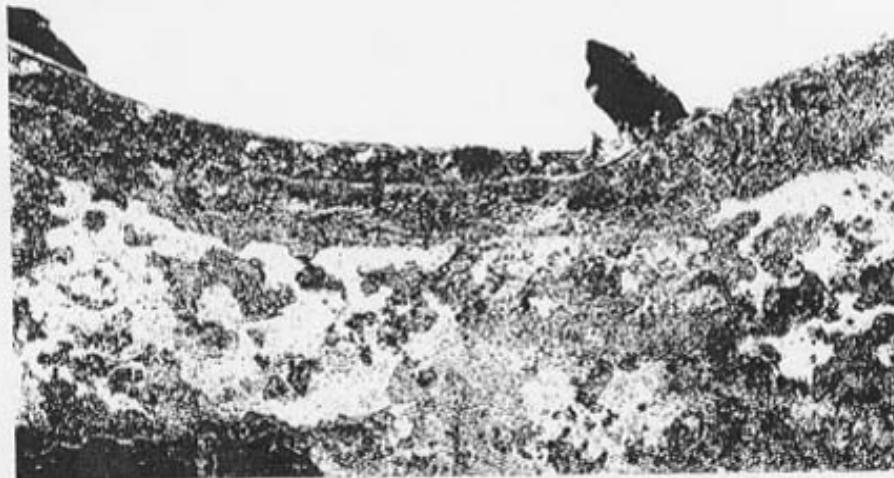
Fig.19: Weld cracking at bottom lock mating lug no. P3

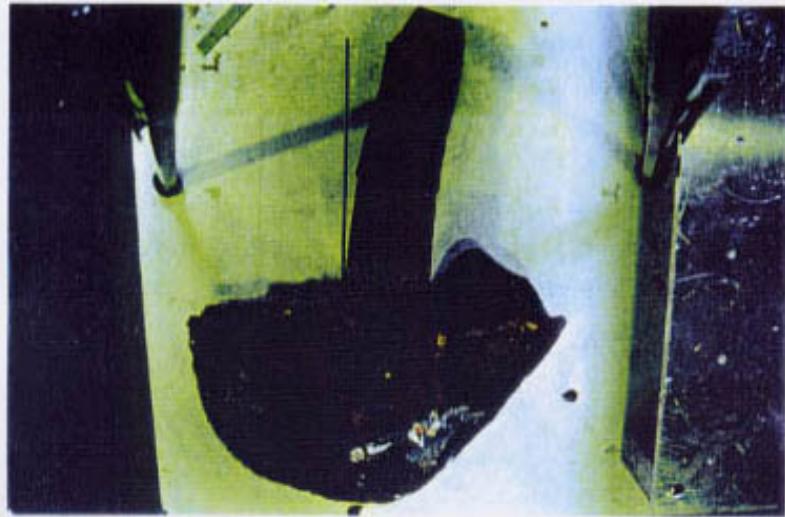
In fig.20, the bottom lock visor mating lug is revealing also a pronounced deformation by bending of about 15-20° to starboard. This bending movement was accompanied by opening of a crack in the weld between the bottom plate and a supporting vertical stiffener, fig. 21, see arrows.

Fig.20: Deformation to starboard side of visor bottom lock mating lug

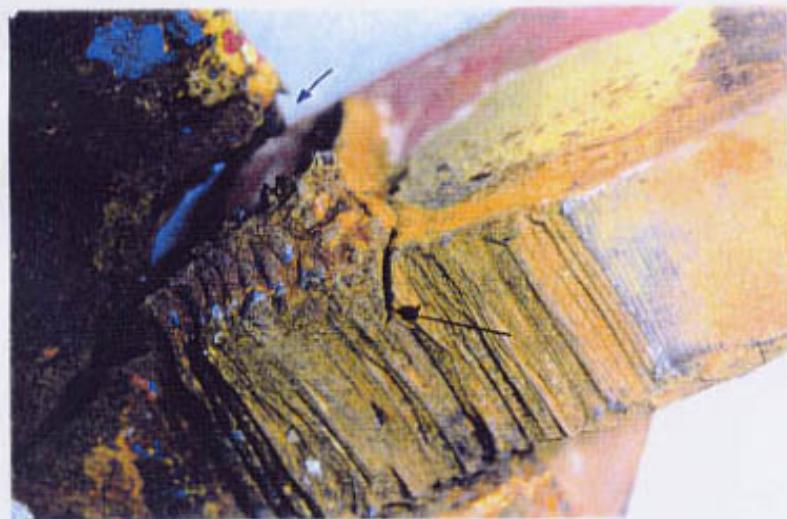
Fig.21: Fracture at visor bottom lock mating lug welds to bottom

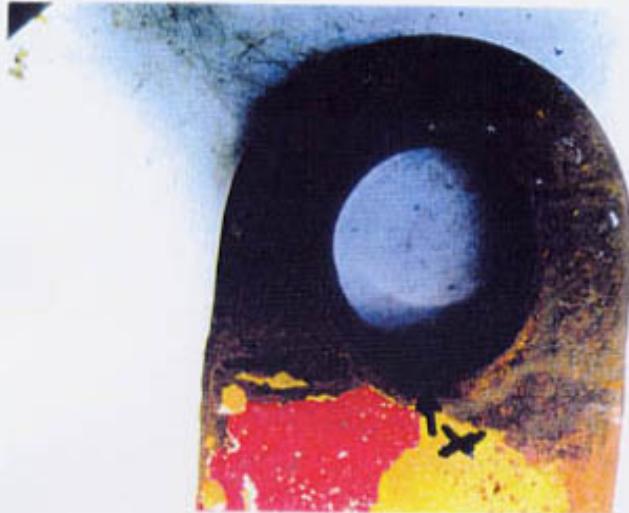
The bore of the mating lug had an original diameter of 85 mm. In its present state the dimensions are 91 X 105 mm. This means an oval extension in direction parallel to the visor bottom surface, fig.22.

The surface of the mating lug bore revealed strong plastic deformations by compression at the forward semicircular area x in fig.22. Similar deformations were found in sideways direction.

Fig.22: Oval deformation of visor bottom lock mating lug bore hole

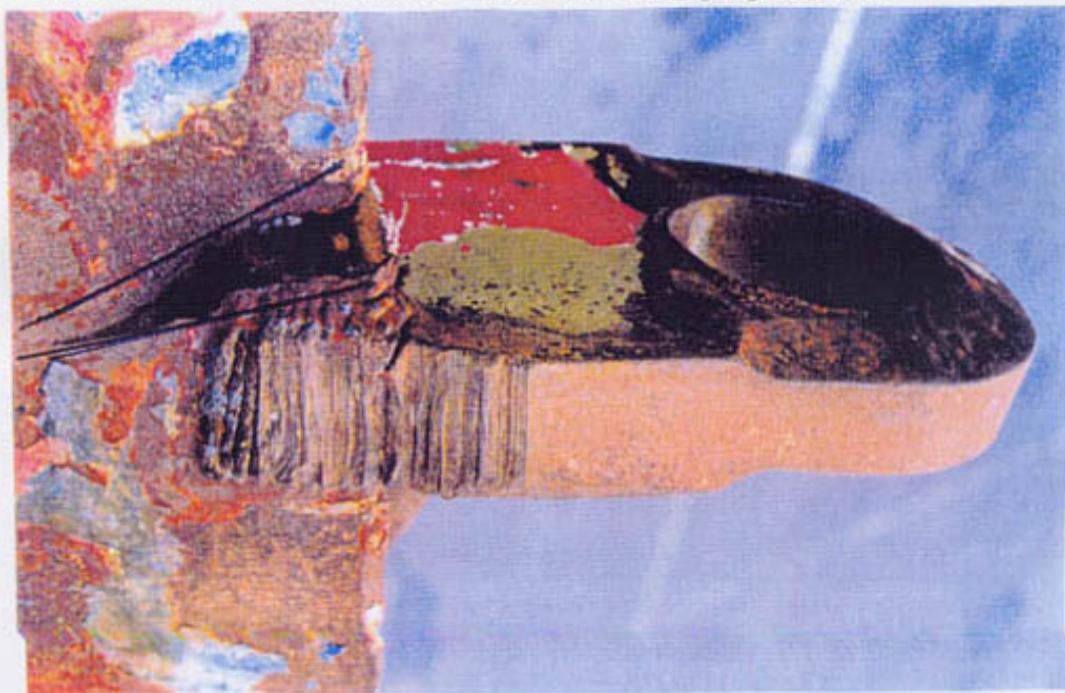
Fig.23: Forward bending deformation at visor bottom lock mating lug

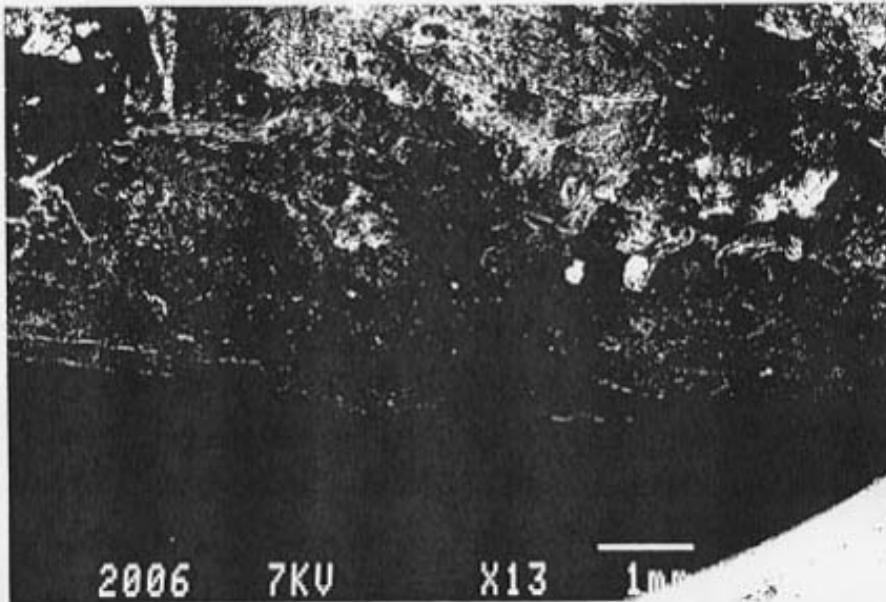
Fig.24: Ratched marks from fatigue crack initiation at hull mating lug P2

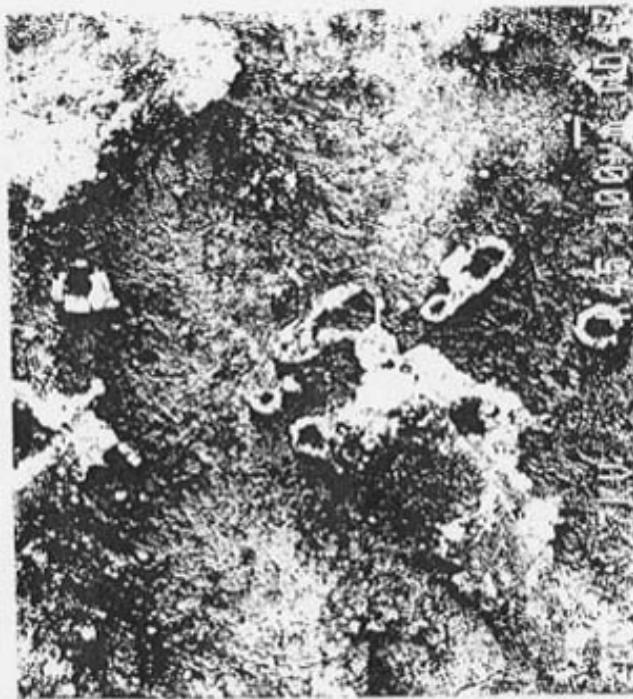
Fig.25: Fatigue striations on crack surface of hull mating lug P2

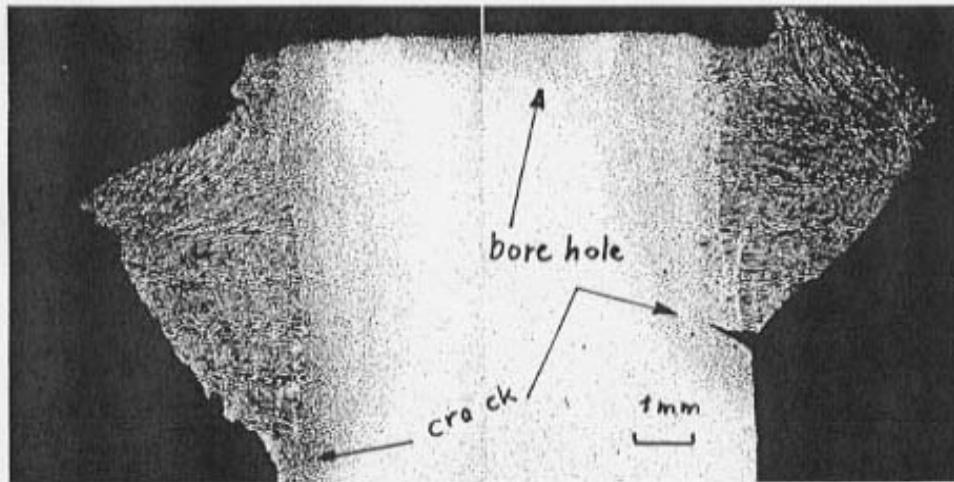
Fig. 27a: Secondary crack propagation at location X in fig.19 of lug P3

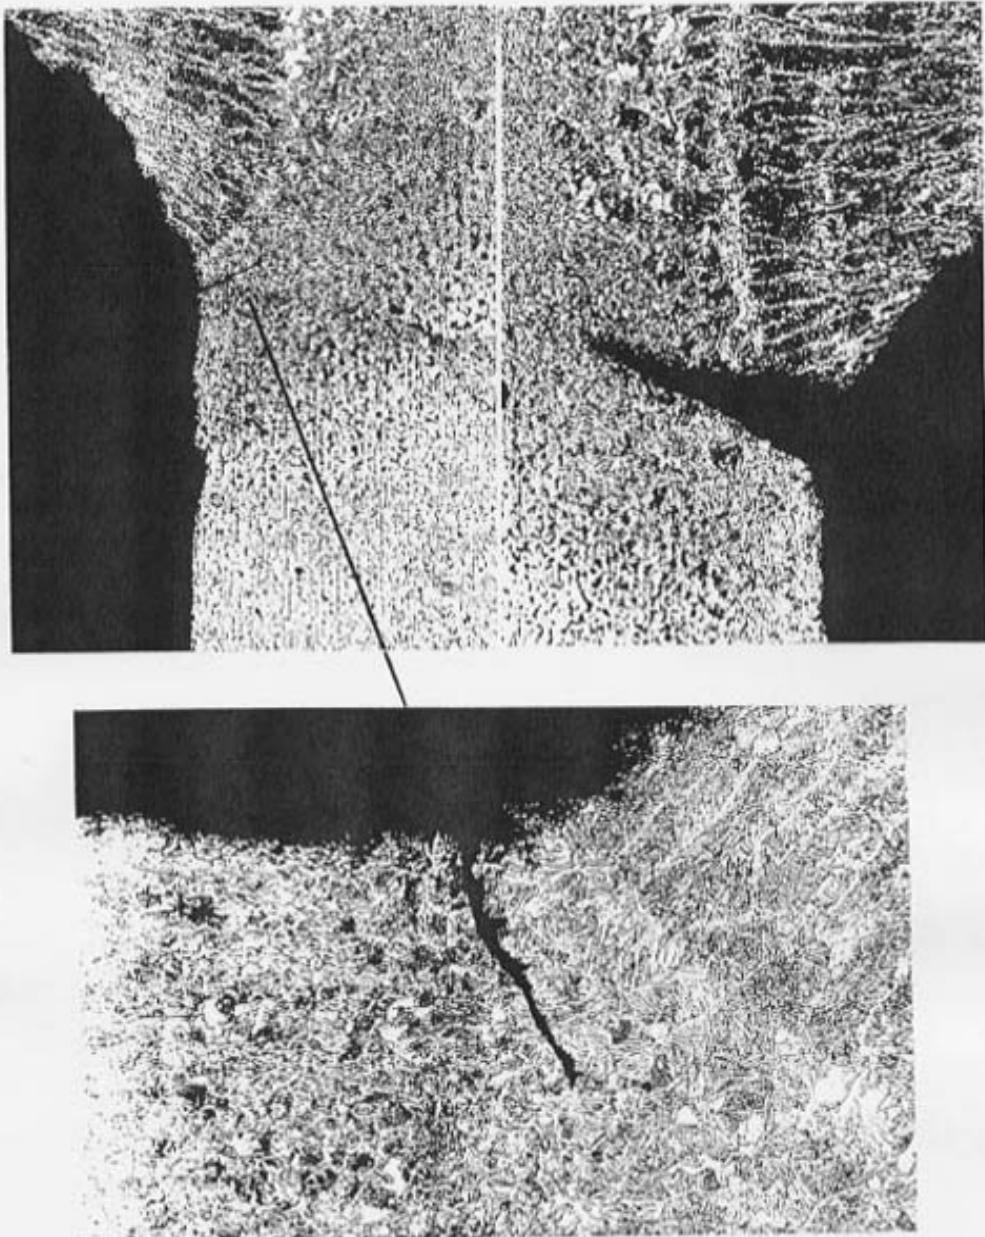
Fig. 27 b,c: Secondary crack propagation at location X in fig.19 of lug 3

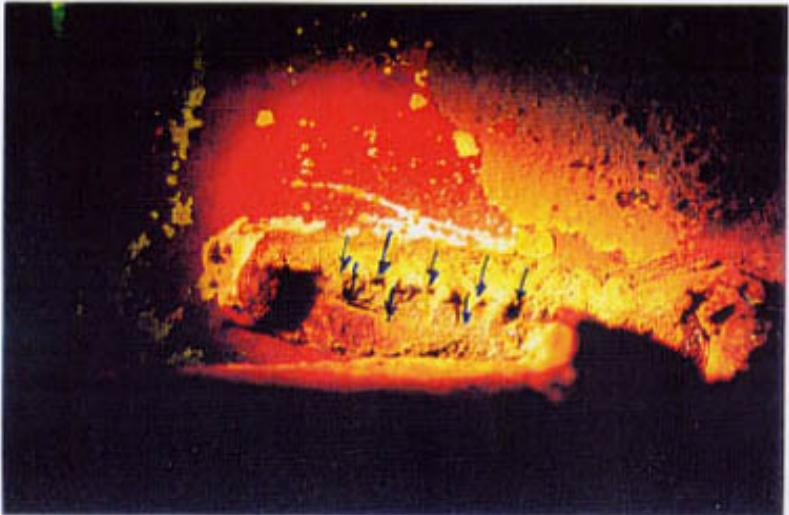
Fig.28:Fatigue crack at visor bottom lock mating lug weld

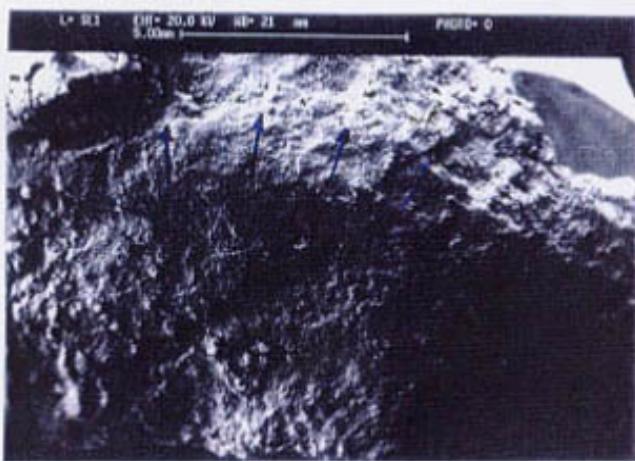
Fig.29: Fatigue bench marks and striations at crack in fig. 28

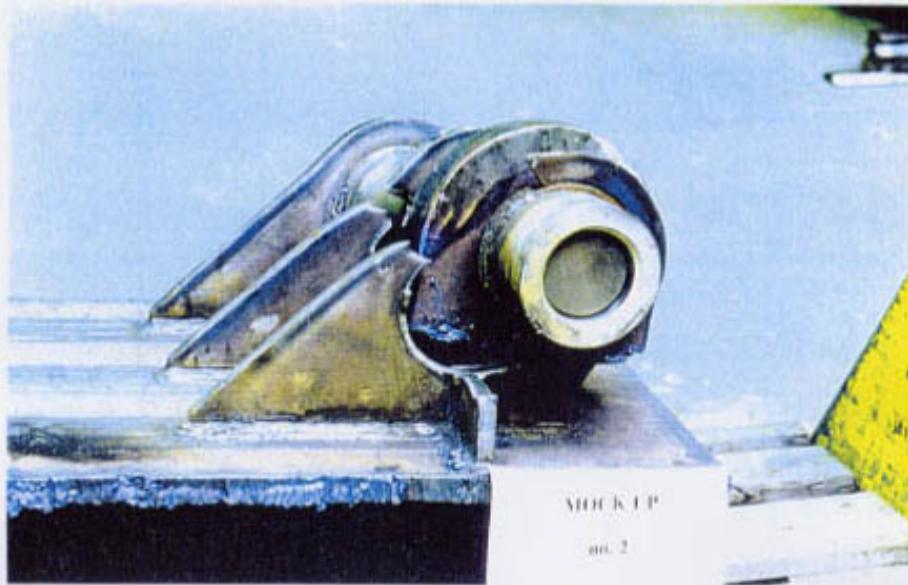
Fig. 29 a: Bottom lock mock up after testing

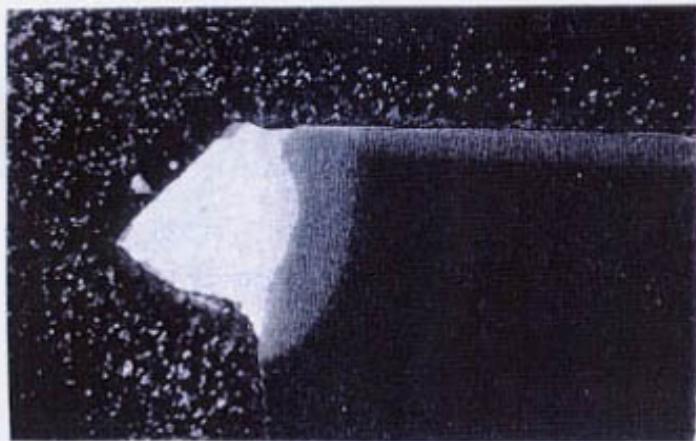
Fig. 29 b: Fracture of bottom lock mock up welds

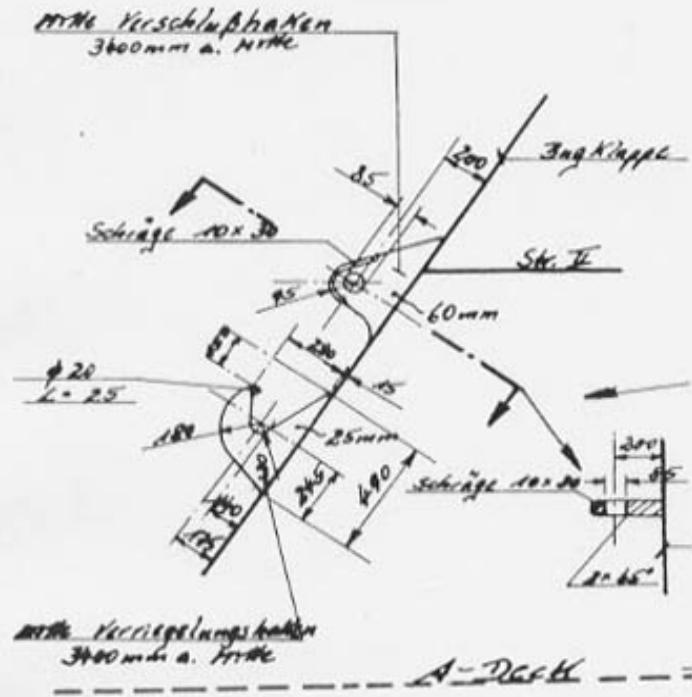
Fig.30: Visor side lock design

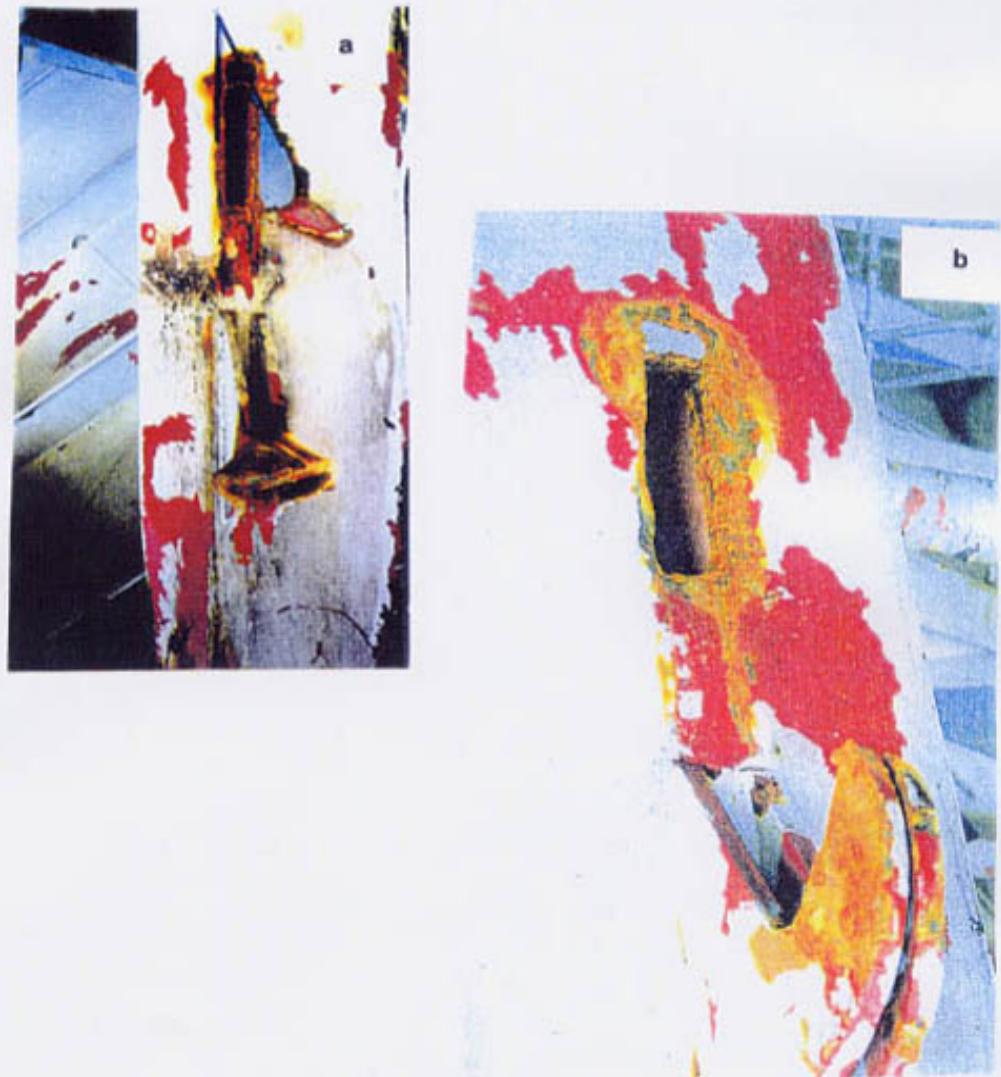
Fig.31: Visor sidelock failure, a) starboard, b) portside

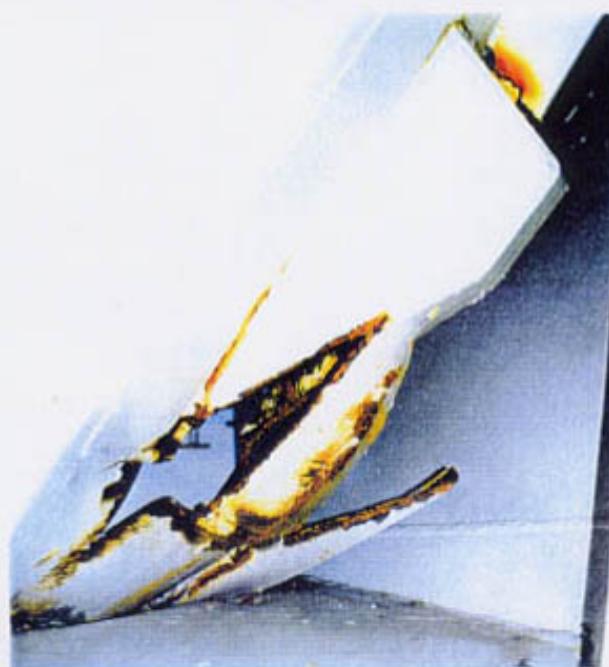
Fig. 32: Indent of locating hull horn below recess at portside.

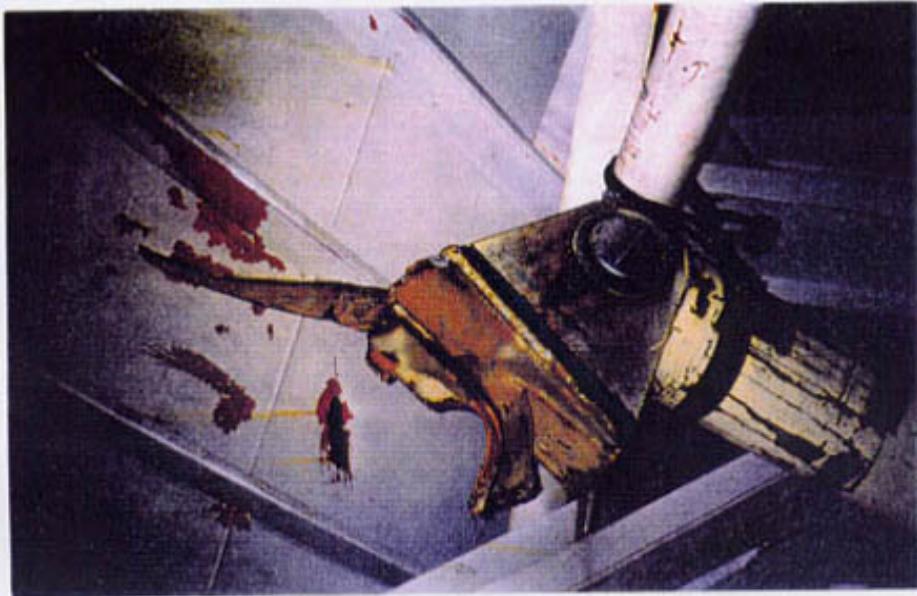
Fig. 34: Failed starboard cylinder mounting at B deck of hull

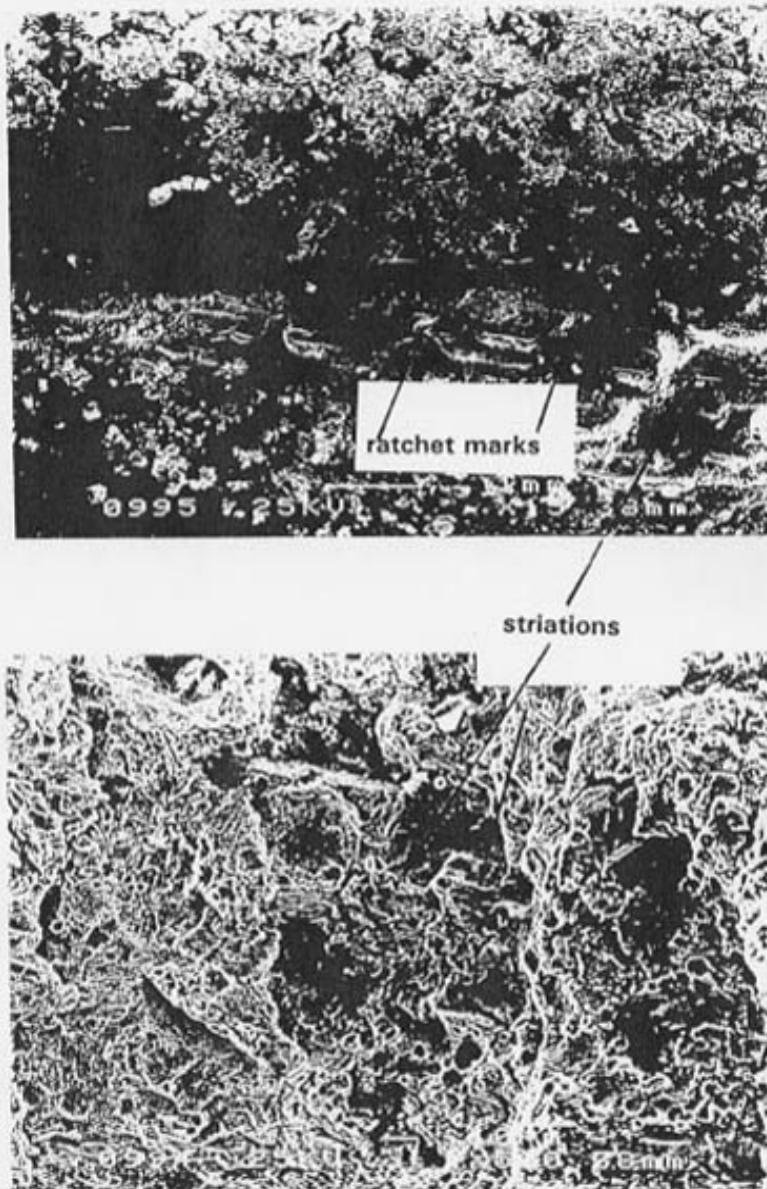
Fig.36: Fatigue striations on cylinder mounting weld crack from fig.35

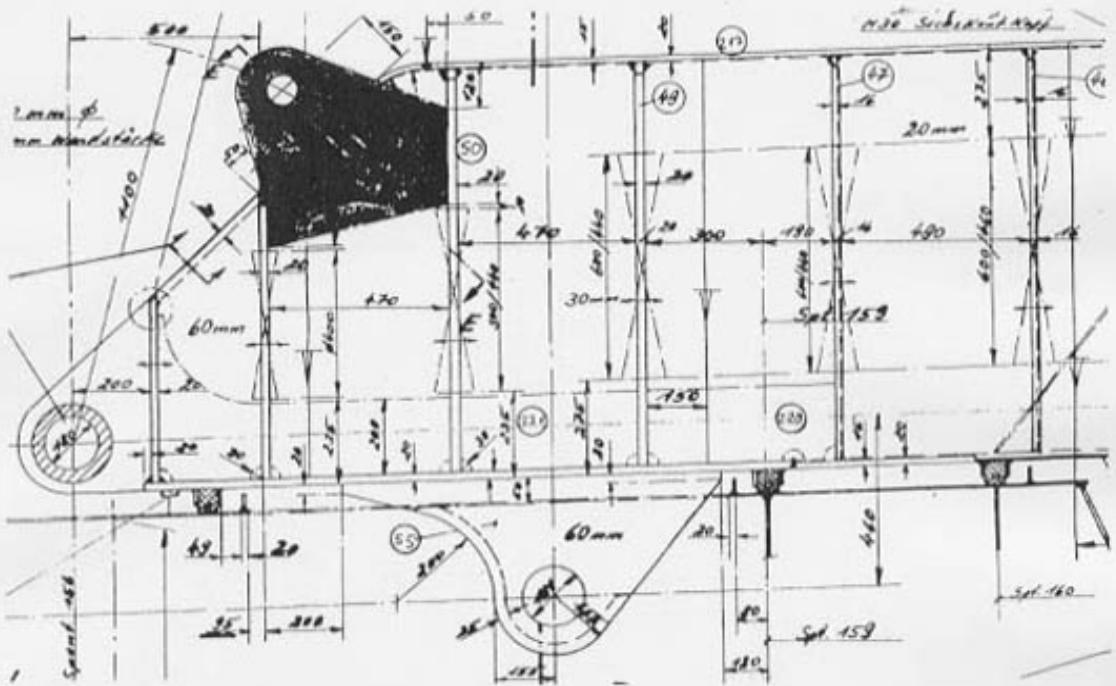
Fig.37: Visor hinge design

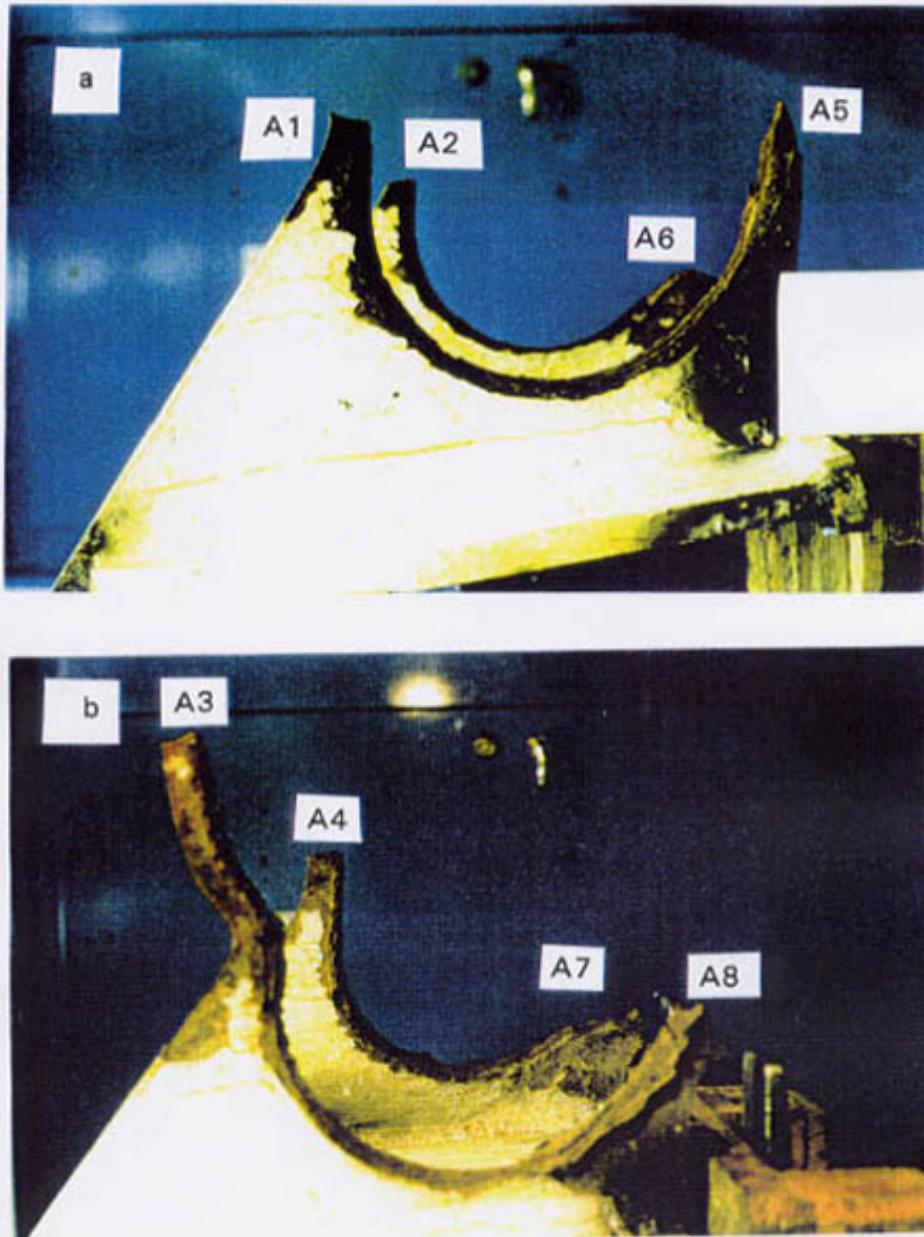
Fig.39: Failure of the visor hinge lugs,a),portside,b),starboard

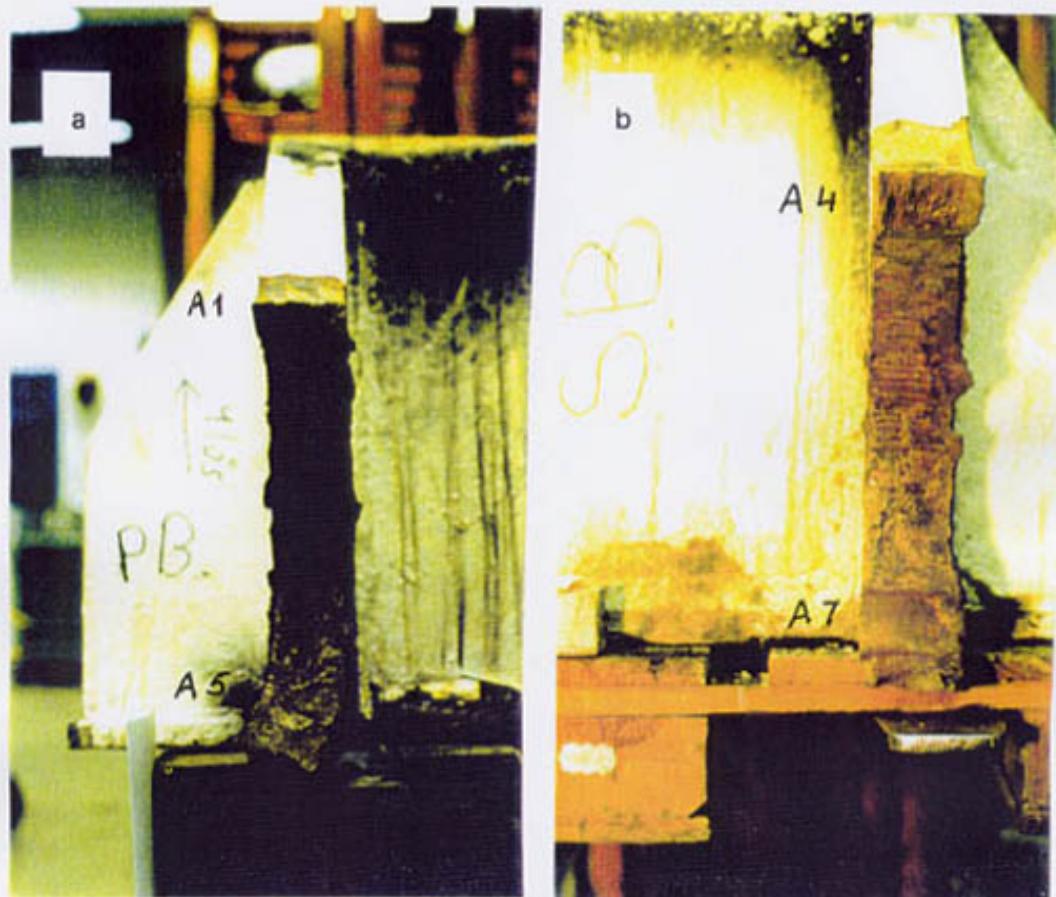
Fig.40: Deformations at visor hinge lugs,a),portside, b),starboard

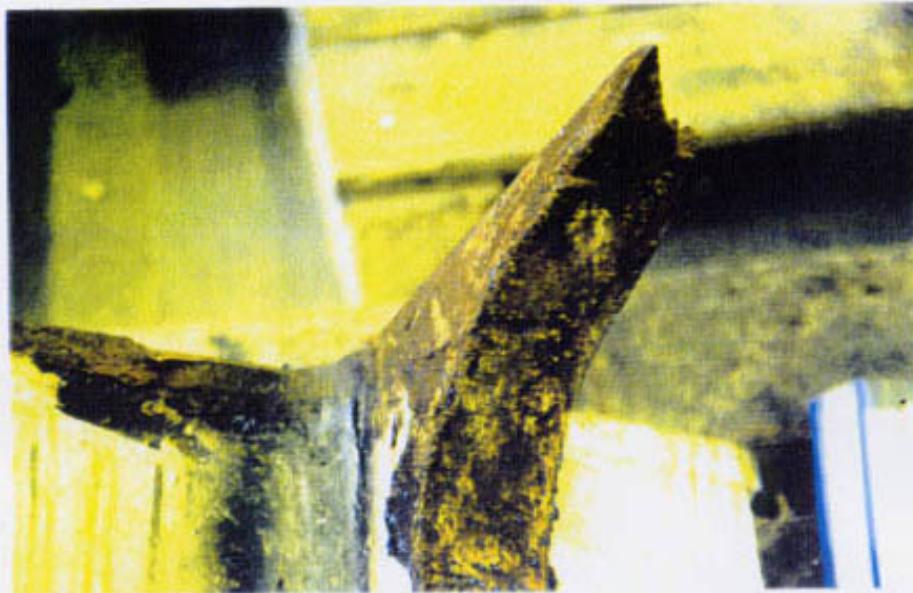
Fig.41: Plastic necking at portside A5 fracture

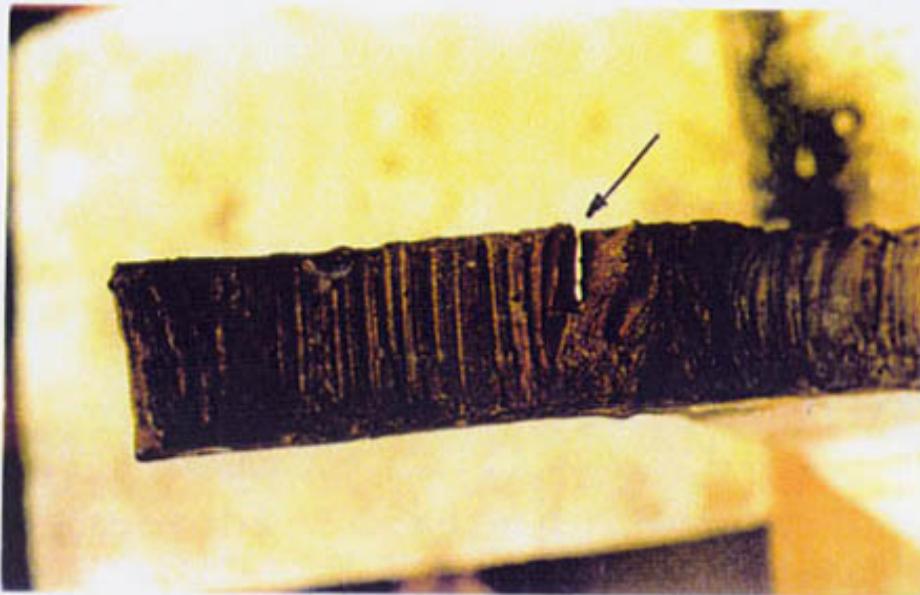
Fig.43:Penetrated secondary cracks at starboard A3 fracture area

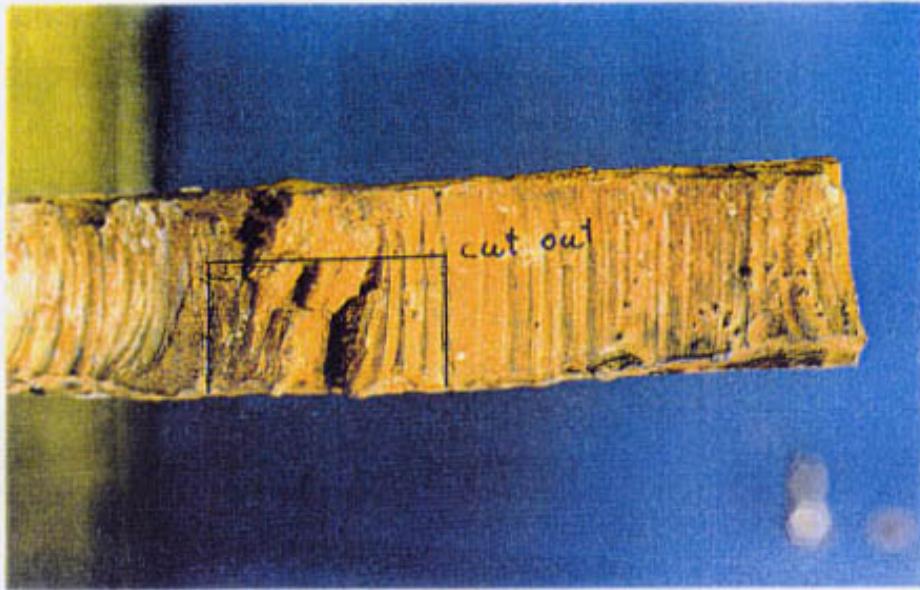
Fig.45:Fatigue crack start from flame cut marks at A3 fracture

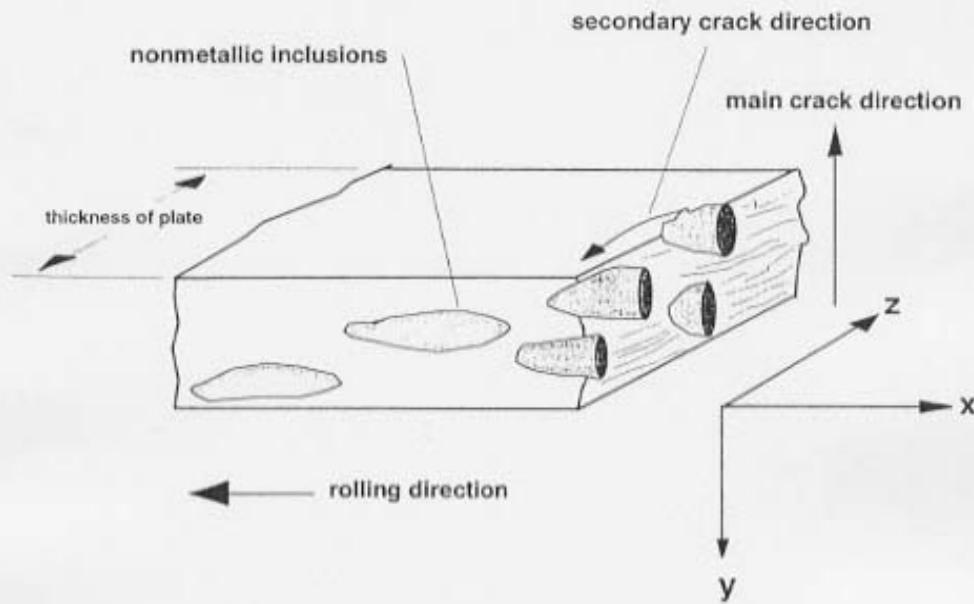
Fig. 46 a: Relation between crack directions, inclusions and rolling direction of plate

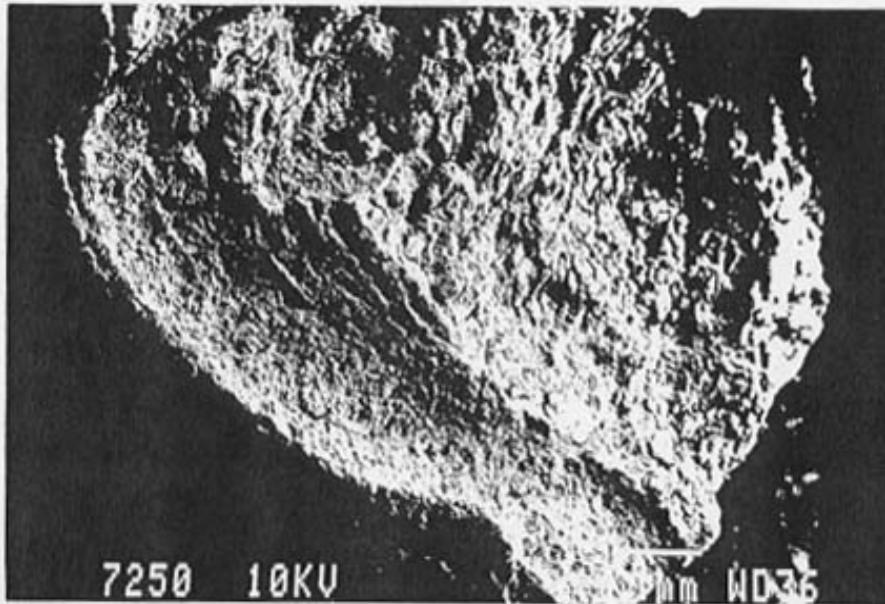
Fig.47:Inner starboard A3 hinge lug plate secondary crack, overview

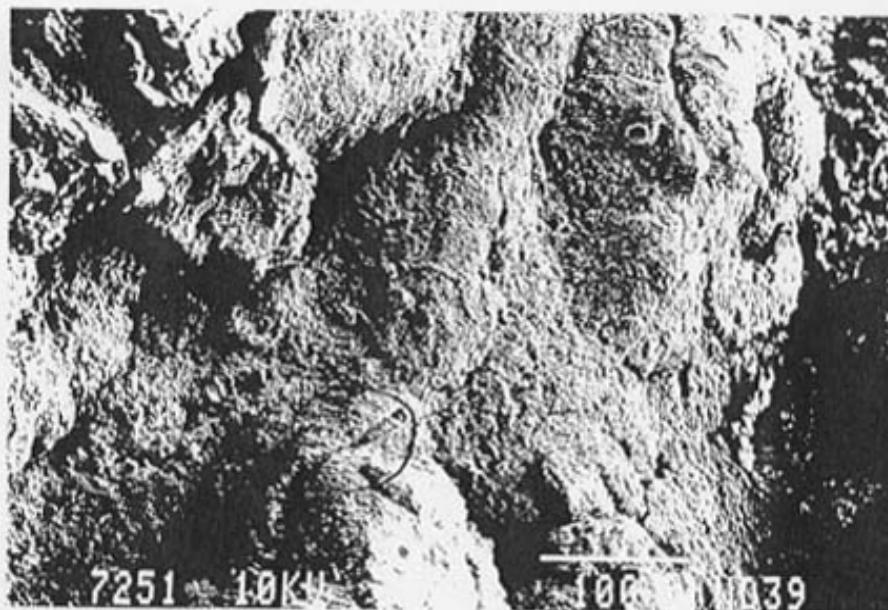
Fig.48a: Inner starbord A3 hinge lug secondary fatigue crack striations

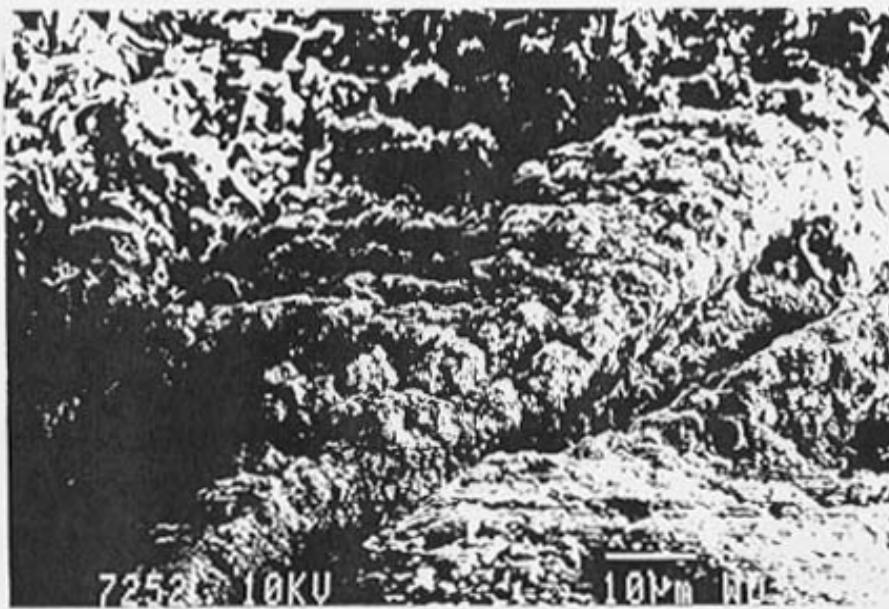
Fig. 48b: Inner starboard A3 hinge lug secondary fatigue crack striations

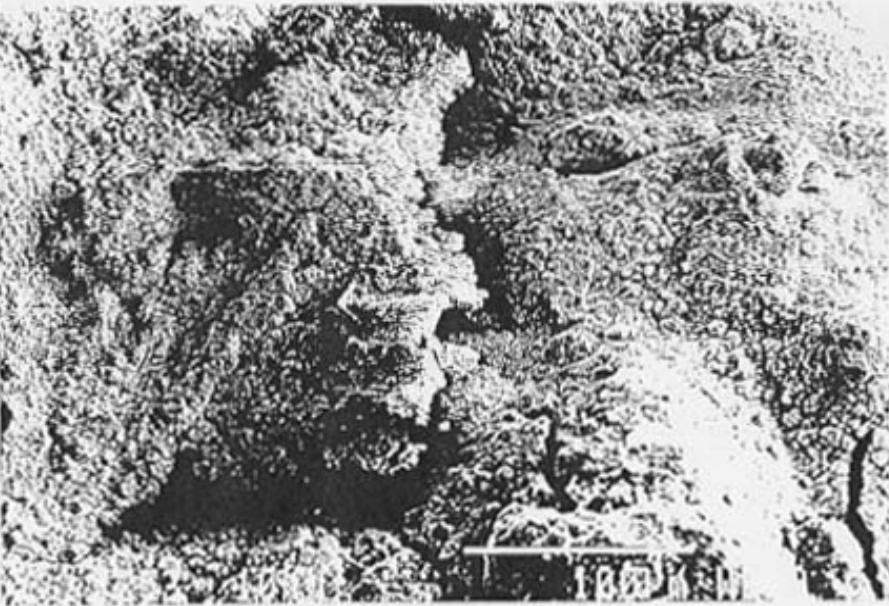
Fig.48c: Inner starboard A3 hinge lug secondary fatigue crack striations

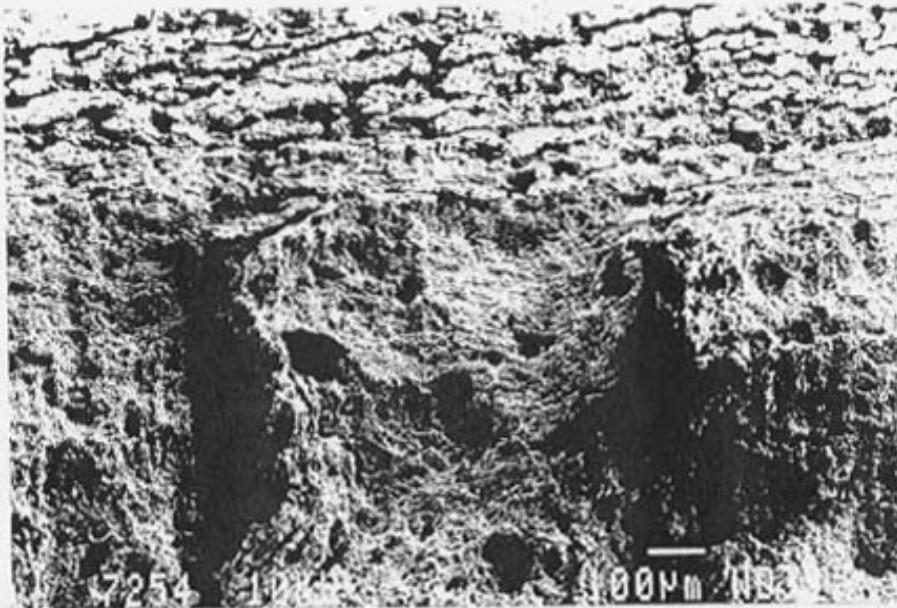
Fig.49a: Inner portside A2 hinge lug fatigue crack starting (ratchet marks)

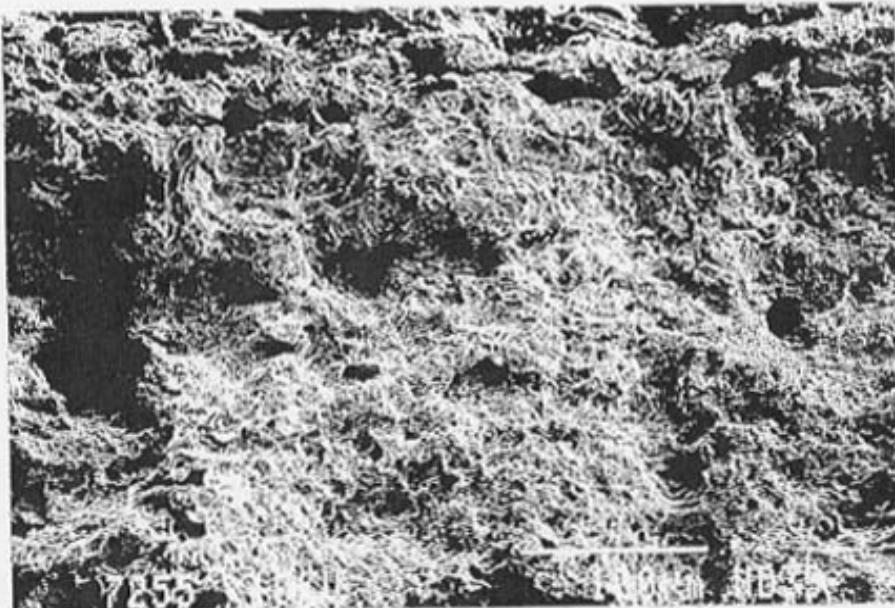
Fig.49b: Inner portside hinge lug fatigue crack bench marks + striations
