CONDITION SURVEY OF FERRY "ESTONIA"

**CONDITION SURVEY OF FERRY "ESTONIA"***Survey Report***1.0 INTRODUCTION**

**ESTONIA - INVESTIGATION REPORT**  
by B H L Braidwood, MBIM, MIEngE

**ESTONIA**  
**SUPPLEMENTARY INVESTIGATION REPORT**  
by B H L Braidwood, MBIM, MIExpE

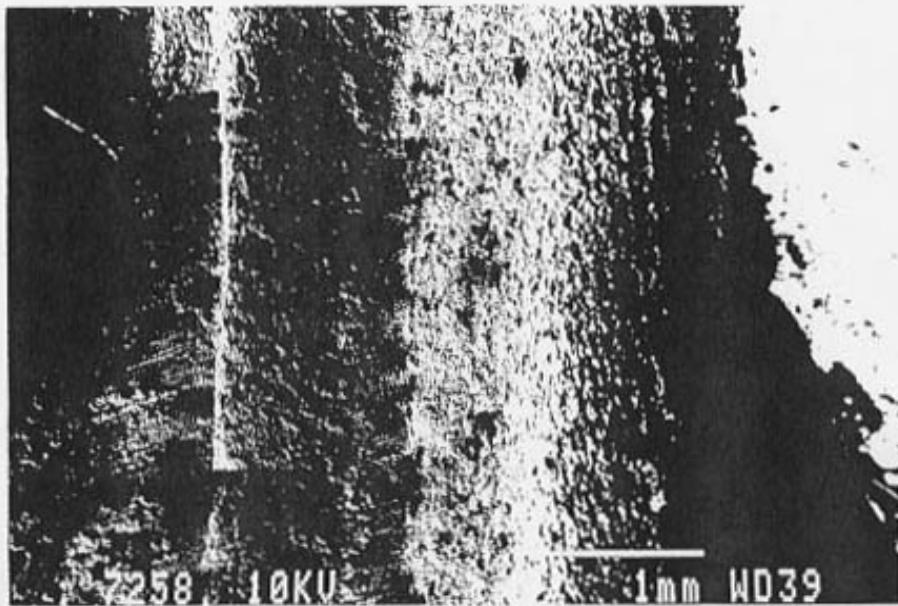
Fig.50: Flame cut and machined surface of bore hole surface of lug A2

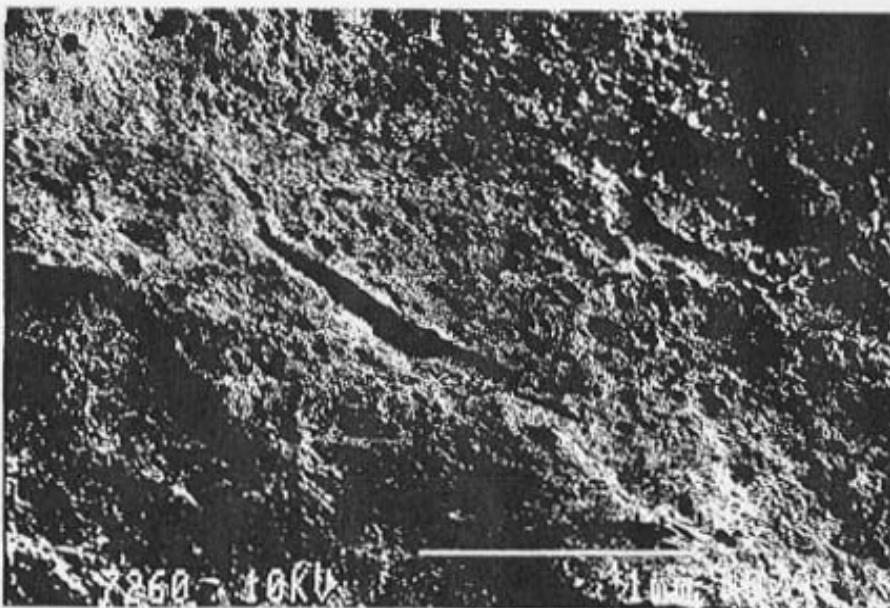
Fig.51a: A 2 weld crack at hinge plate overview

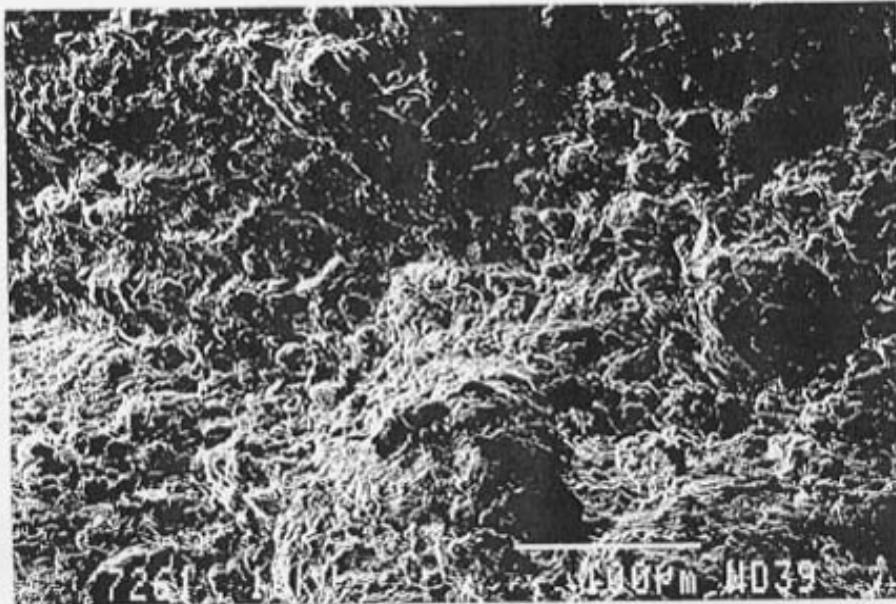
Fig.51b: A2 weld fatigue crack striations from fig 51a

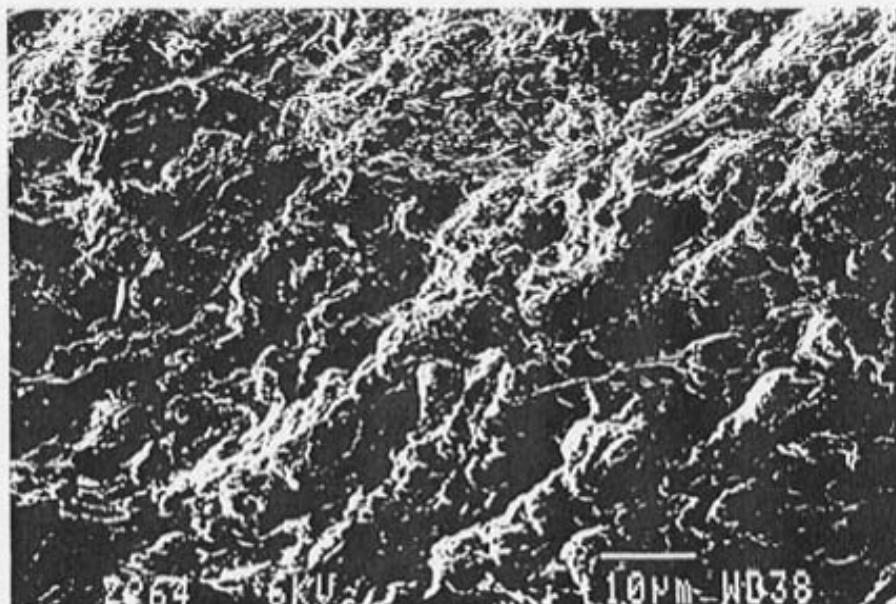
Fig.51c: A2 weld fatigue crack striations from fig 51b

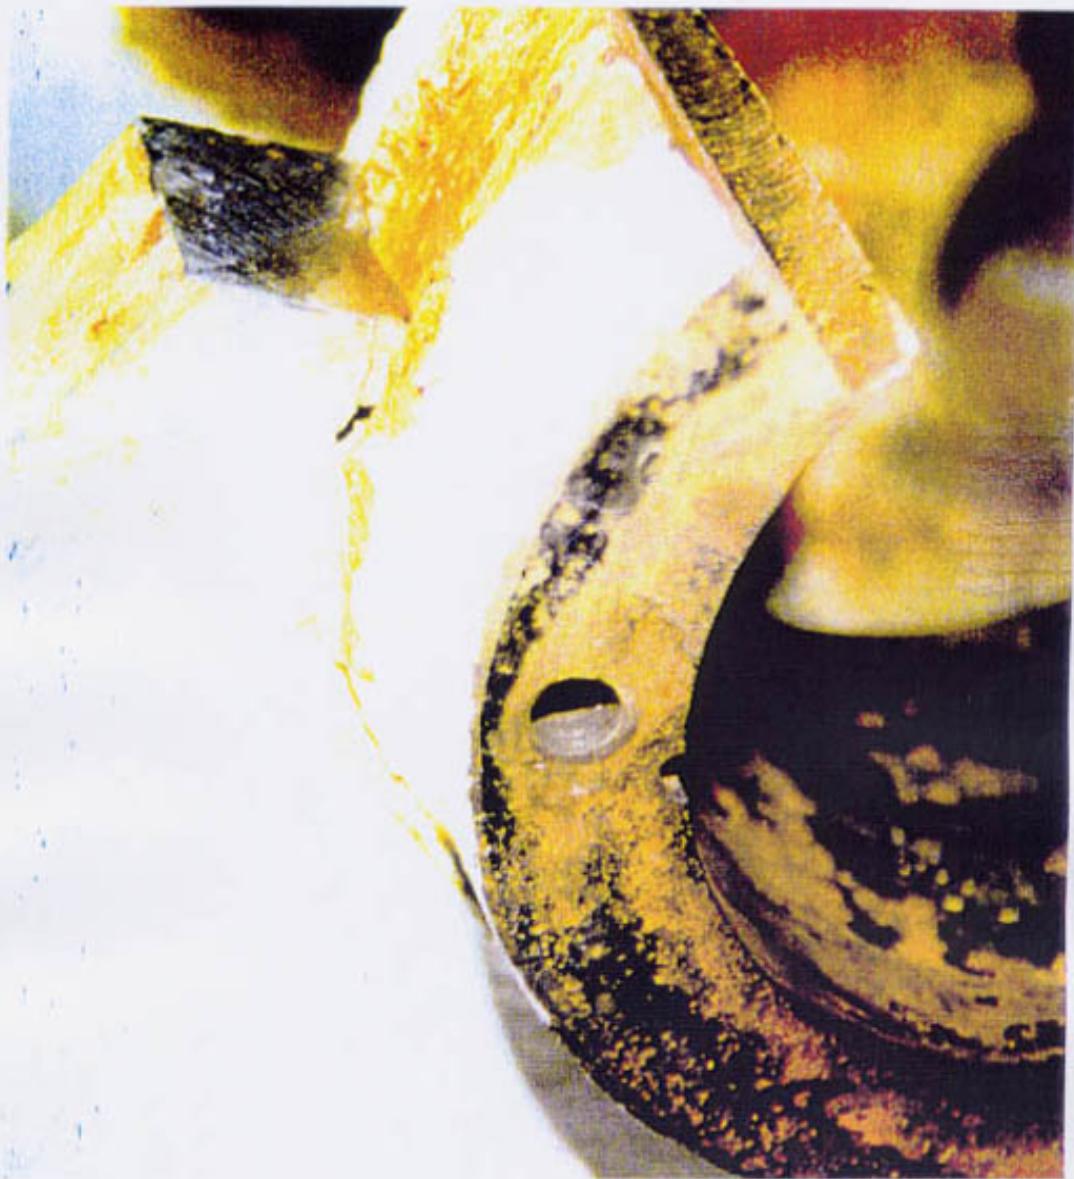
**Fig. 52 a: Hinge fracture A3 , fig. 39, with refitted bushing**

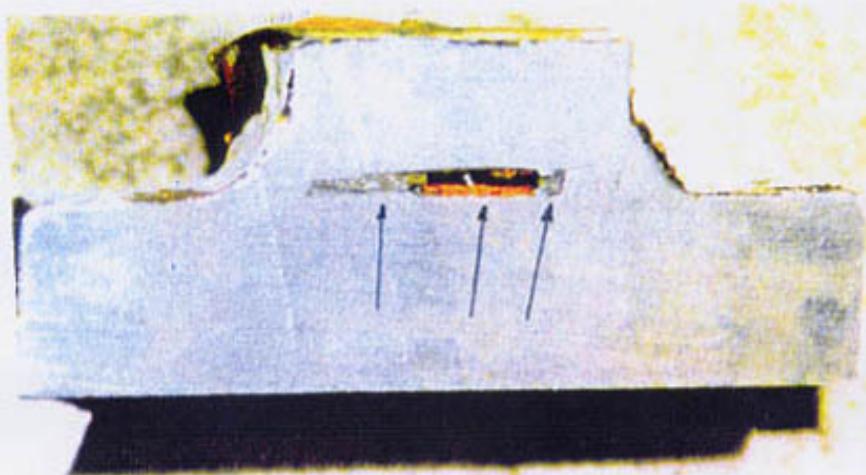
Fig.52 b: Corrosion products between lug plate and bushing

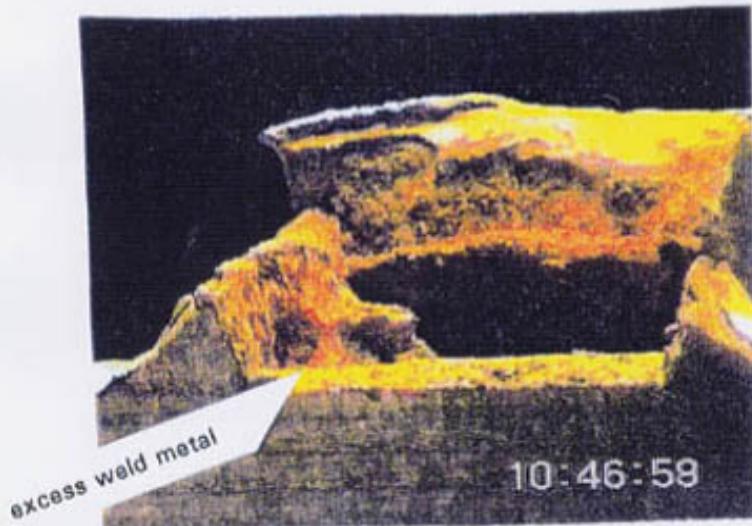
- both effects facilitated the start and propagation of extensive corrosion fatigue cracking of the hinge plates at another location indicated in fig.58, also a considerable time ahead of the accident, as can be drawn from the corroded appearance of the fracture in fig.53 a. of the inner starboard hinge,

Fig.53 a: Transition from weld crack to hingeplate crack at recovered bushing

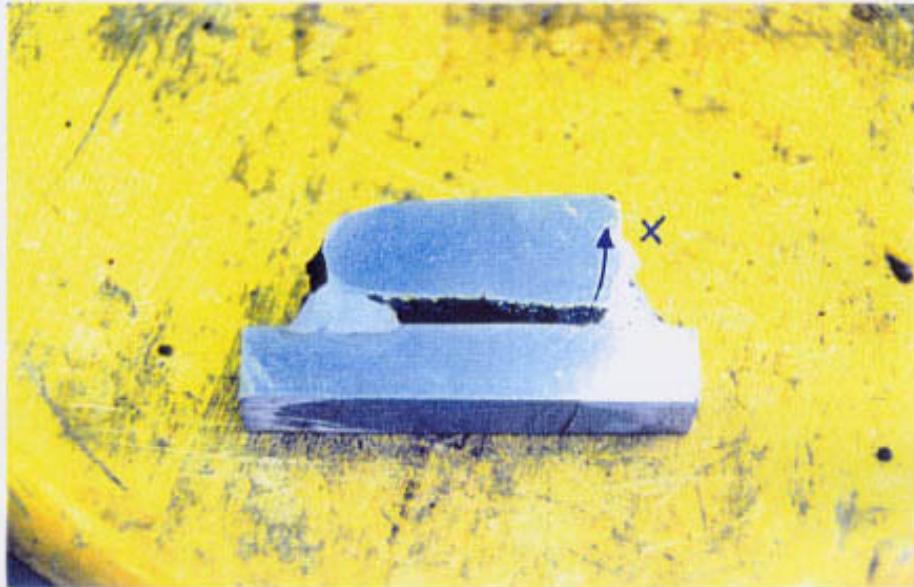
Fig. 53 b: Cross section of recovered bushing/hinge plate weld  
with indication of crack direction of removed piece in  
fig.54.

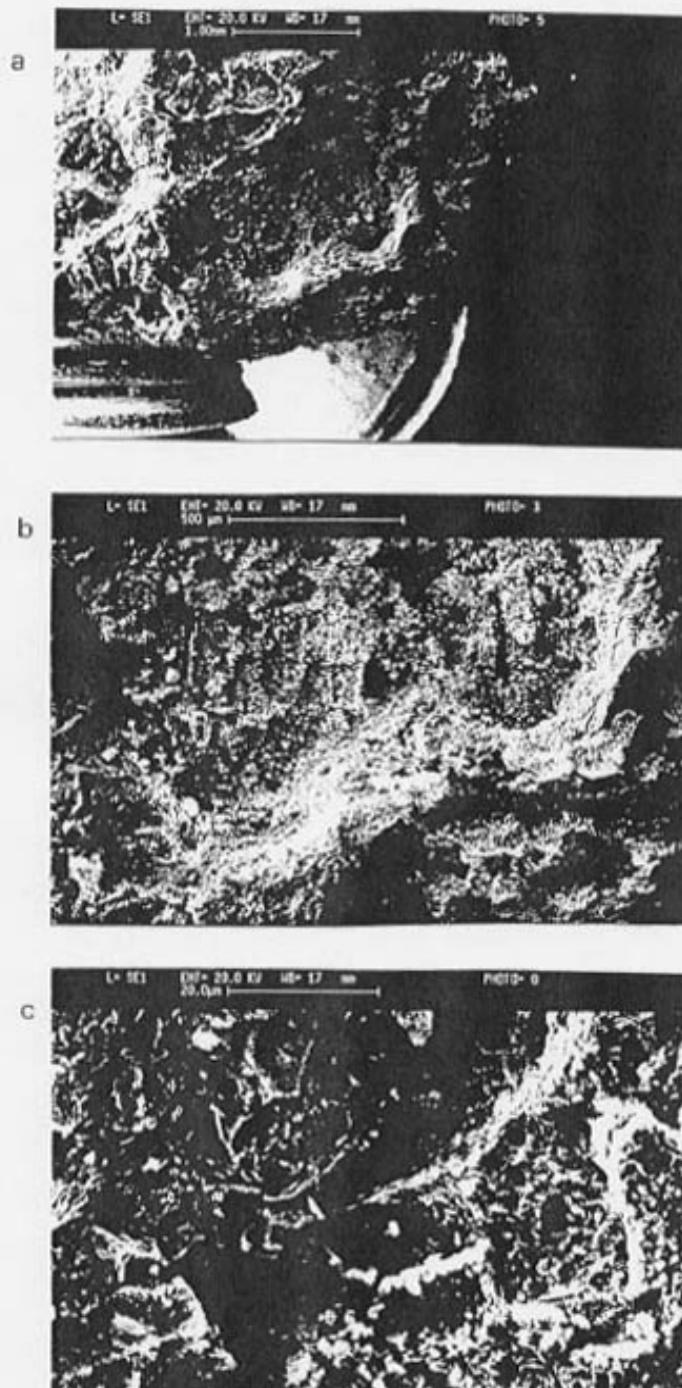
By fractographic SEM investigation, the fracture surface of the secondary crack revealed both beach marks and microscopic striations, fig.56a-b giving evidence of fatigue cracking. Also, corrosion products were covering the crack surface, fig.56c.

Fig.56: a,b,c:SEM investigation of secondary crack surface of fig.55

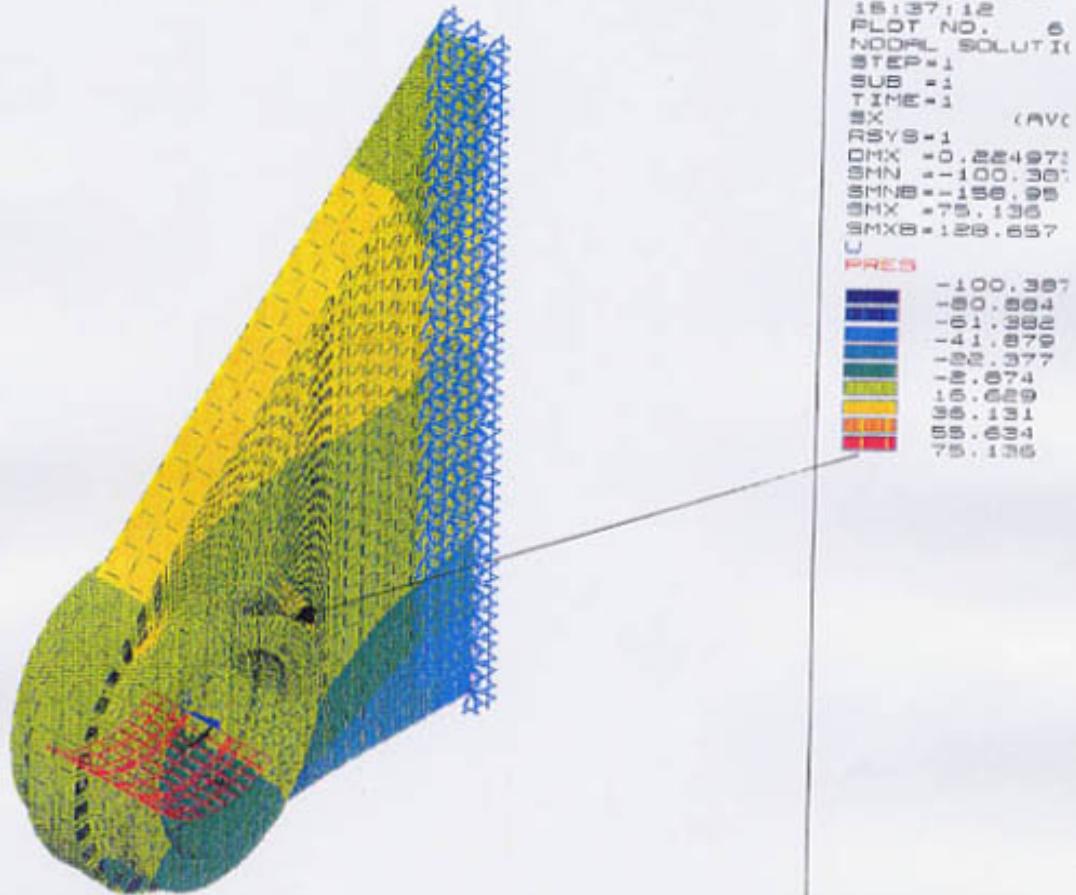
As a first step of furthermore required strength assessments, a Finite Element Calculation of the stresses in the above welds was carried out, fig.59.

Fig. 59: Example of FEM calculation of stress distribution of visor lug for vertical down loading by visor opening load

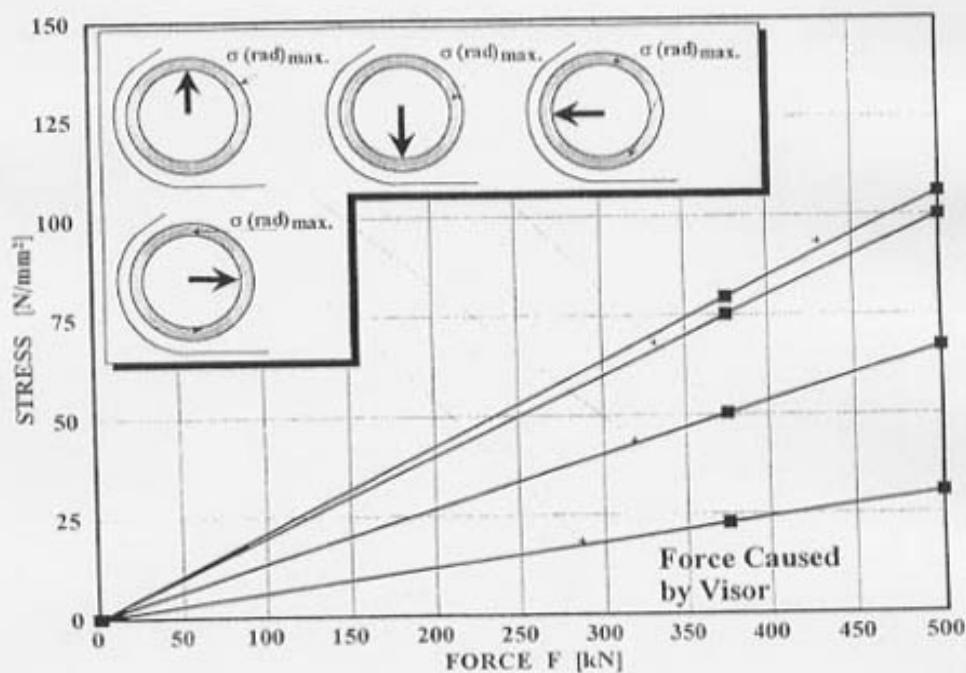
As an example, fig.60, the normal visor opening procedure would create a vertical down force of maximum 375 kN on each hinge lug, as calculated from nominal visor weight and respective leverages. As a result, the maximum radial stress in the fillet weld would be found at the location marked by the circle in fig.60, together with the stress distribution in radial direction, fig.61. As from fig. 60, the opening procedure would thus create a local radial weld joint stress of 75 N/mm<sup>2</sup>.

Fig. 60: Results of FEM calculation of maximum fillet weld radial stresses at hinge lugs for four load cases

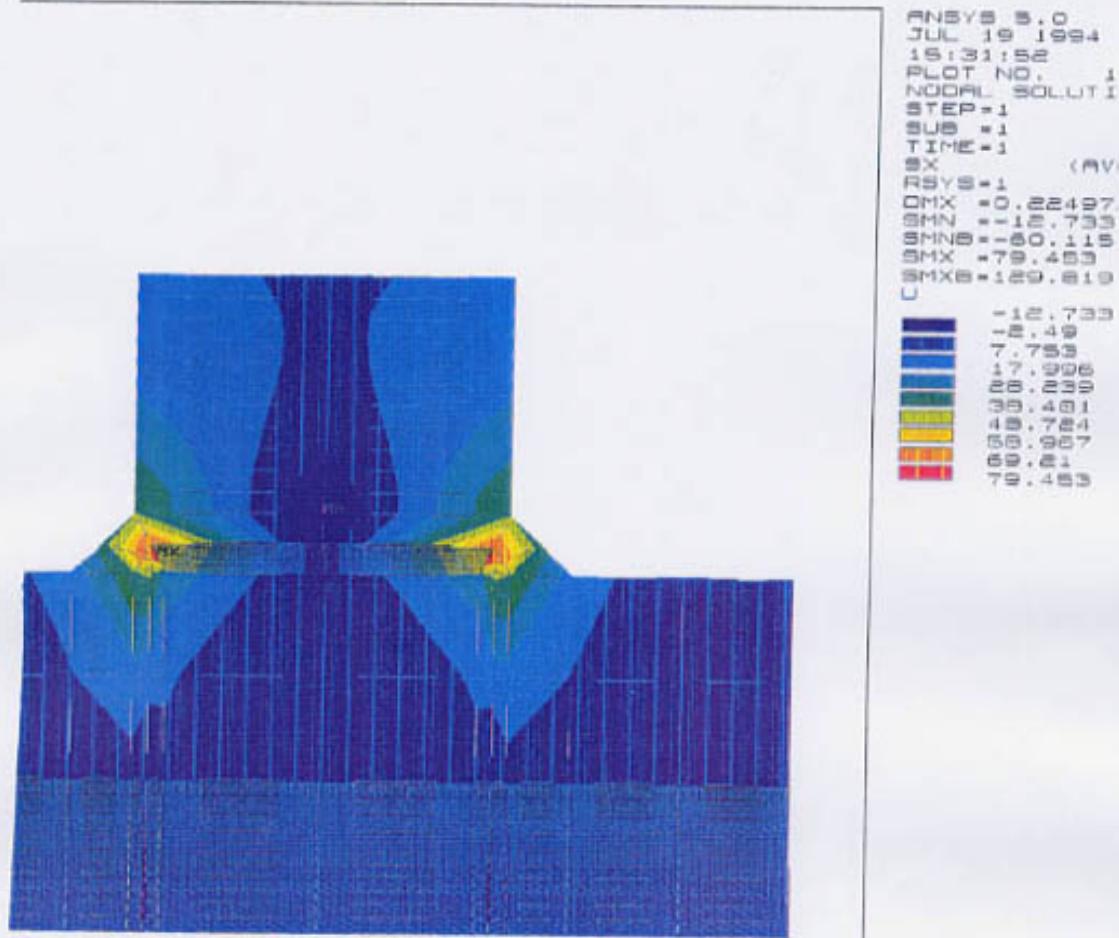
Fig.61: Stress distribution of visor lug fillet weld in section of maximum stresses

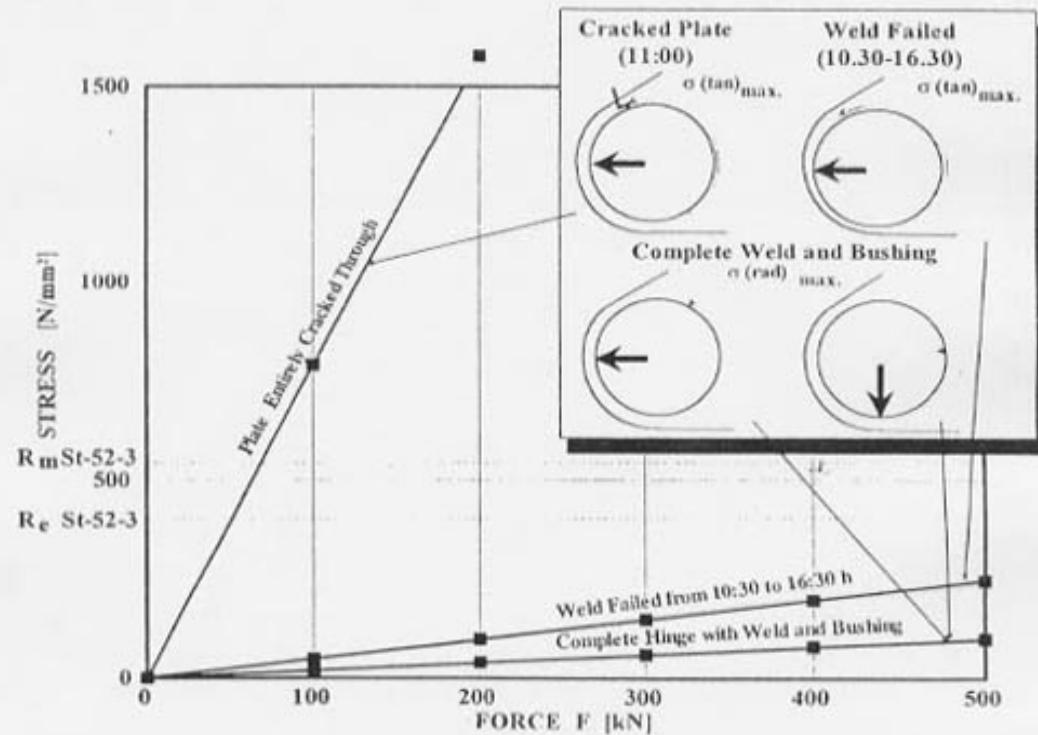
Such an afterwards load could have created the conditions for crack initiation and failure of the hinge plates, following the failure of the fillet welds. This case is simulated by FEM in fig.62. Assuming a fillet weld failure covering the position from 10.30h up to 16.30h, the maximum crack inducing tangential stress in the hinge plates is found at the 11.00 h position (encircled in fig. 62). Incidentally, this is about the same position as found for hinge plate cracking in fig.39 for the starboard hinges. Increasing this load up to around 800 kN, would provide yielding of the St52-3 hinge plate at a tangential local stress of 360 N/mm<sup>2</sup>.

Fig. 62: FEM calculation of maximum hinge plate stresses

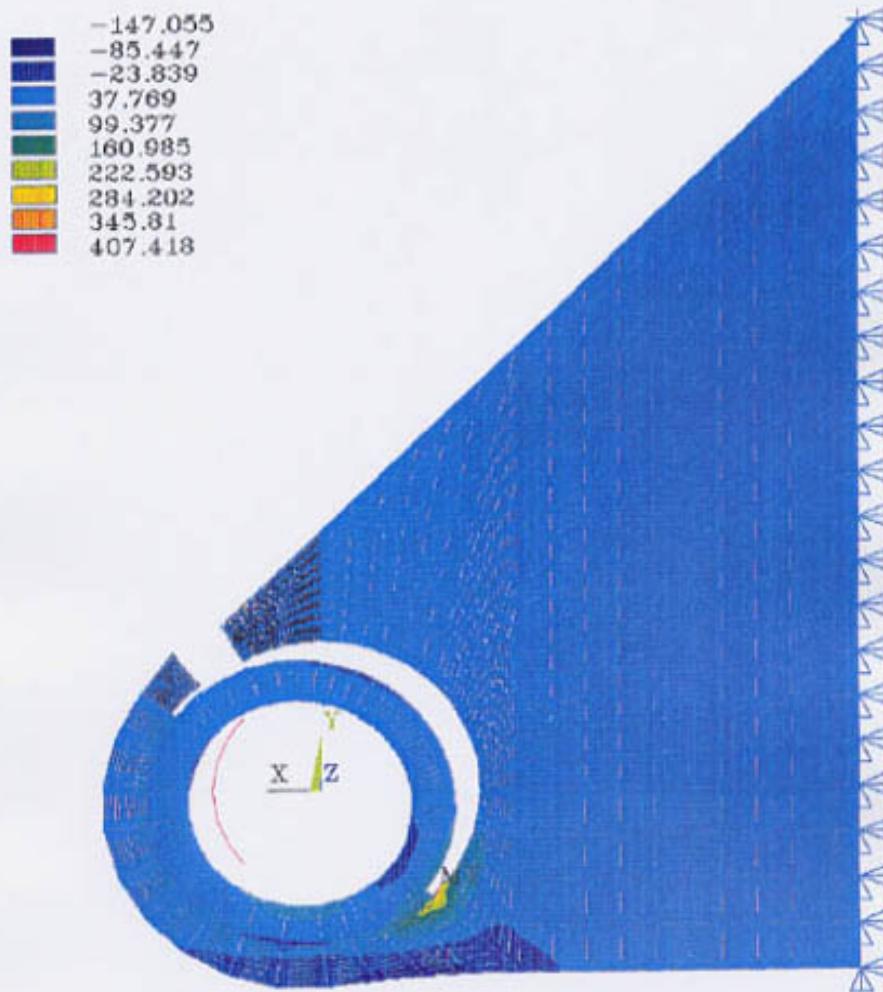
Fig. 63: Location of maximum tangential stress in visor hinge after failure of weld and plate. Loading force = 100 kN

As a final simulation of relevance, fig.63 is visualizing tangential stress distributions after cracking of the hinge plate corresponding to fractures A1-A4 in fig. 39. The respective evaluation in fig.62 reveals a final hinge failure load of 75 kN.

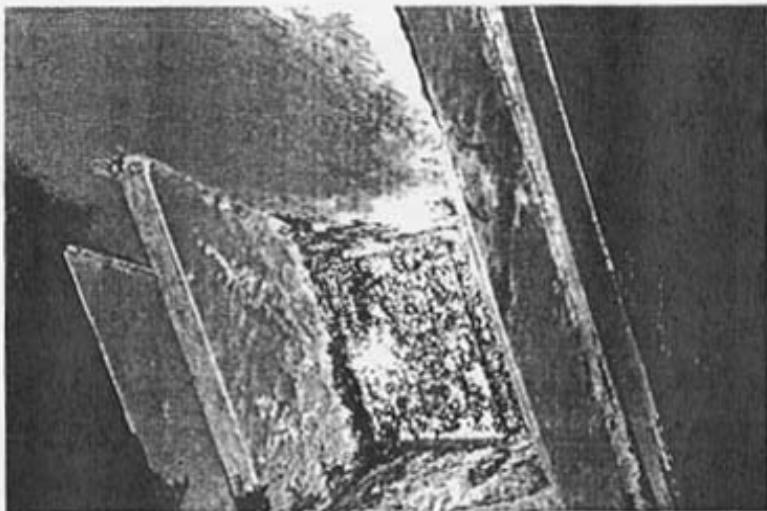
025  
5A

Repair on backside of stb locking eye pad, bow hatch

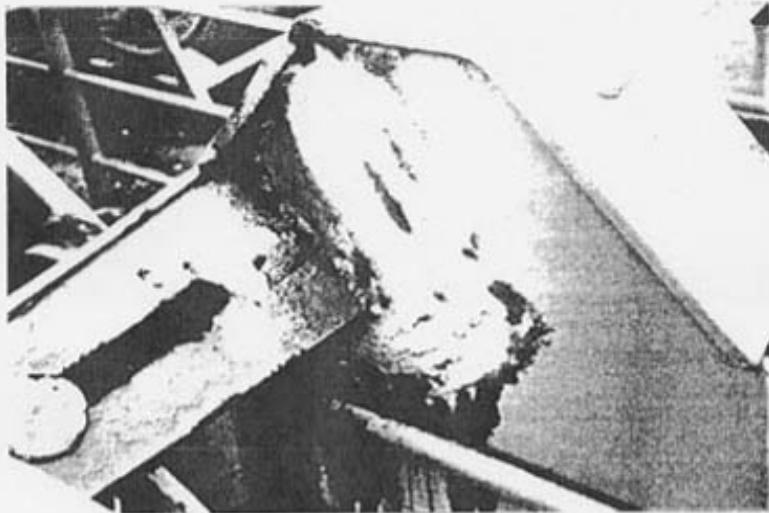
025  
16A

On the hatch securing device for open position we found some welding seams on foundation of hydraulic lock bolts. This welding was possibly carried out in an emergency after damaging of bolts-foundation by collide of bolts in lock position with hatch securing eye pads.

Bow hatch open position lock bolt foundation

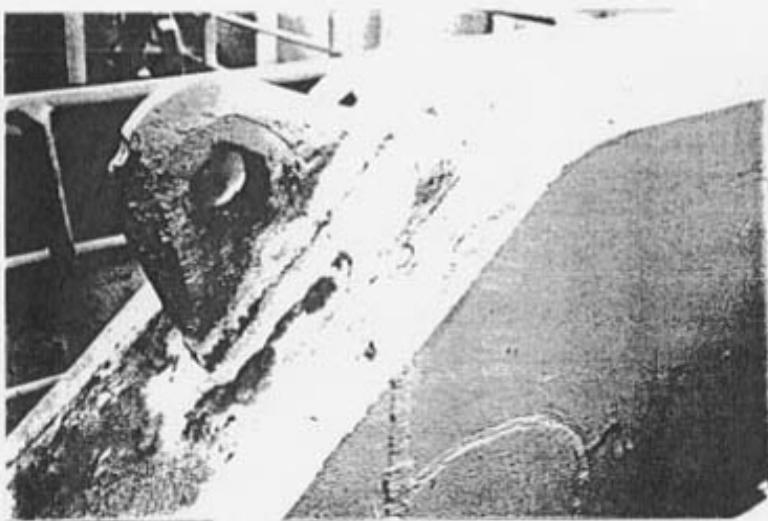
025  
14A

Eye pad on bow hatch, open position securing

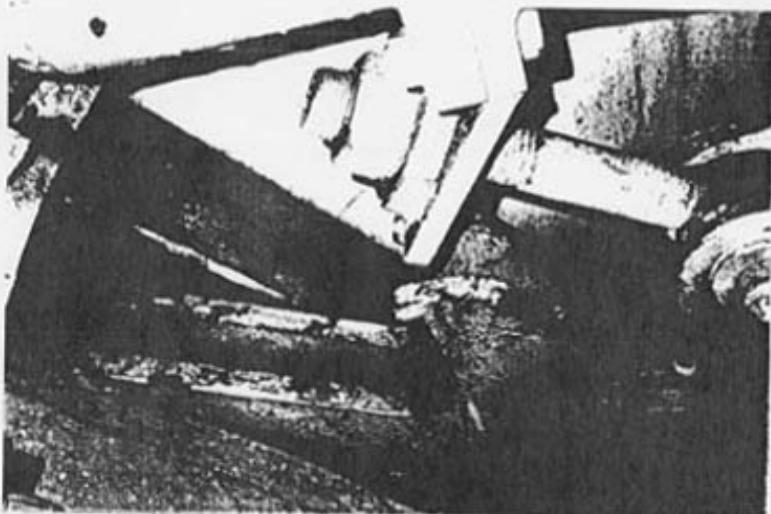
Extra securing device bow hatch

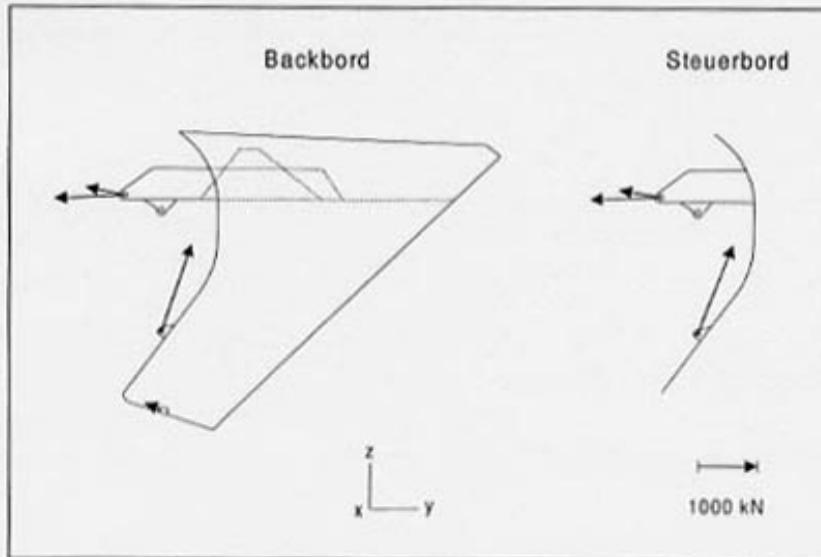
Bild 14: Kraftvektoren an der Bugklappe

Im normalen Fall treten die größten Reaktionskräfte an den seitlichen Verschlüssen auf (Bild 14). Die Belastung führt im mittleren und oberen Bereich der Klappe zu einem Andrücken der Rückwand an den Schiffsrumph (Bild 15).

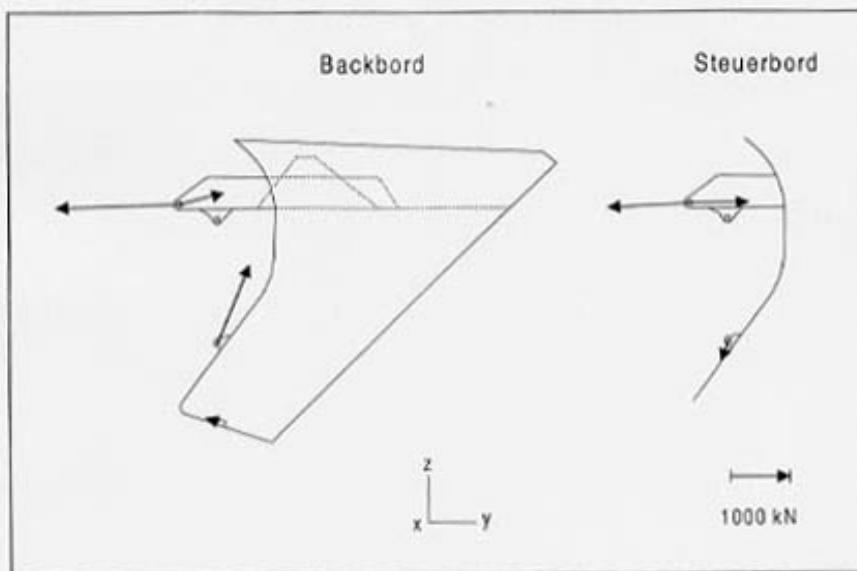
**Bild 18:** Kraftvektoren an der Bugklappe

Bei einseitiger Belastung der Klappe erhöht sich die Lagerkraft an dem Scharnier an der belasteten Seite, die anderen Lager werden geringer als beim Normalfall, aber teilweise in andere Richtungen belastet (Bild 18).

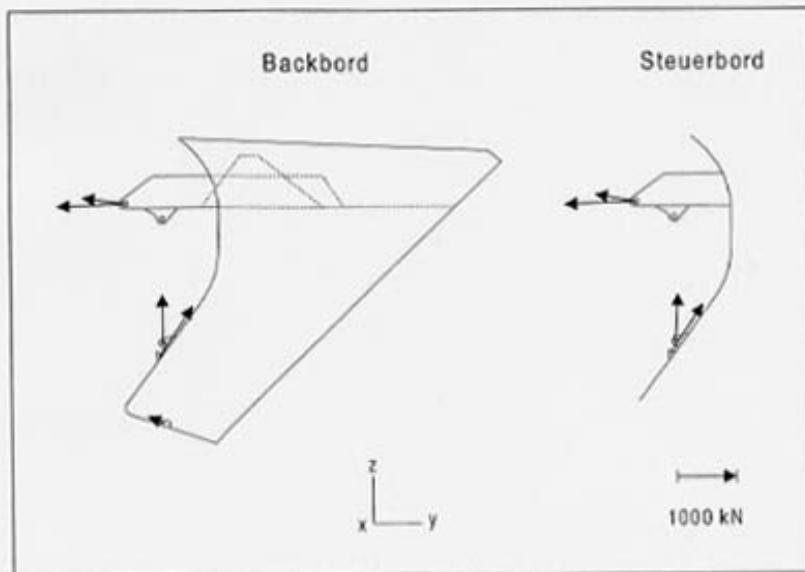
Bild 20: Kraftvektoren an der Bugklappe

Bei aktivierter Bugklappensicherung teilen sich die Kräfte der seitlichen Verschlüsse des Normalfalls nun auf die Sicherungen und die Verschlüsse auf. Die übrigen Lagerkräfte verändern sich nur unwesentlich (Bild 20). Da die Lagerpunkte der Sicherung und des Verschlusses sehr dicht nebeneinander liegen und die Lager im Modell nicht genauer nachgebildet sind, ist die errechnete Verteilung der Kräfte zwischen Sicherung und Verschluß sehr ungenau.

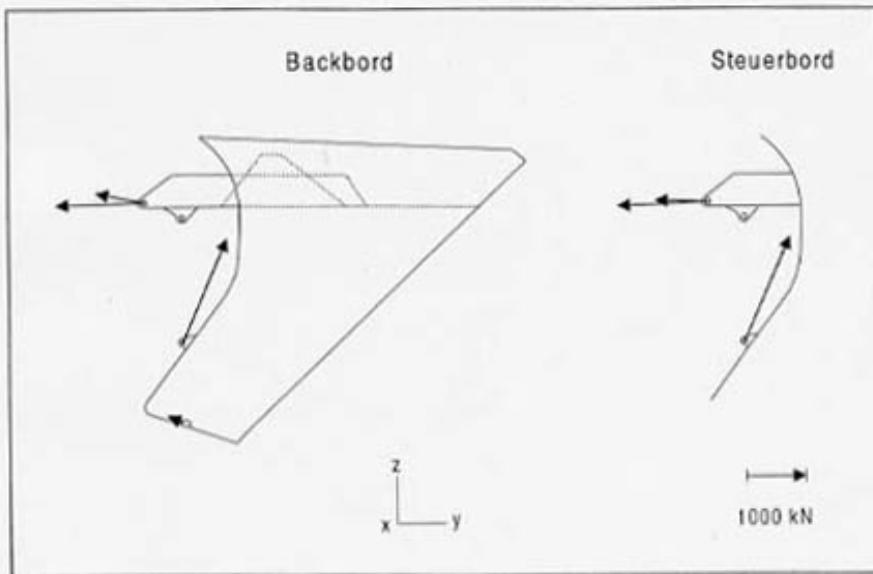
Bild 22: Vektoren an der Bugklappe

Bei der Belastung der Klappe mit konstantem Druck erhöhen sich die Kräfte an den Scharnieren und den seitlichen Verschlüssen. Die Kraft an der Atlantiksicherung ist geringer (Bild 22).

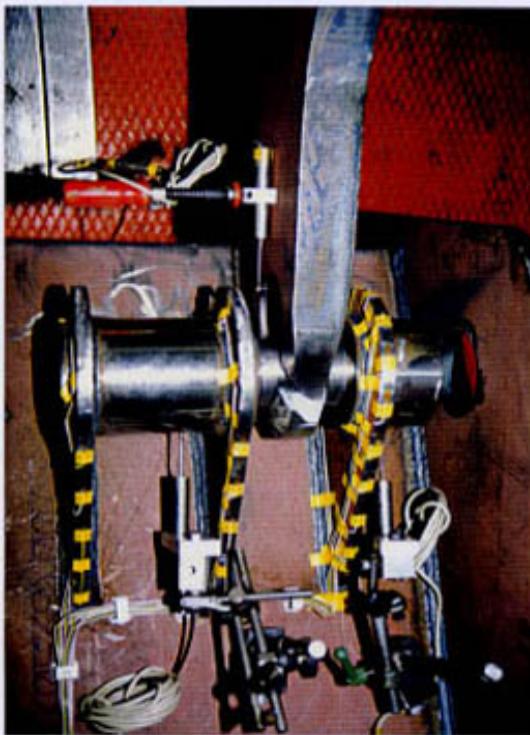
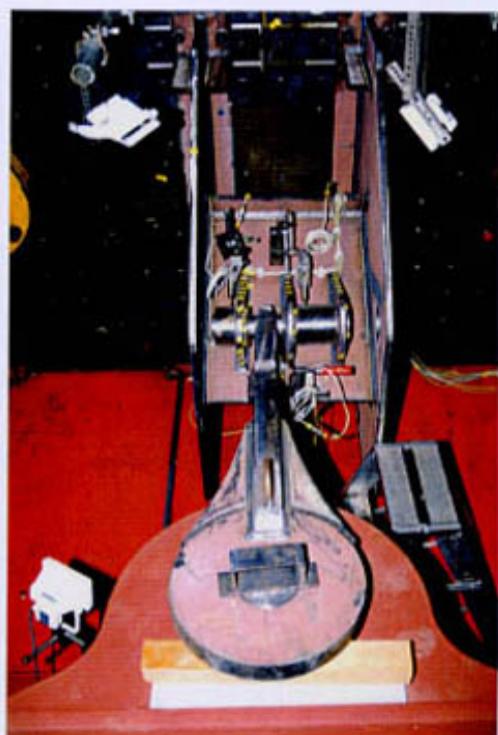
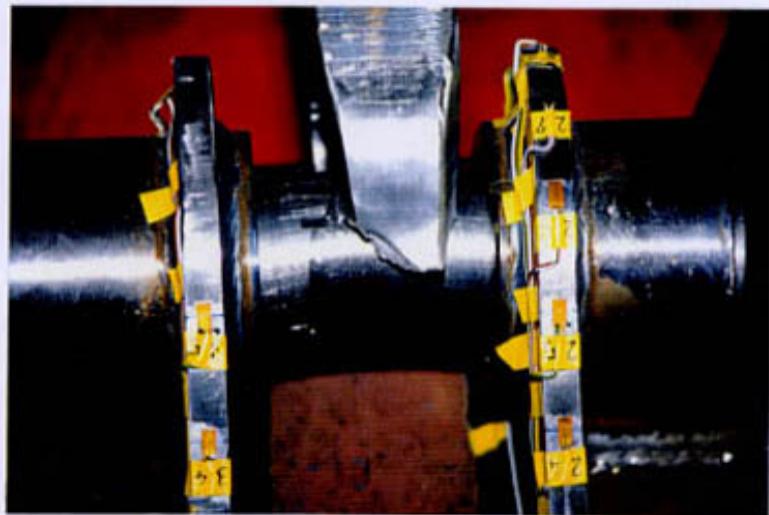
ATL 1: fracture in visor lug at 2043 kN ( photos are shown in fig. 6 )

ATL 1

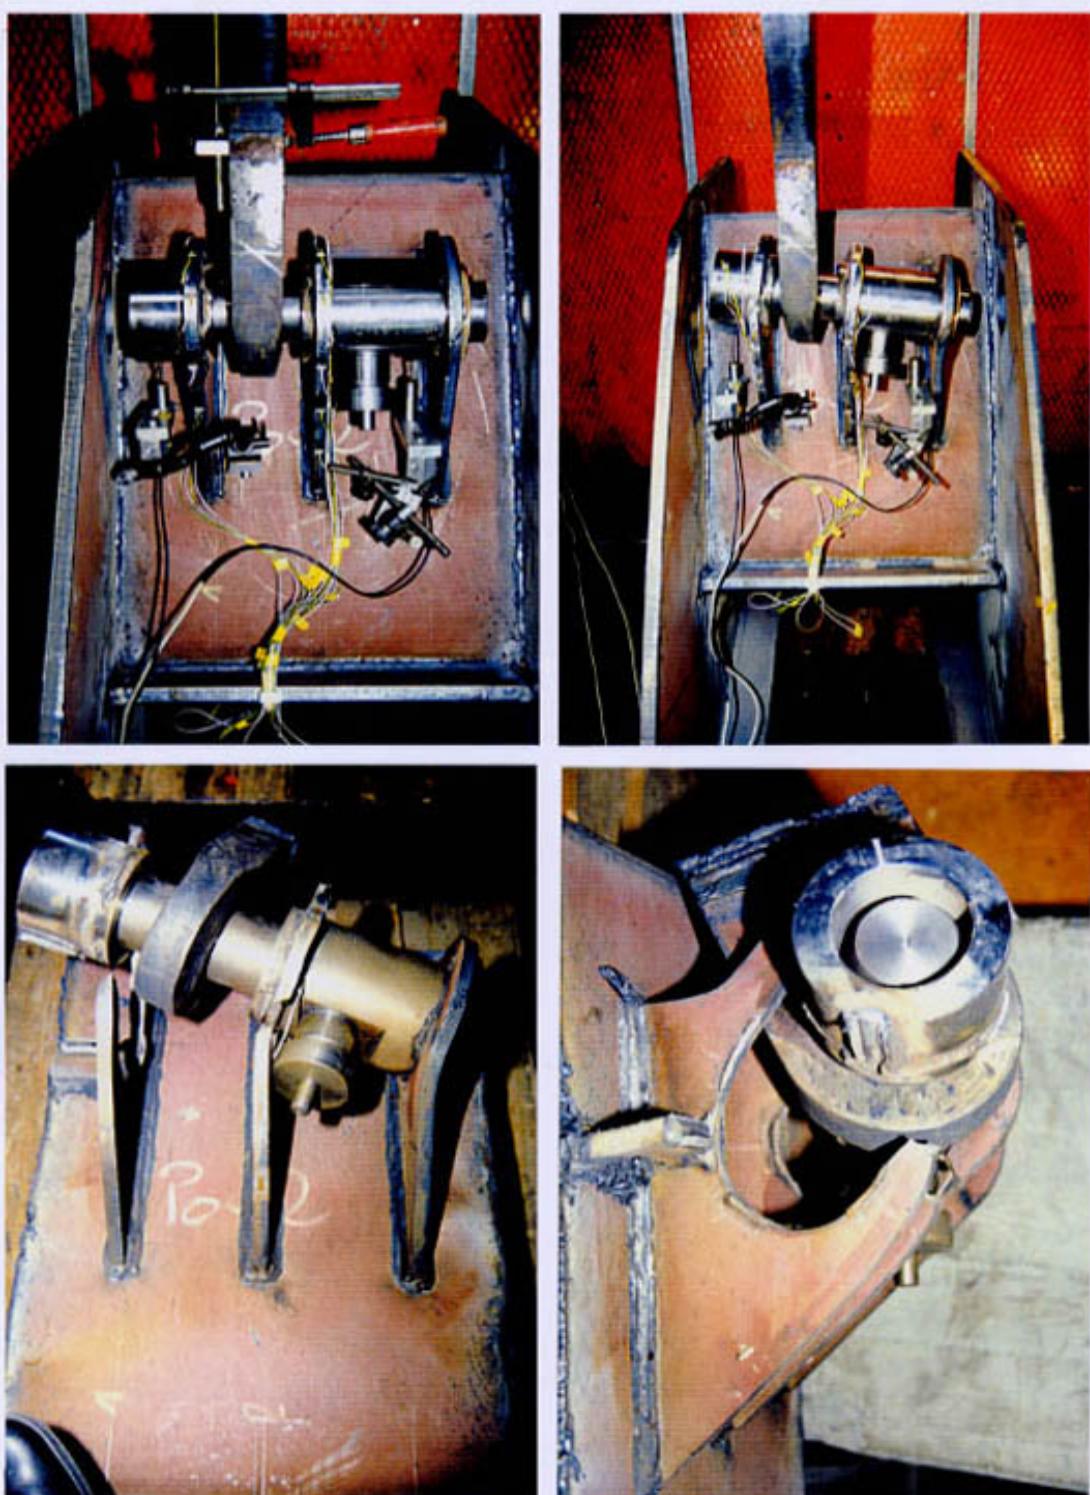
ATL 2: fracture in lug1 and lug 2 at 1425 kN ( photos are shown in fig. 7 )

ATL 2

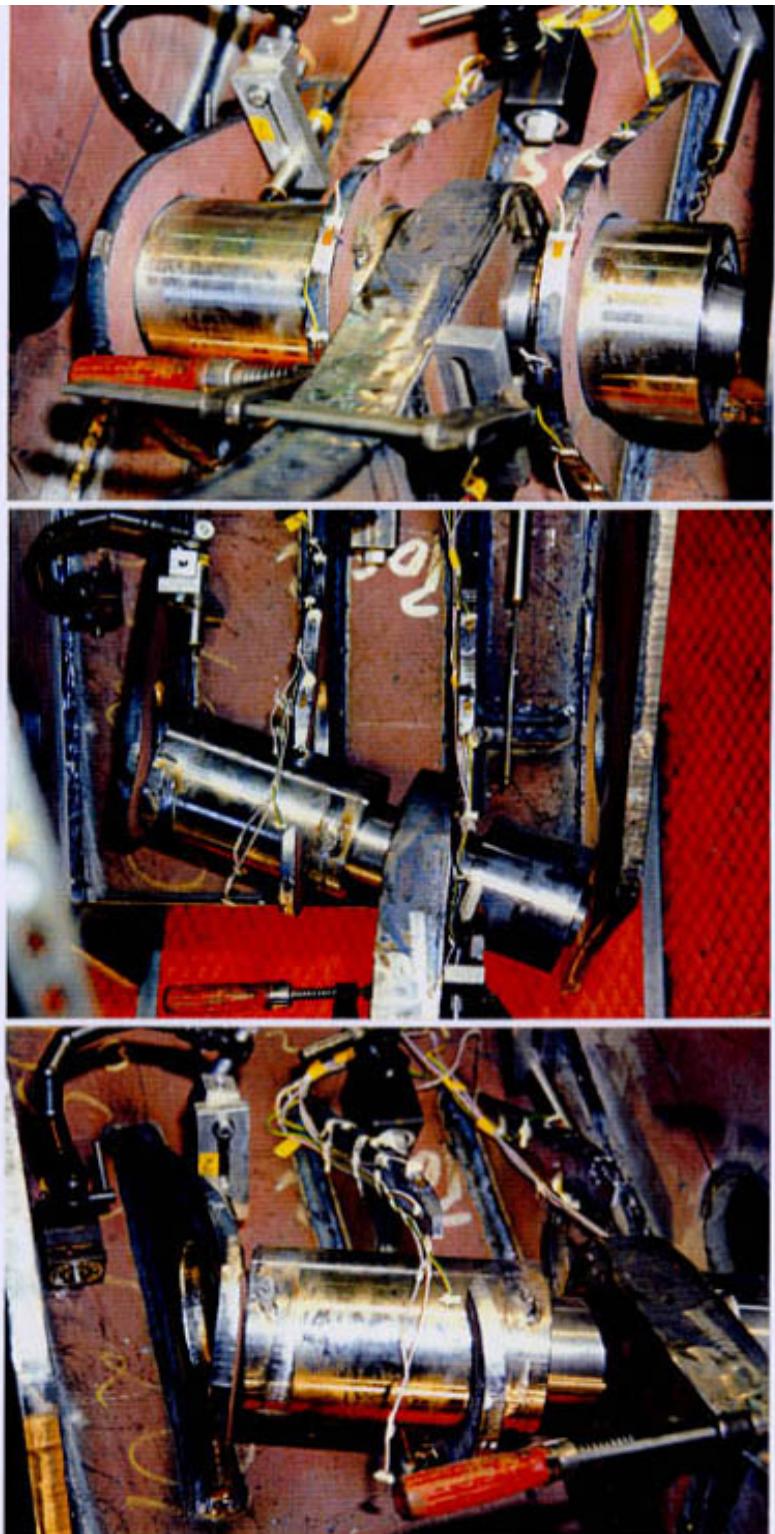
ATL 3: fracture in lug1 and lug 2 at 992 kN ( photos are shown in fig. 8 )

ATL 3

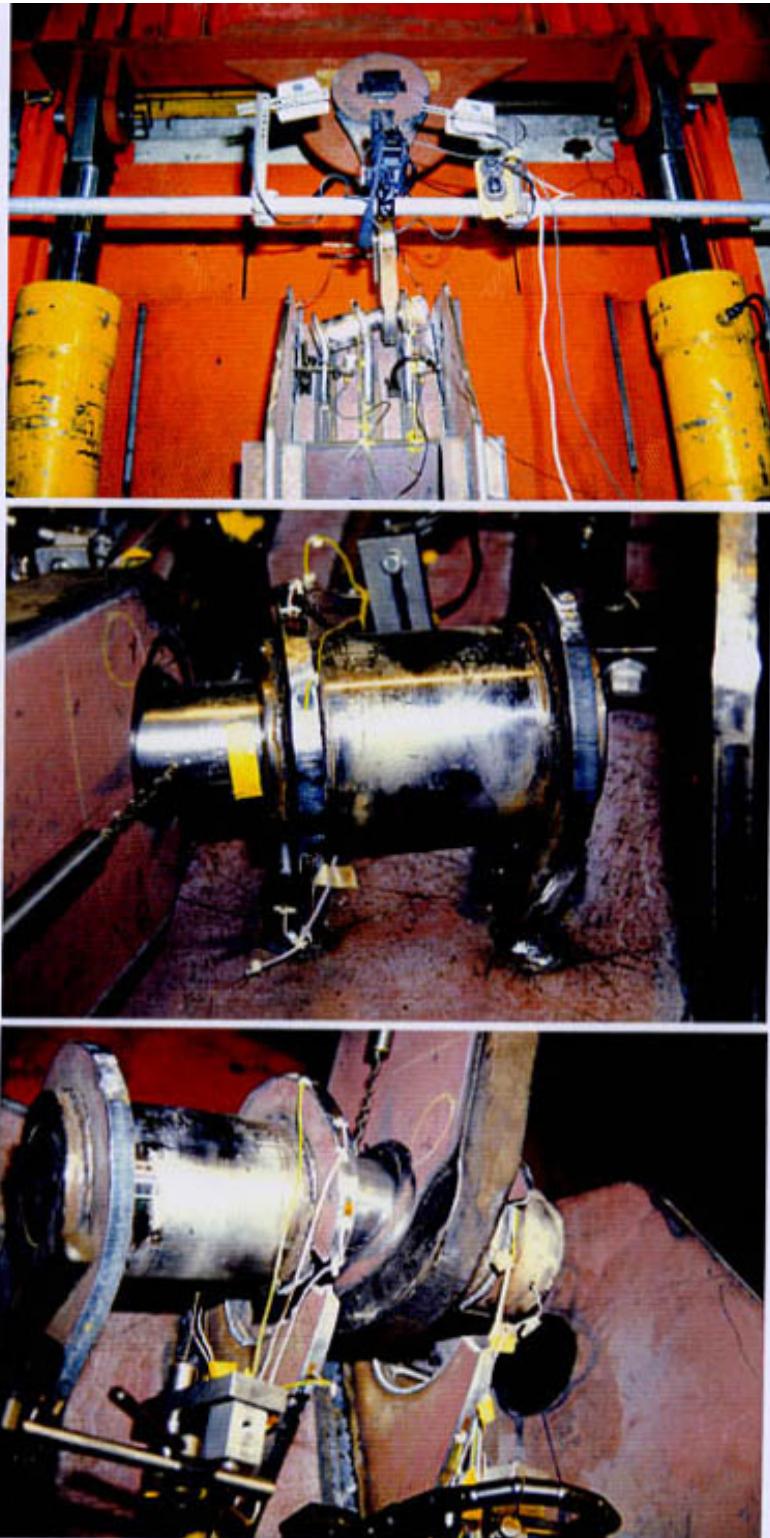
ATL 4: fracture in lug1 and lug 2 at 2040 kN ( photos are shown in fig. 9 )

ATL 4

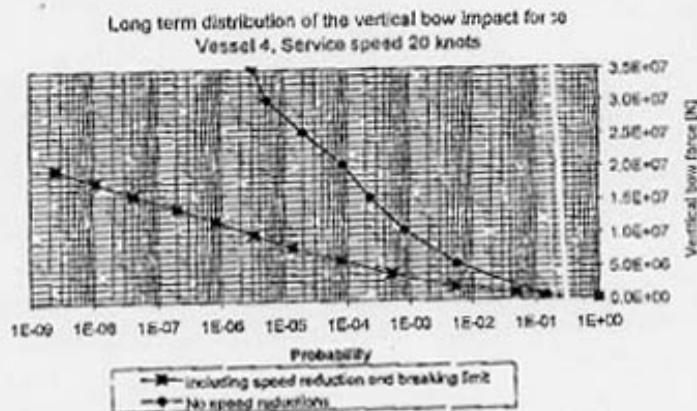
The long-term distribution of the bow load that serves as input to the fatigue evaluation is shown in Figure 6. The figure includes the results with and without the speed reduction. It is clear from the figure that the speed reduction has a large influence on the long-term bow load distribution. In particular this is the case for the bow loads at the smallest probability levels.

Figure 6: Long term distribution of vertical bow impact load on Vessel 4.  
Curves including the effect of speed reduction and without the effect of speed reduction are presented.

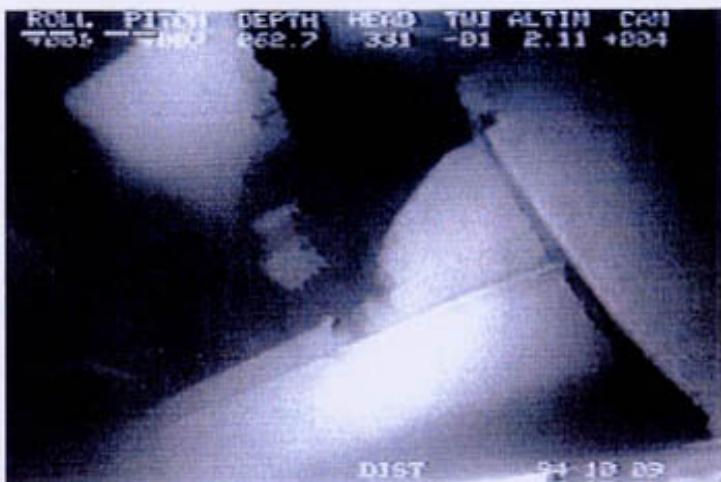
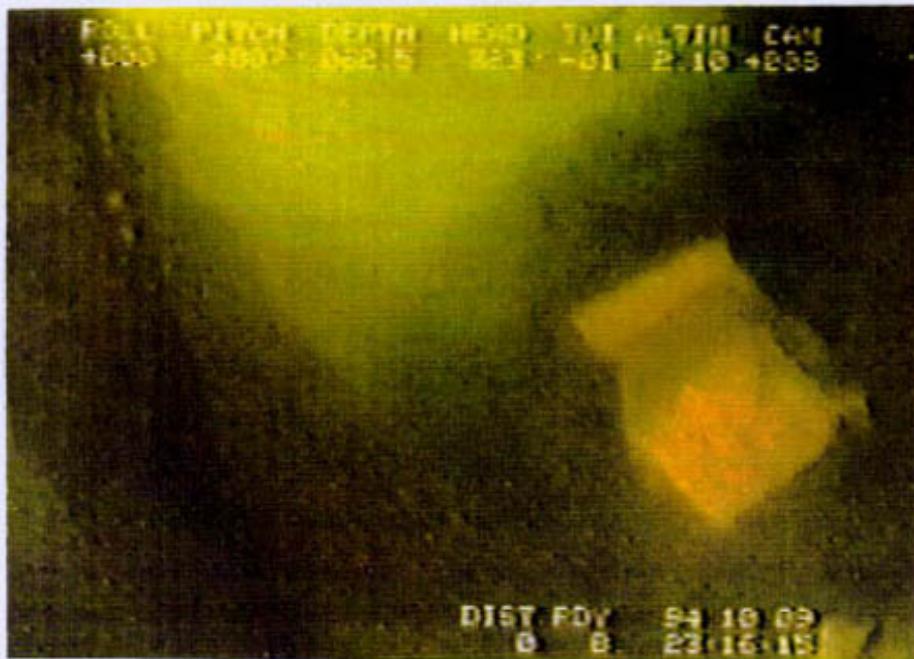
**THE SUSPECT PACKAGE**

**TOP PHOTO THE SUSPECT PACKAGE BETWEEN HAWSERS  
NEAR THE PORT HYDRAULIC SIDE-LOCK RECESS, AND BOW RAMP**

**BOTTOM PHOTO CLOSE-UP VIEW OF THE SUSPECT PACKAGE**

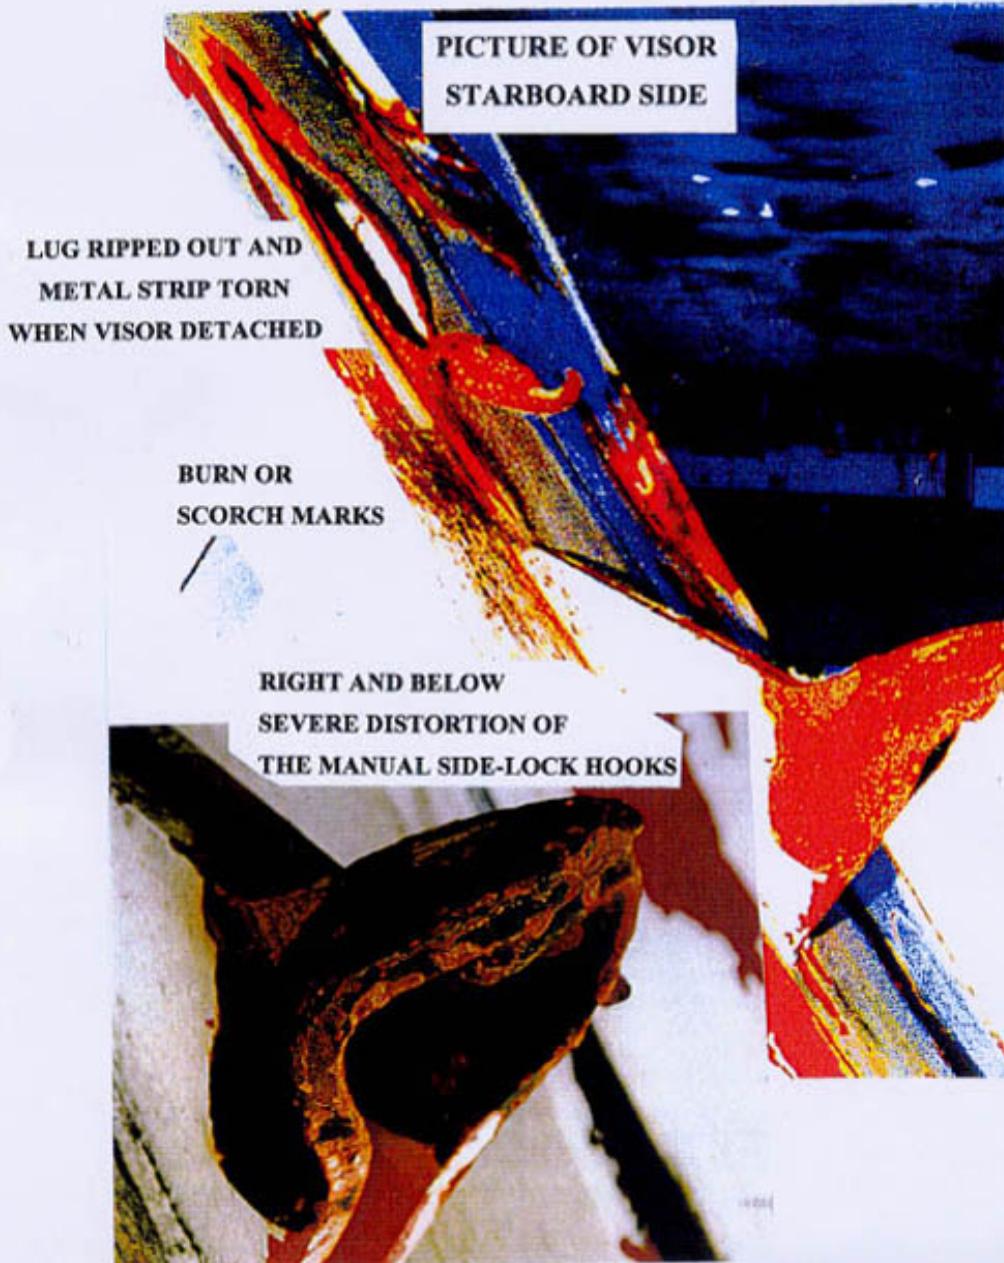
**DAMAGE NEAR THE STARBOARD VISOR SIDE-LOCKS**
