CONDITION SURVEY OF FERRY "ESTONIA"

**CONDITION SURVEY OF FERRY "ESTONIA"***Survey Report***1.0 INTRODUCTION**

**ESTONIA - INVESTIGATION REPORT**  
by B H L Braidwood, MBIM, MIEngE

**ESTONIA**  
**SUPPLEMENTARY INVESTIGATION REPORT**  
by B H L Braidwood, MBIM, MIExpE

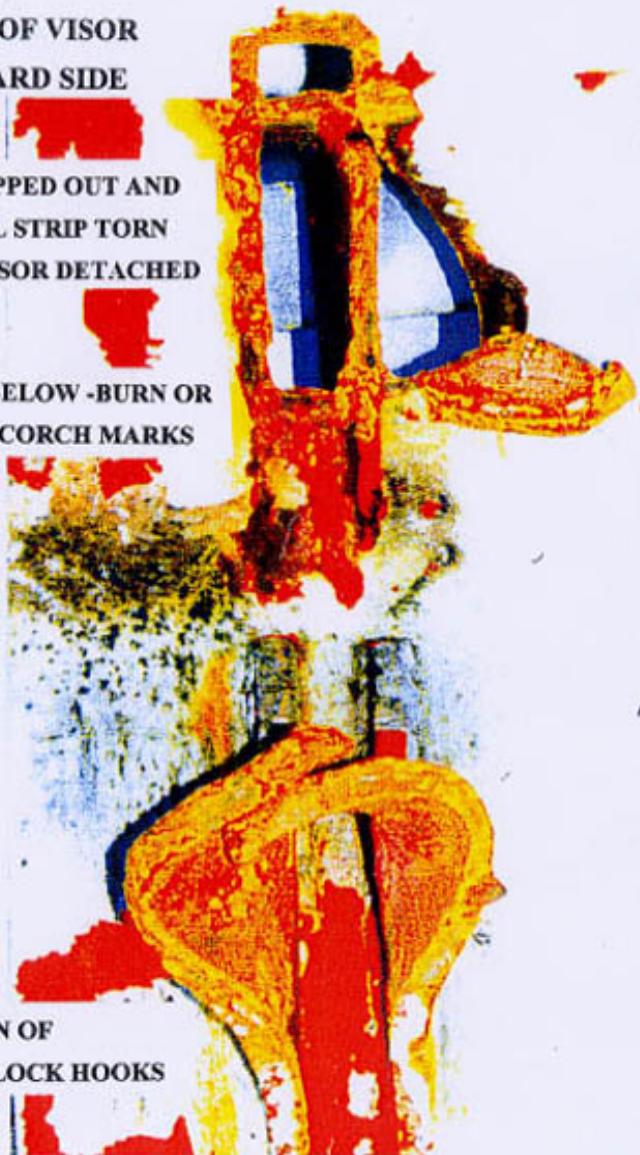
**P-11**

**BELOW -BURN OR  
SCORCH MARKS**

**SEVERE DISTORTION OF  
THE MANUAL SIDE-LOCK HOOKS**

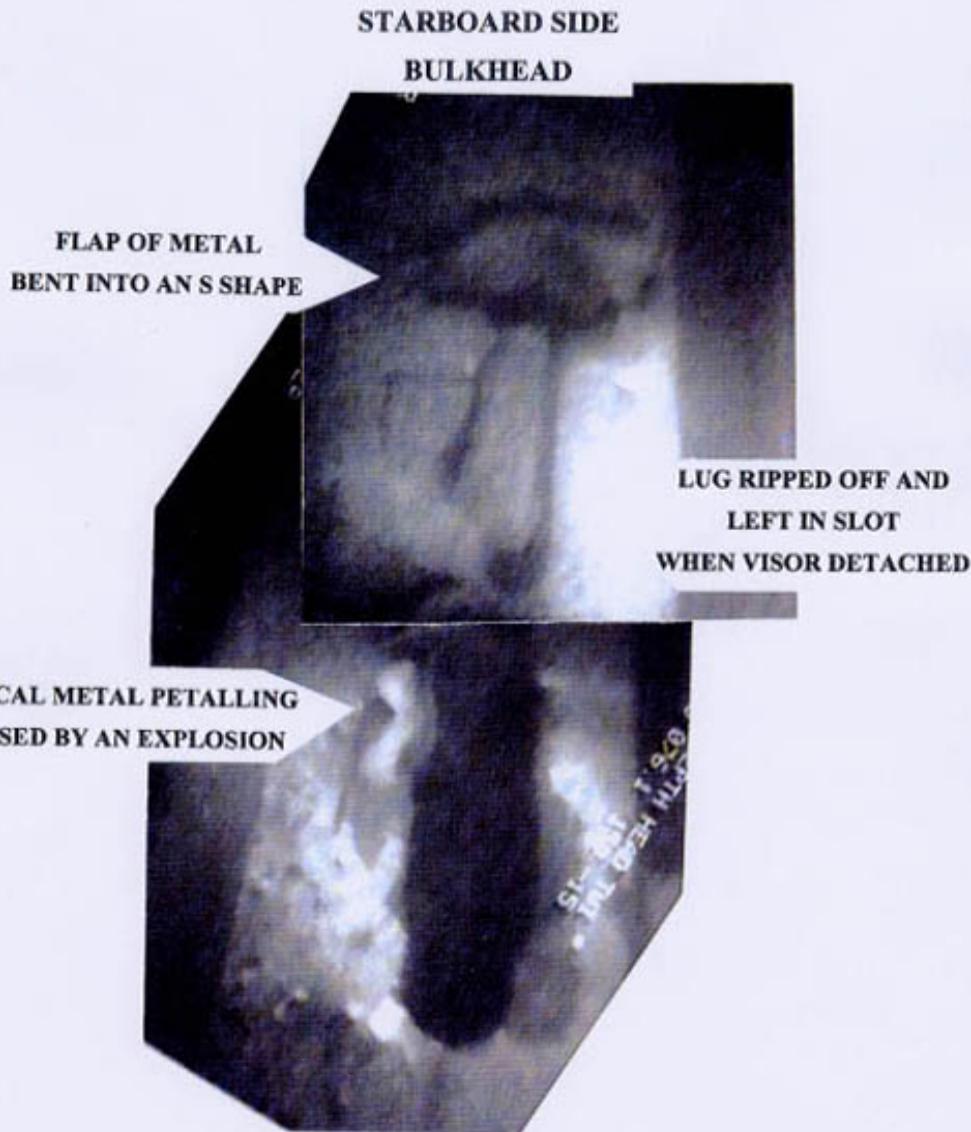
**DAMAGE NEAR THE STARBOARD VISOR SIDE-LOCKS**

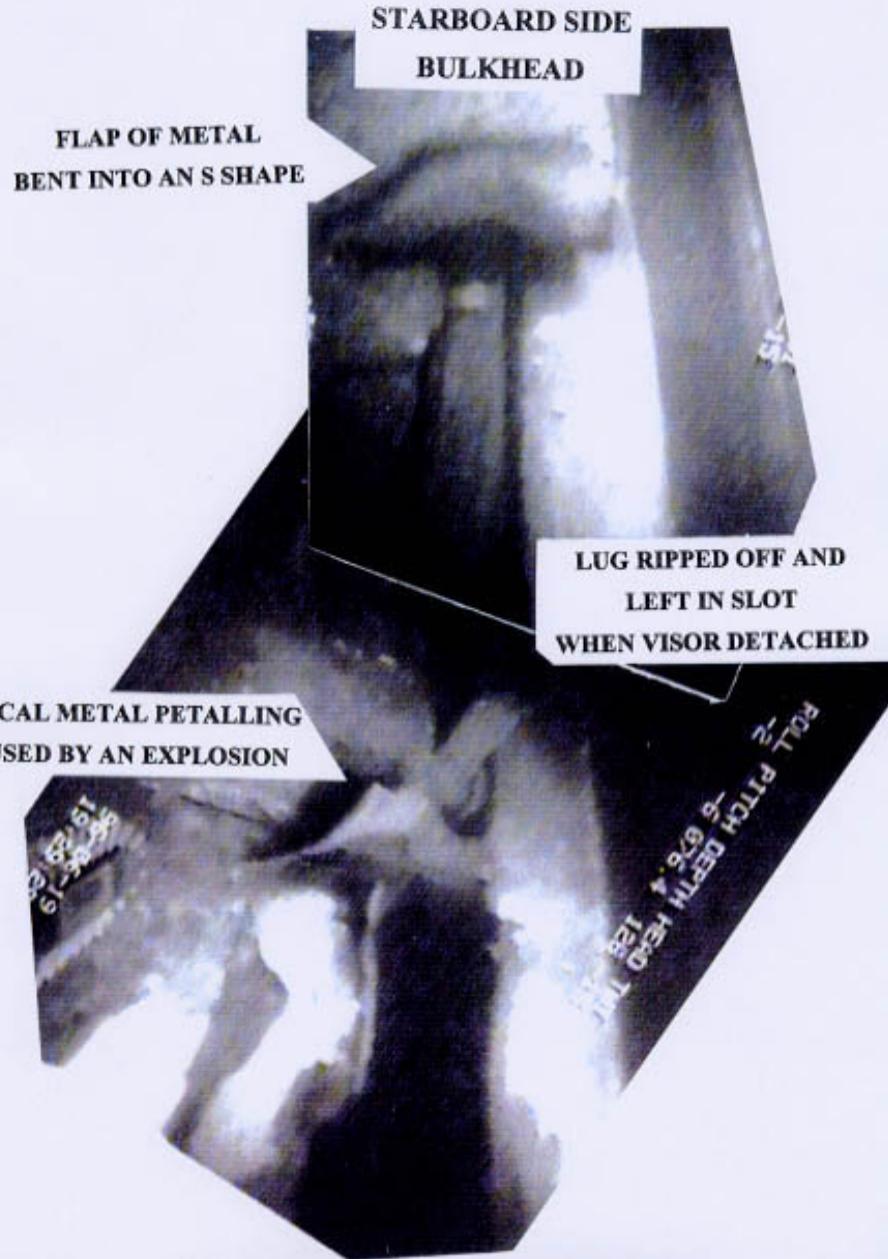
**DAMAGE NEAR THE STARBOARD VISOR SIDE-LOCKS**

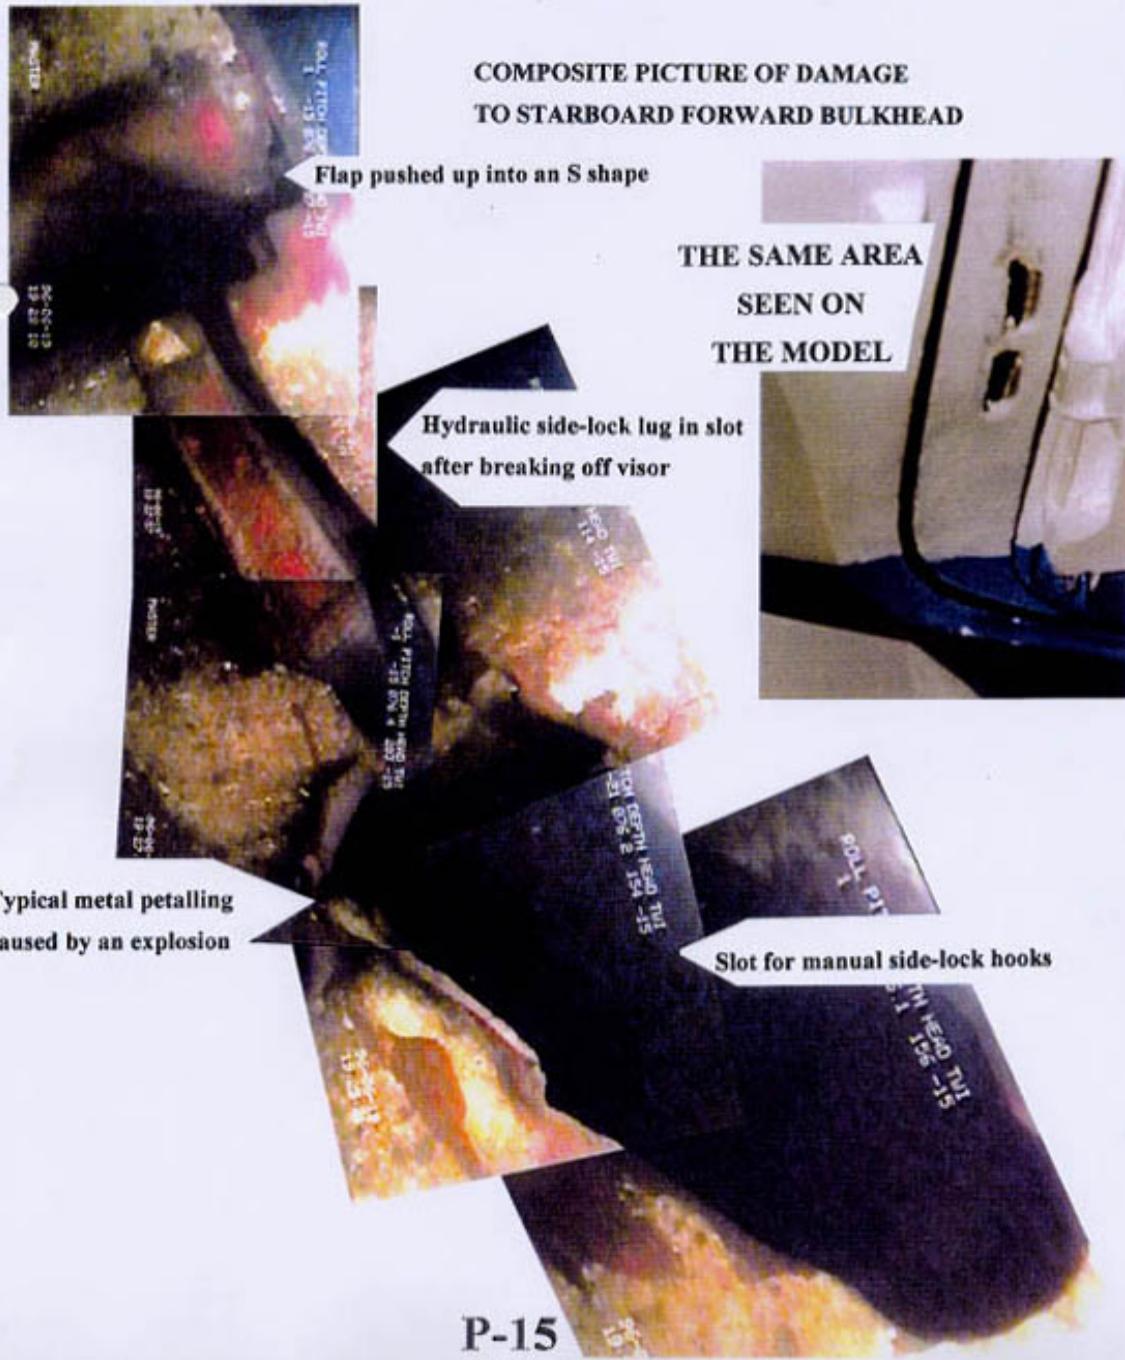
### DAMAGE NEAR THE STARBOARD VISOR SIDE-LOCKS

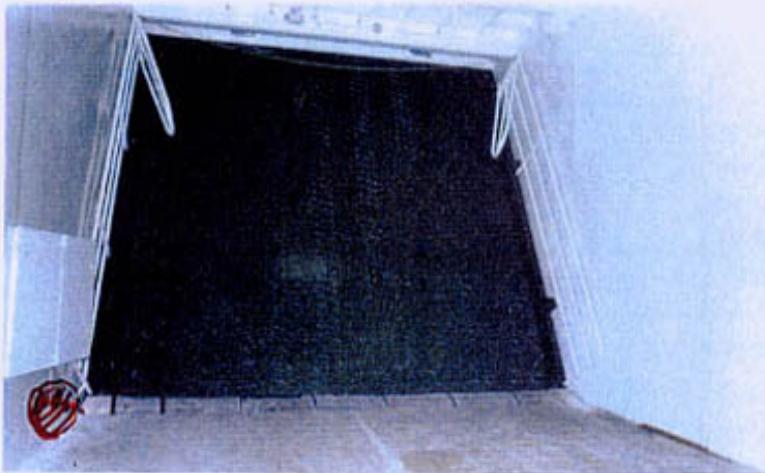
**DAMAGE TO THE CAR DECK PORT SIDE FORWARD**

**DAMAGE AREA MARKED IN RED  
ON PHOTO AND PLAN**

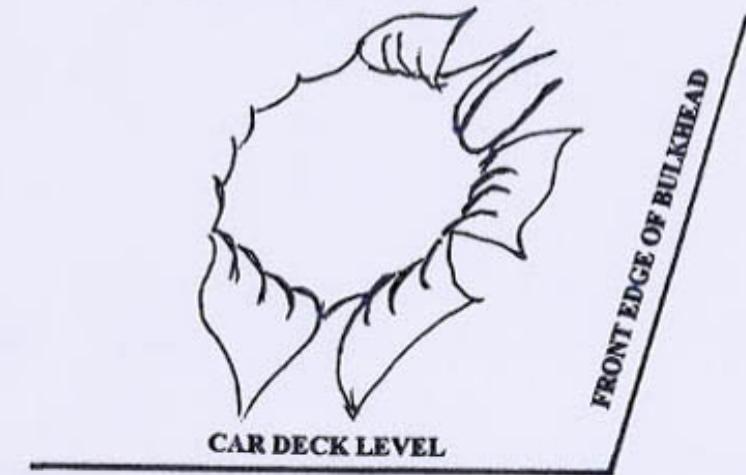
**SKETCH OF DAMAGE HOLE  
BASED ON VIDEO AND PHOTOS**

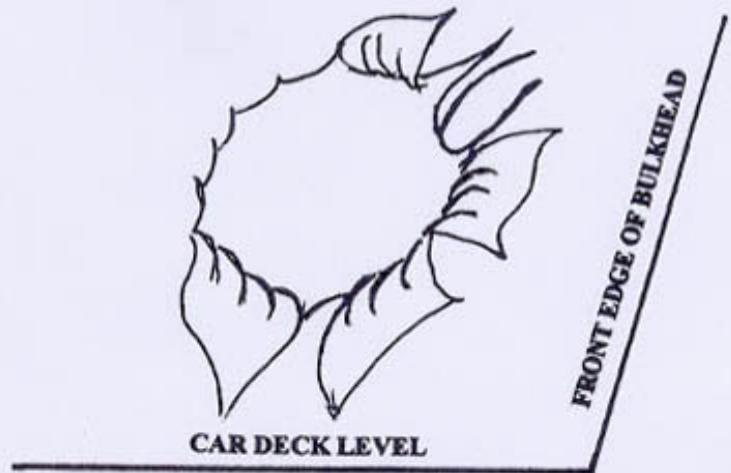
**SKETCH OF DAMAGE HOLE  
BASED ON VIDEO AND PHOTOS**

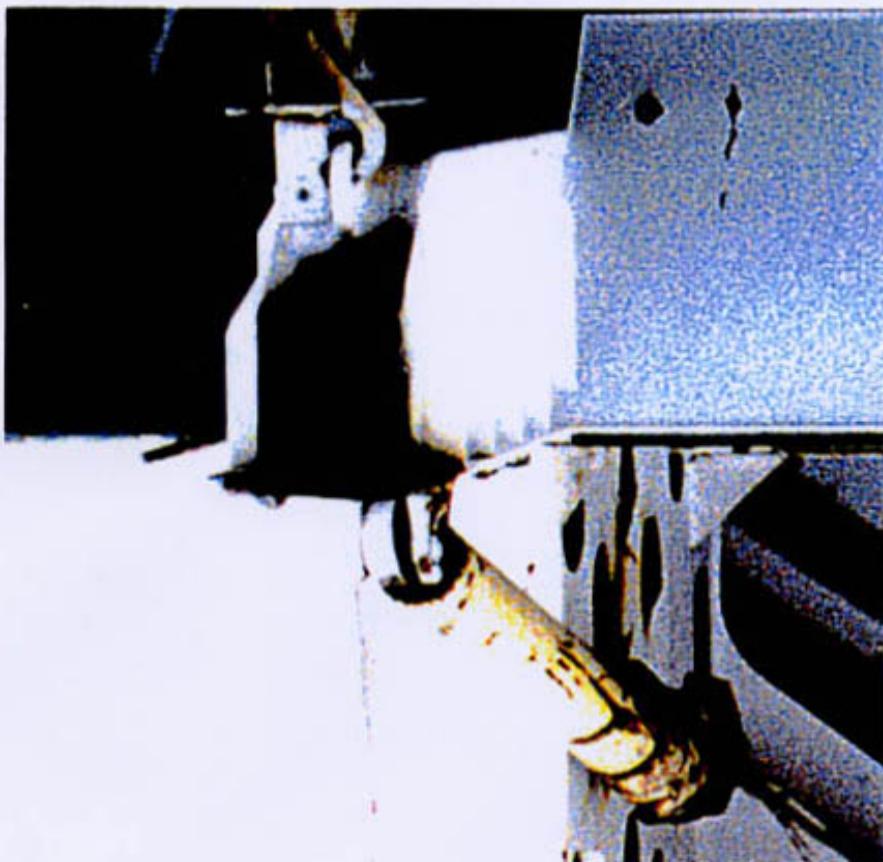
**P - 1**

**PORt ACTUATOR  
(NOT EXTENDED)**

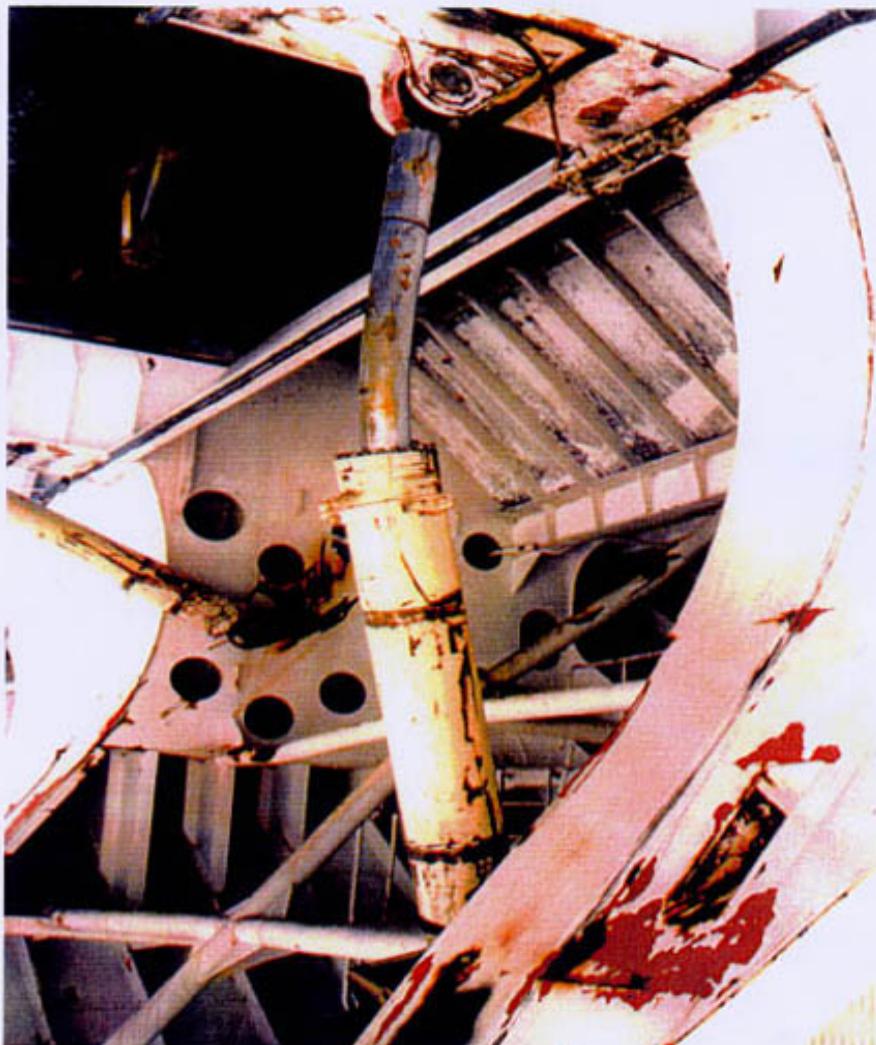
P - 2

**STARBOARD ACTUATOR  
(FULLY EXTENDED)**

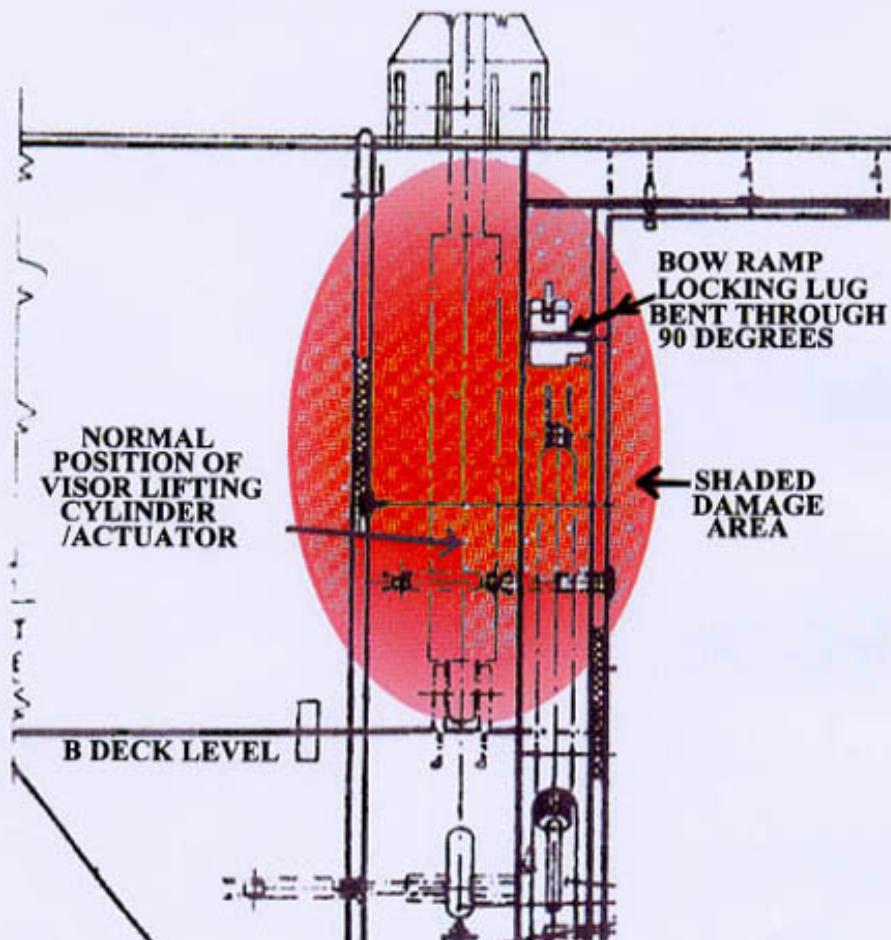
P - 3

9. The width of the hole, as well as the absence of damage to the actuator cylinder, means that the hole was not caused by the cylinder when it tore away from its base plate. The damage is in the vicinity of the upper bow ramp locking device which could have been the intended target of an explosive device. The damage is similar in nature to the damage around the manual and hydraulic side-locks, described in my Initial Report of March 1999.

**STARBOARD FORWARD BULKHEAD**

**LOOKING AFT  
ABOVE B DECK LEVEL**

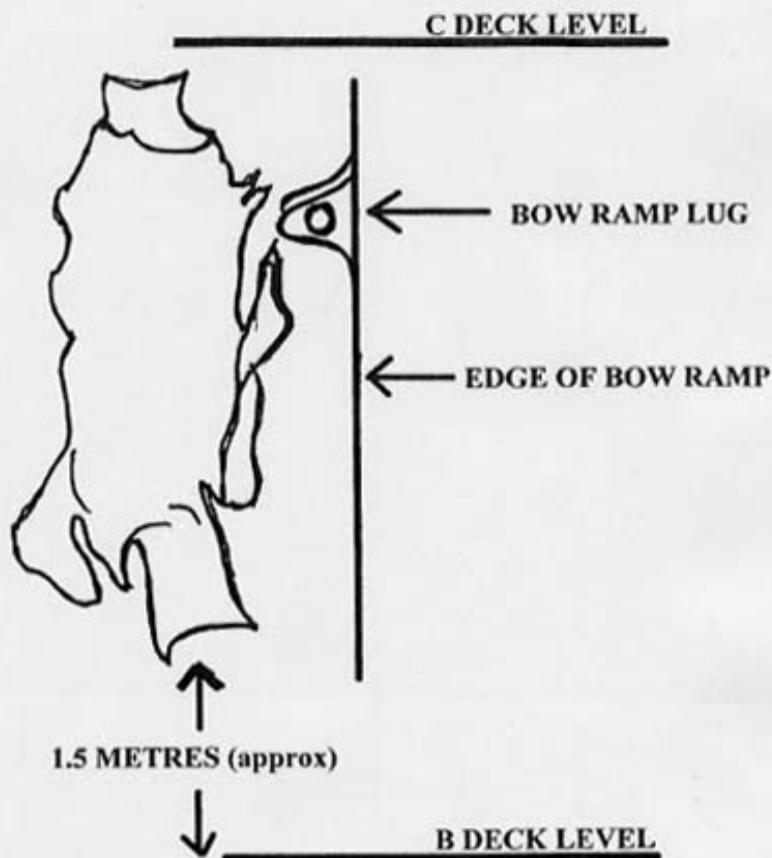
**OUTLINE SKETCH OF HOLE IN FORWARD BULKHEAD  
BESIDE THE STARBOARD ACTUATOR/CYLINDER**

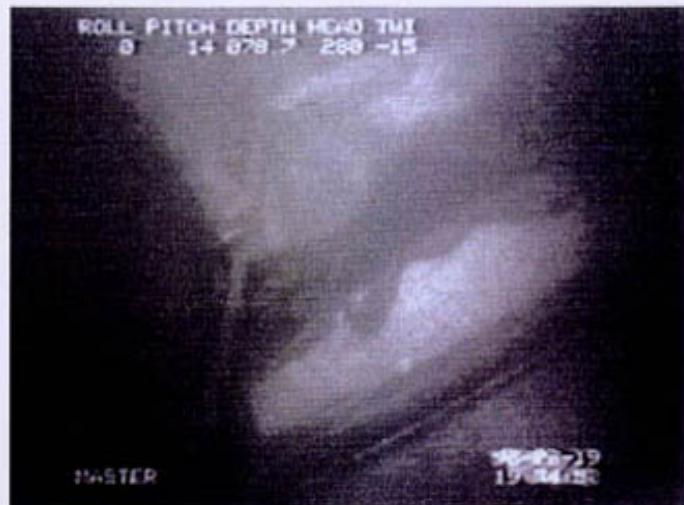
**HOLE IN FORWARD BULKHEAD  
UPPER END - NEAR C DECK LEVEL**

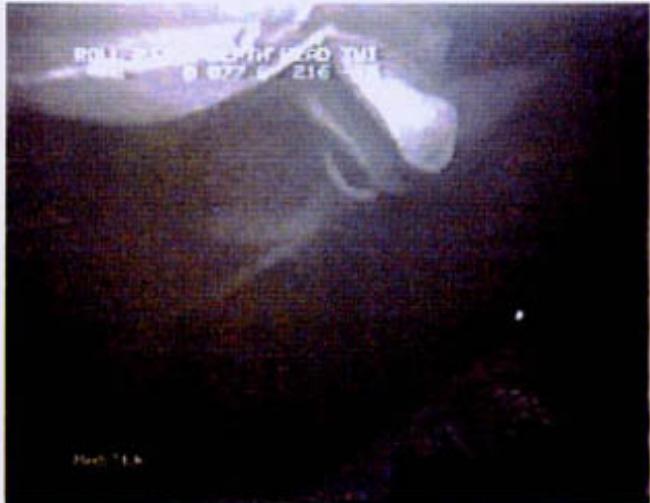
**BOW RAMP LOCKING LUG  
SHOWING SEVERE DISTORTION**

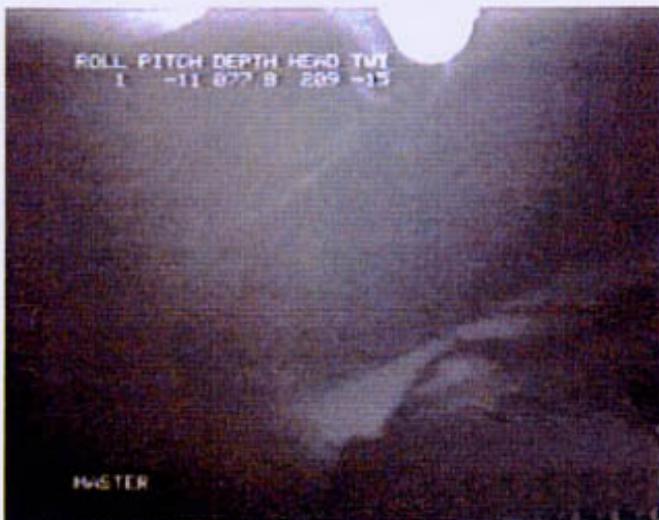
**HOLE IN FORWARD BULKHEAD WITH  
BOW RAMP LOCKING LUG JUST ABOVE**

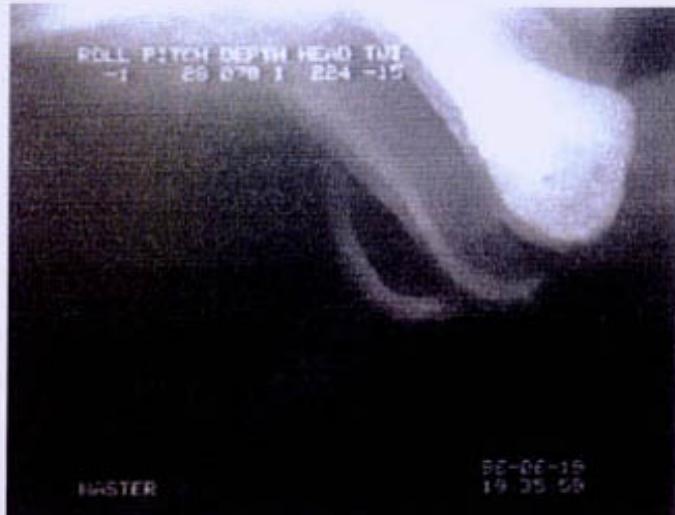
**CLOSE UP OF  
BOW RAMP LOCKING LUG**

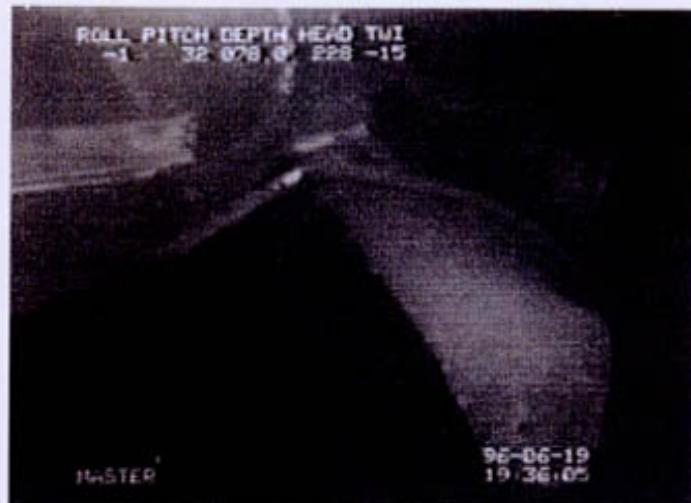
**BOW RAMP LOCKING LUG  
CLOSE UP OF SEVERE DISTORTION**

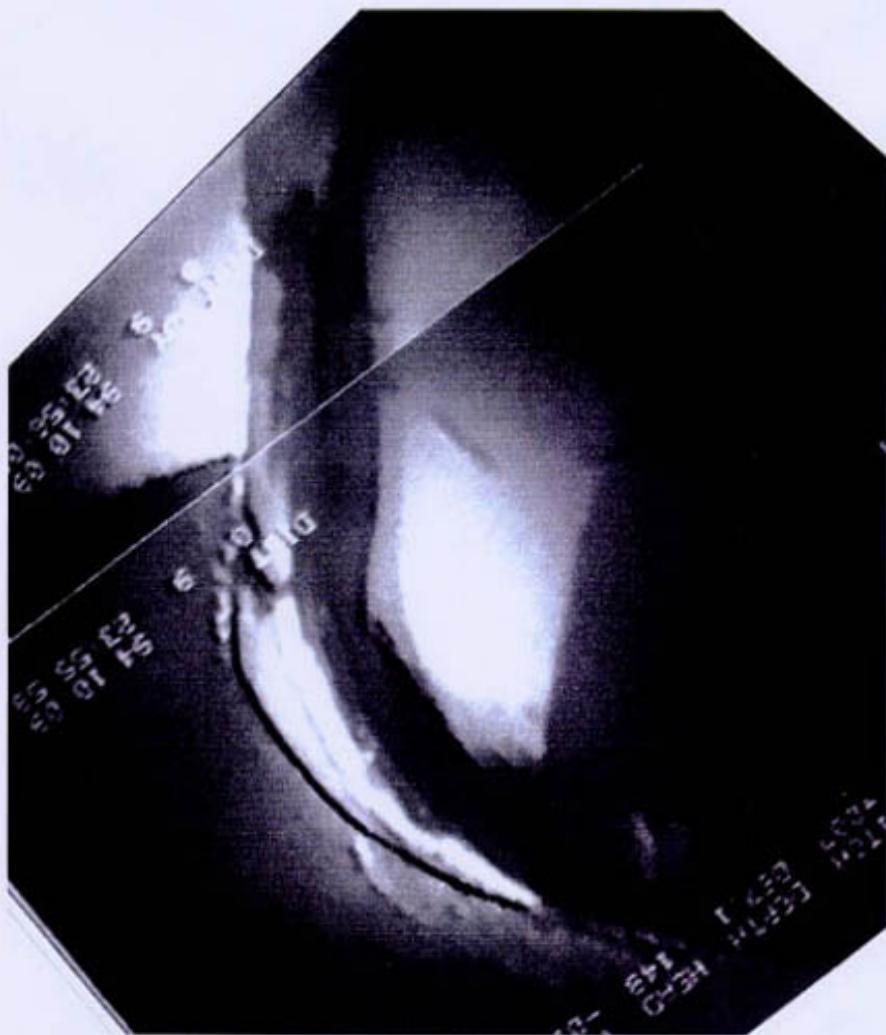
**P - 13**

**COMPOSITE PHOTO  
OF STILLS FROM VIDEOS  
SHOWING DAMAGE AREA ON  
LOWER STARBOARD FORWARD BULKHEAD**

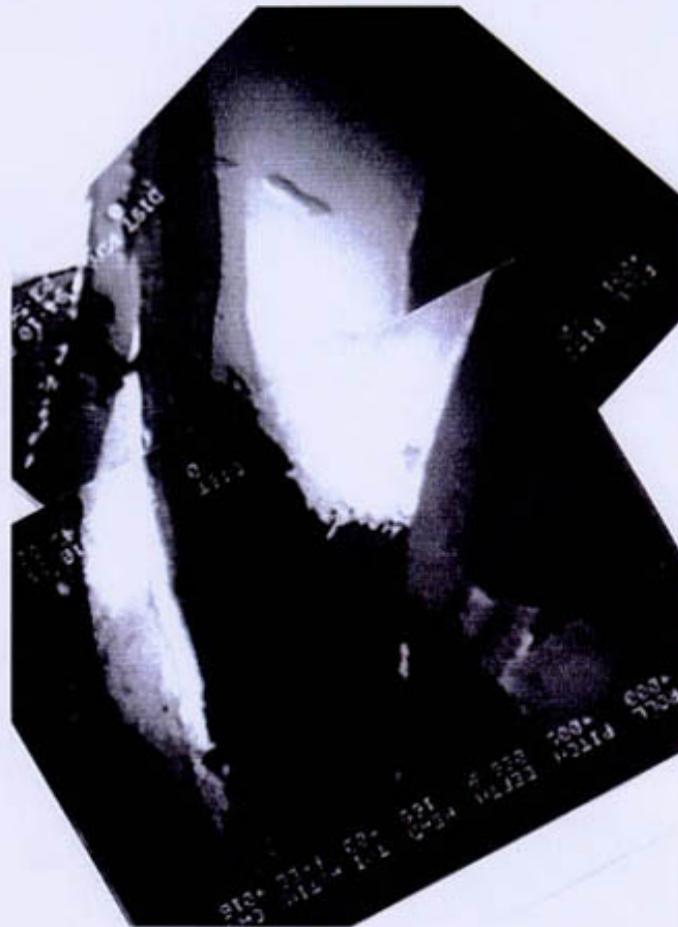
**P - 14**

**COMPOSITE PHOTO  
OF STILLS FROM VIDEOS  
SHOWING DAMAGE AREA ON  
LOWER STARBOARD FORWARD BULKHEAD**

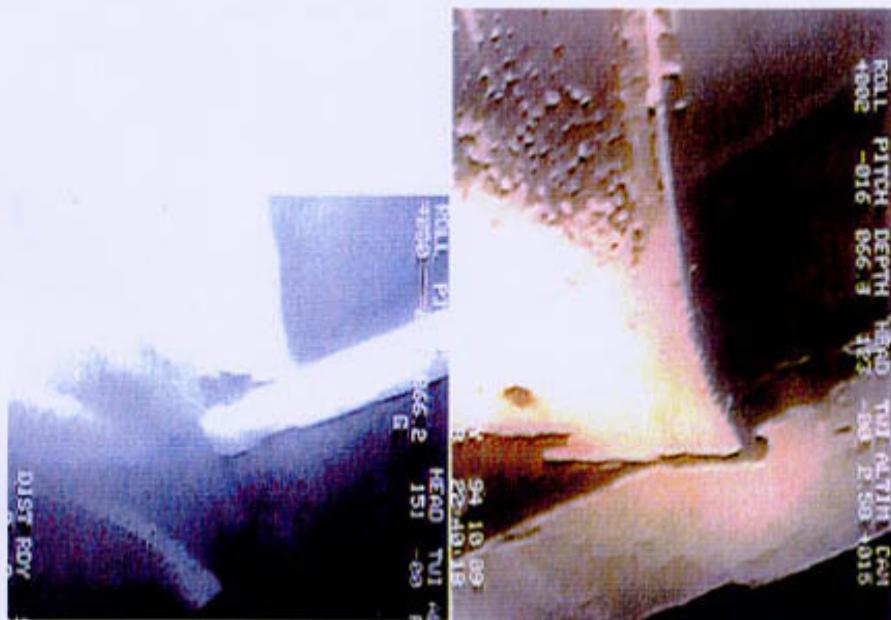
LEFT Another photo of the starboard lower corner of the Bow  
Ramp.

RIGHT Close up of the vertical and transverse frames separation.

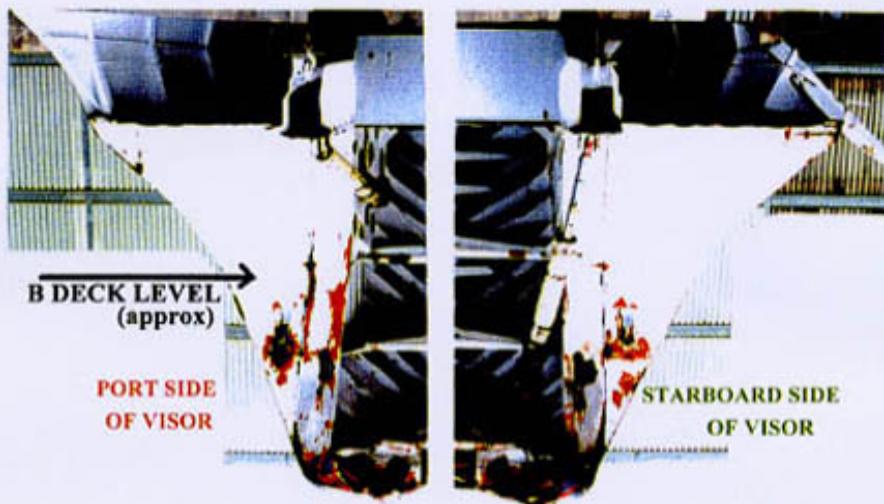
These photos show both sides of the visor after bulkhead.

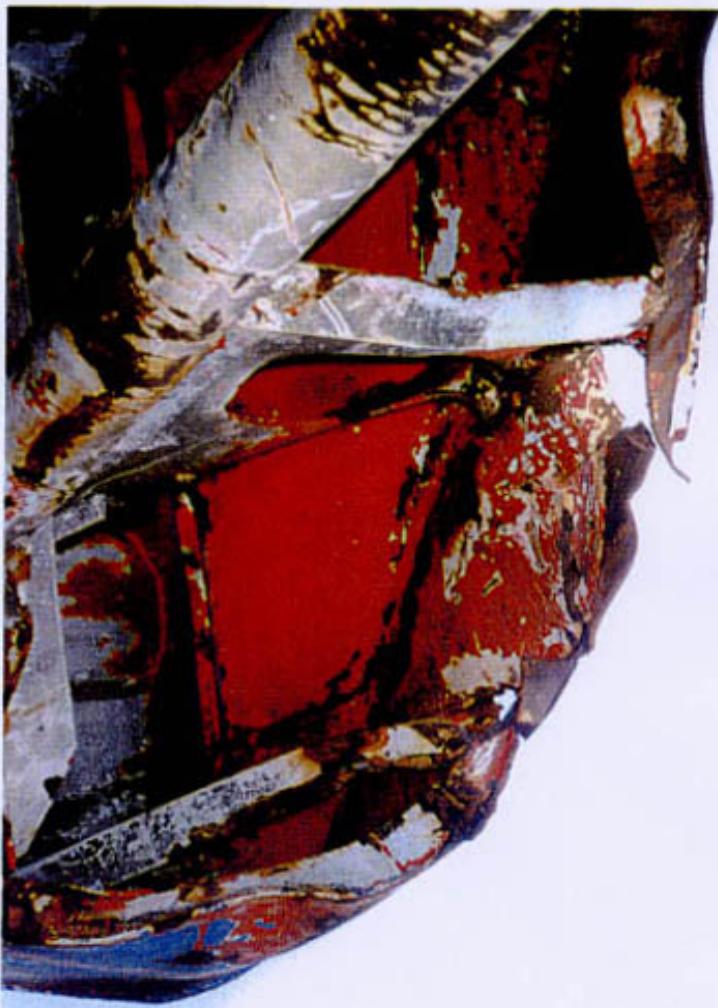
**P - 22**

**CLOSE UP PHOTO OF DAMAGE TO THE VISOR  
AFTER BULKHEAD ON THE STARBOARD SIDE**

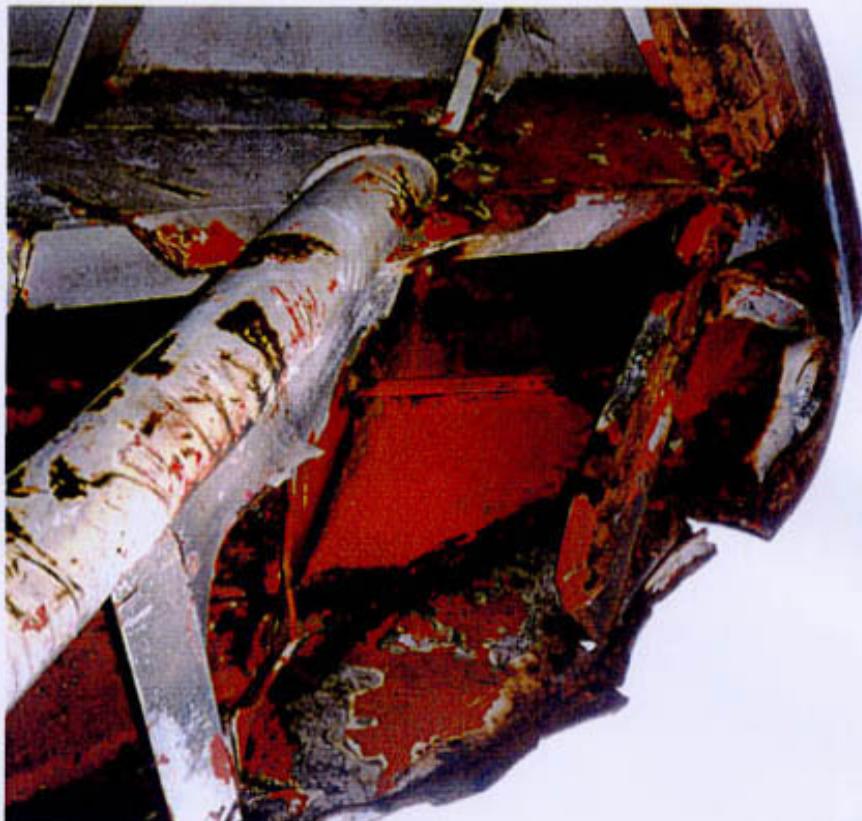
**P - 23**

**CLOSE UP PHOTO OF DAMAGE TO THE VISOR  
AFTER BULKHEAD ON THE STARBOARD SIDE**

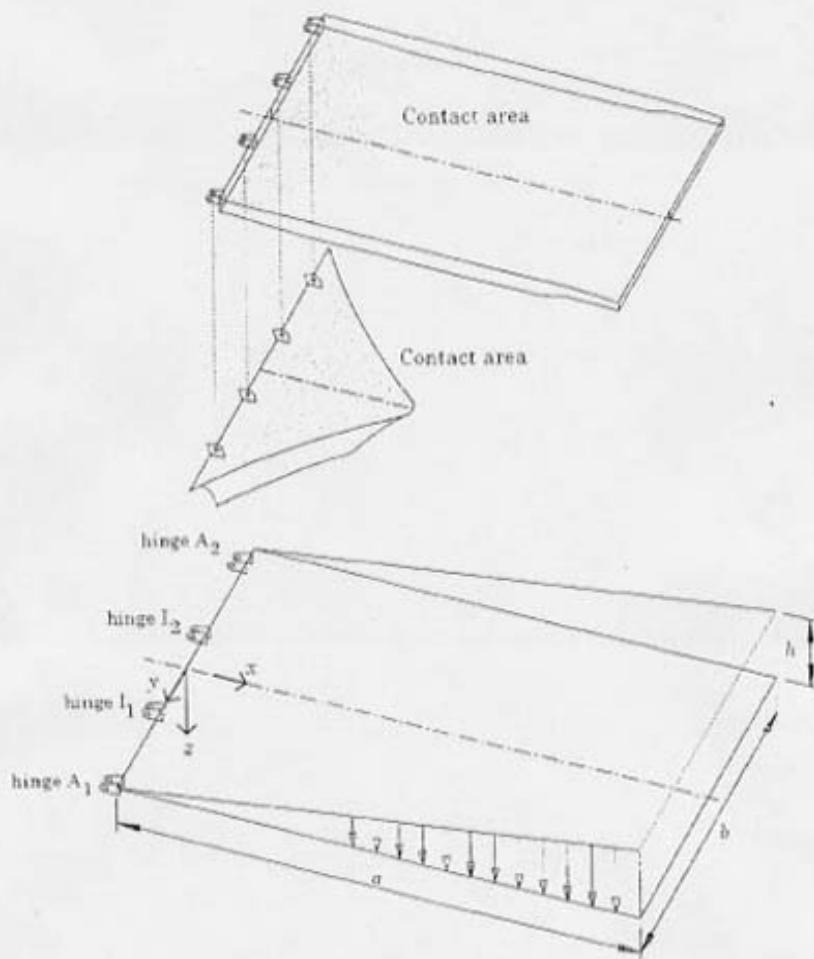
Figure 6

To find out the reaction forces of the hinges in case of a water pressure load it was assumed that a distributed load as shown in Fig. 6 acts at the ramp.

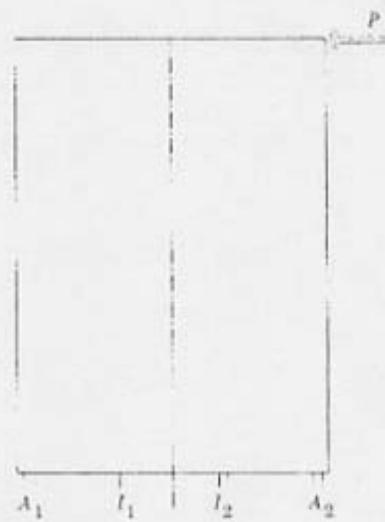
Figure 7

A possible load case which can break the hinges has been agreed that at the top of the ramp in horizontal direction as shown in Fig. 7

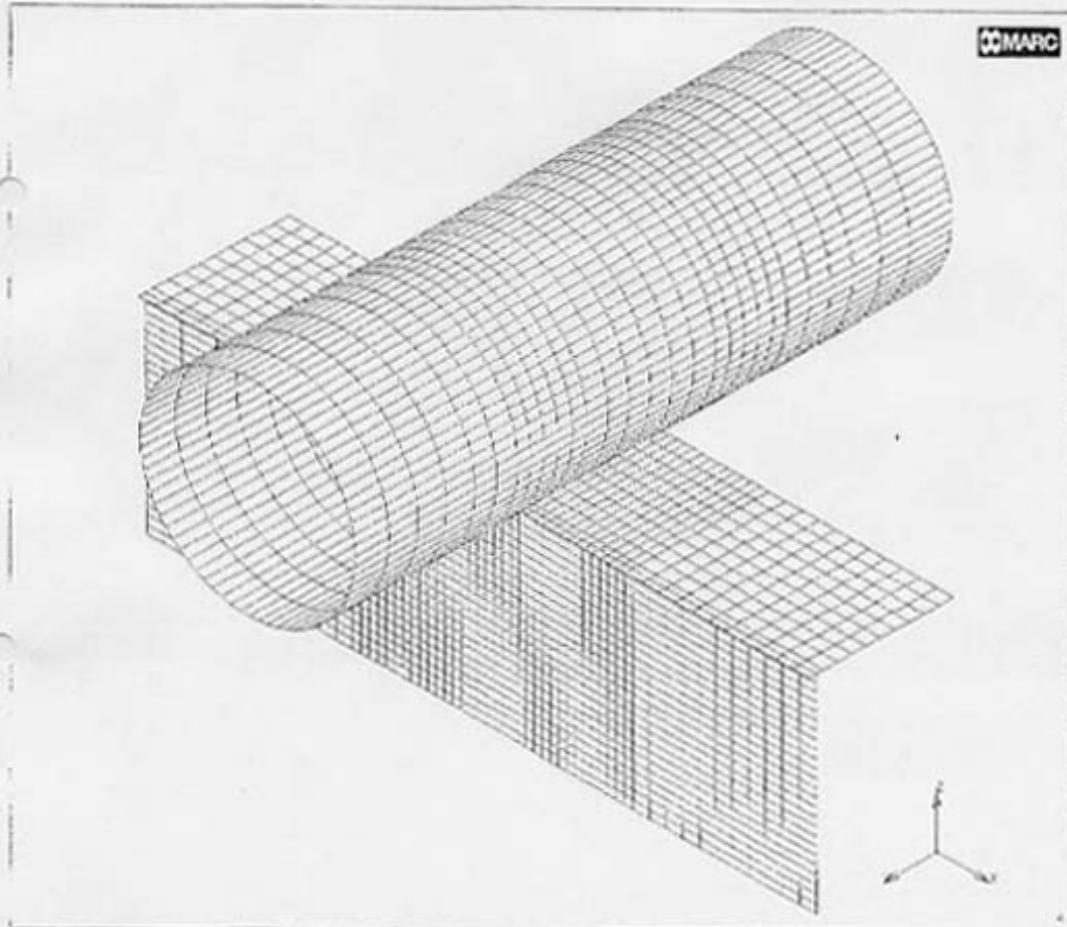
Figure 8

A finite element model as shown in Fig. 8 has been established. It is assumed that the ramp drops into the visor. The deformation at the contact line between ramp and visor is shown in Fig. 9. It clearly shows that first the internal tubetype vertical stiffener of the visor became indented. It can be concluded that the scenario seems to be unrealistic because no such indentation has been found.

FE-Model with Contact Modelling

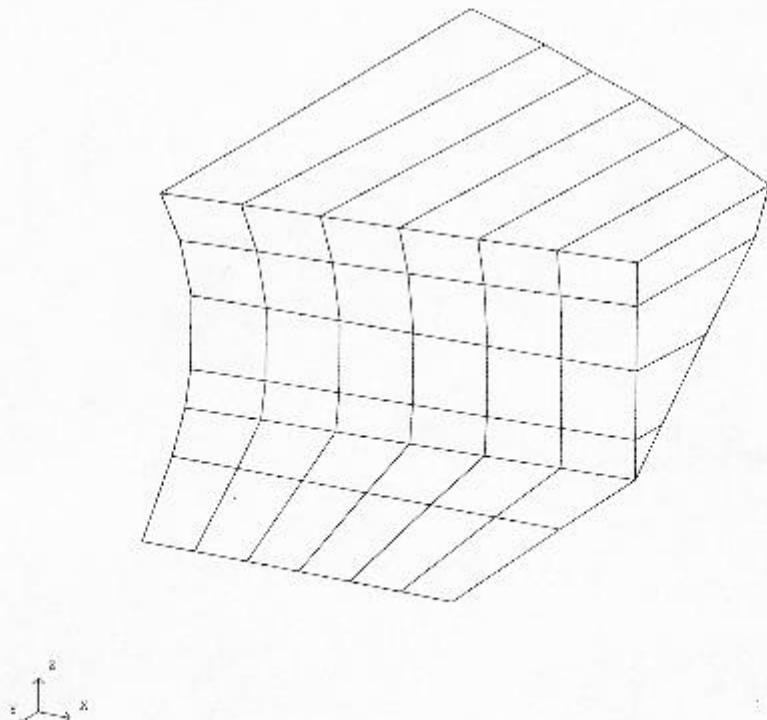
Figure 1

The space volume between the shell plating and the inner longitudinal bulkhead, bounded by the deck and the frame plate No. 167, has been calculated. The block shape of the visor is shown in Fig. 1. The volume of this block is about 19 m<sup>3</sup>, which means that the bow visor, weight 56 t, is not self-floatable.
