Interview of Ake sjöblom

Enclosure 15.201

Interview of Ake Sjöblom -
chief surveyor of the Swedish Maritime Administration,
Malmö on 28.9.94

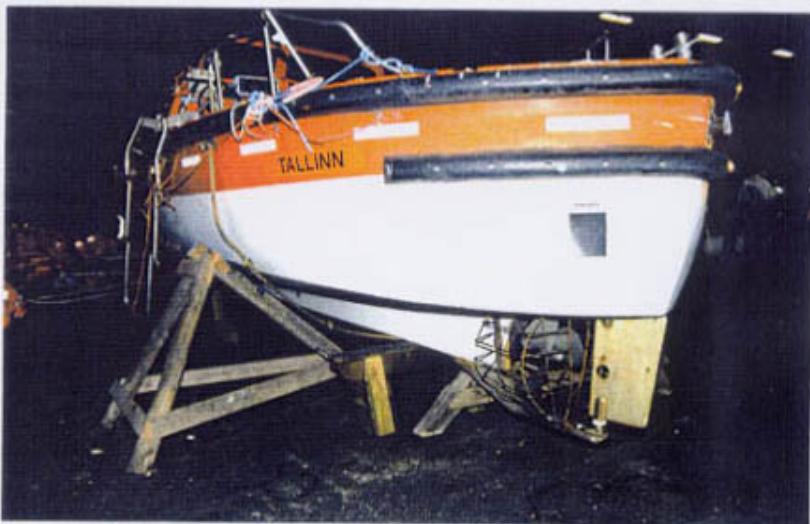
Valokuvaliite nro 2.

M/S ESTONIAAn pelastus/valmiusvene nro 1.

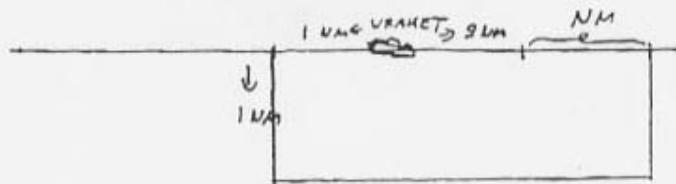
The area indicated by the drawing has meanwhile been searched preliminarily.

The visor has still not been found. Pieces of scrap have been found in the vicinity of the wreck.
They indicate the course the vessel held.

Southeast of the wreck is an area where the bottom mud layer is soft and several tens of metres deep.
It is difficult to find anything there.
