## **P5M SUPERVISORES OM**

**Incidente:** Golpe de la pala 5-30 con el topador 4-27

Empresa: Peña Colorada

Fecha: 25-09-2018

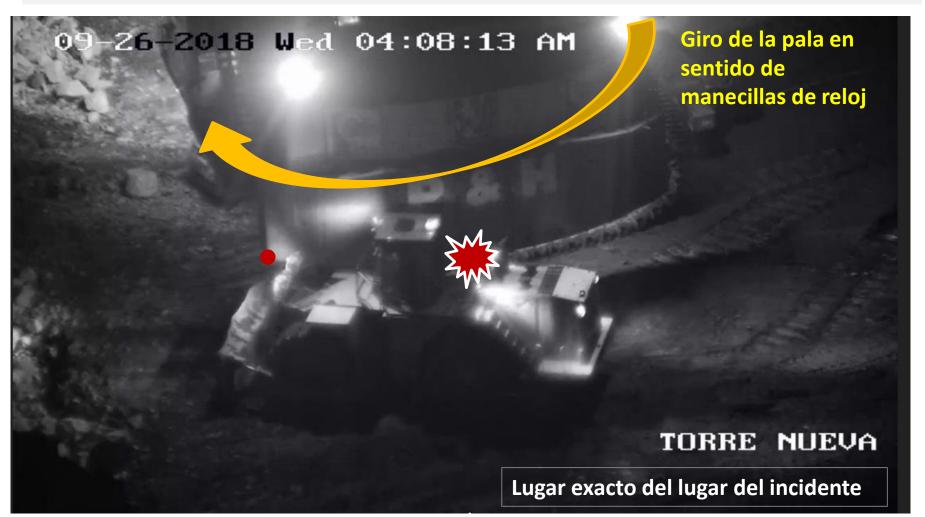
Pedro Velázquez avisa a Javier Novoa vía radio que ingresará a realizar la limpieza solicitada con el tractor 4-27 del lado izquierdo, el tractor entra al área de carga aproximadamente a 50 m de la pala, mientras la pala 5-30 continuo cargando, el operador de la pala consideró que el tractor entraría por la huella que dejan los camiones, que es un área que queda fuera del alcance de la pala, pero el tractor fue acercando a la pala ocasionando una colisión (con la esquina izquierda del contrapeso de la pala hacia el topador); dañándole el barandal del pasillo lado derecho, espejo retrovisor de la cabina y cristal frontal estrellado.

Área de impacto Pala

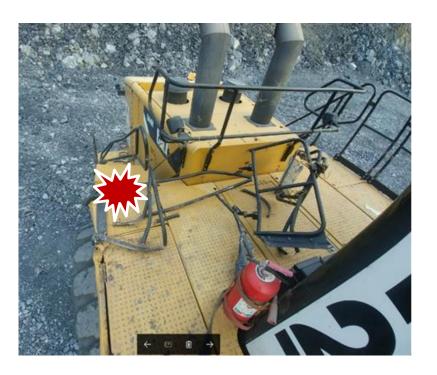
Área de impacto Pala
