## Opis przypadku: wallbox z kontrolerem DLB-A1

Prąd ładowania przekracza nastawę wallboxa, zadziałanie ochrony przed przeciążeniem, brak wznowienia ładowania po pauzie DLB

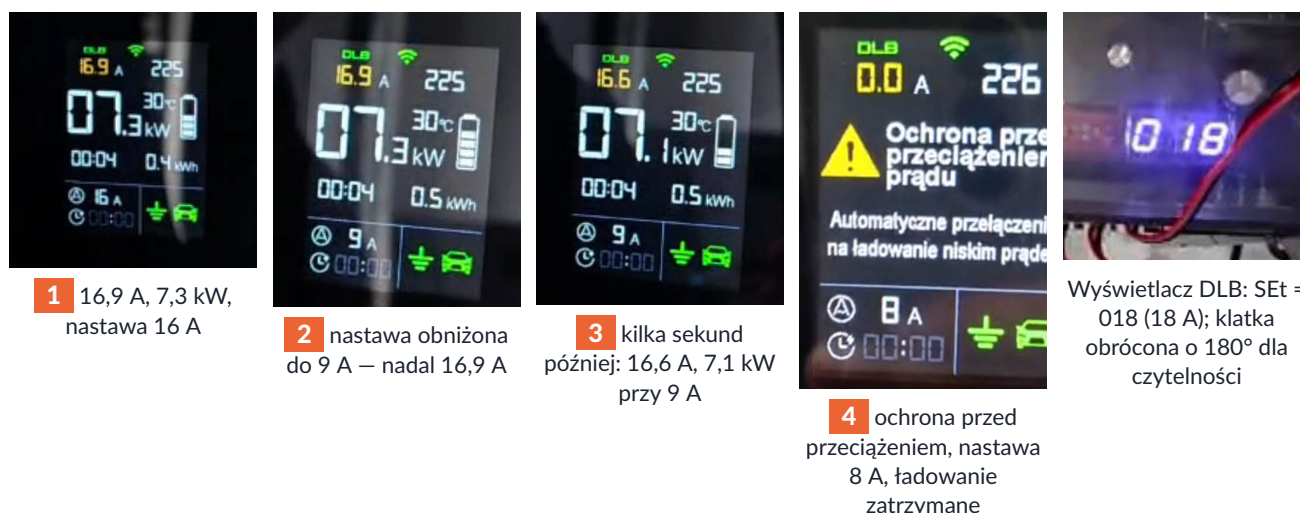
**Rysunek 1:** Problem 1 – klatki z nagrania instalatorów.

Samochód A (dwufazowy). Ustawienia: kontroler DLB **18 A** (wyświetlacz DLB 018, Rys. 1), nastawa wallboxa **16 A**.

1. **1** Trwa ładowanie. Wyświetlacz wallboxa: **DLB 16,9 A**, 7,3 kW, 225 V, nastawa 16 A. Pomimo nastawy 16 A na wallboxie DLB ogranicza prąd do 16,9 A – nawet z uwzględnieniem pewnej tolerancji jest to powyżej nastawy.
2. **2** Nastawa prądu ładowania zostaje obniżona na wallboxie z 16 A do **9 A** w trakcie ładowania. Wyświetlacz: DLB 16,9 A, 7,3 kW, nastawa 9 A.
3. **3** Wallbox nie zmniejsza mocy ładowania: przez kilka sekund ładuje dalej prądem **16,6 A / 7,1 kW** przy nastawie 9 A.
4. **4** Po kilku sekundach pojawia się komunikat ochrony przed przeciążeniem: „Ochrona przed przeciążeniem prądu – Automatyczne przełączenie na ładowanie niskim prądem”. Wyświetlacz: DLB 0,0 A, 226 V, nastawa już **8 A**. Wallbox nie przełączył się na ładowanie niskim prądem – przestał ładować w ogóle.

Log zgadza się z nagraniem: 7,3 kW przy nastawie 16 A, nastawa obniżona do 9 A na urządzeniu w trakcie ładowania, brak obniżenia prądu, potem alarm 400 ok. 10 s po ostatniej zmianie nastawy, nastawa obniżona do 8 A i ładowanie zatrzymane. Pomiar prądu przez wallbox w logu (17,0 A na L1) zgadza się z wartością w polu DLB na wyświetlaczu (16,9 A).

Problem 1 wywołał awarię ładowarki pokładowej w samochodzie trójfazowym. Samochód przestał reagować i do przywrócenia go do życia potrzebny był mechanik. Naprawa Problemu 1 jest zatem absolutnym priorytetem.

Do czasu poprawionego oprogramowania: praca wallboxa bez DLB — bez niego wallbox działa poprawnie.

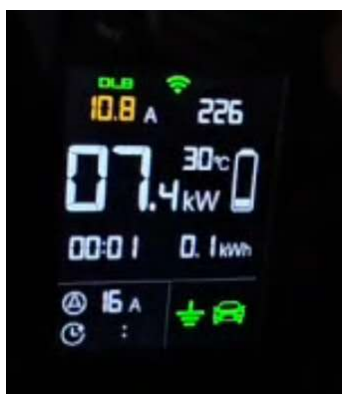
- 1** Ładowanie przy **DLB 10,8 A**, 7,4 kW, 226 V, nastawa 16 A.
- 2** Podłączony zostaje czajnik, aby zasymulować dodatkowe obciążenie instalacji. DLB działa tak, jak powinien, i obniża prąd wallboxa; prąd spada poniżej 6 A i wallbox **poprawnie przestaje ładować**. Wyświetlacz: DLB 0,0 A, 0,0 kW, 228 V, nastawa 16 A, samochód nadal podłączony.
- 3** Czajnik zostaje odłączony. **Wallbox nie zaczyna ładować ponownie**. Instalatorzy odczekali 5 minut – nadal brak ładowania.
- 4** Ładowanie wznowia się dopiero po **odłączeniu i ponownym podłączeniu samochodu**.

**1** ładowanie przy DLB 10,8 A, 7,4 kW, nastawa 16 A

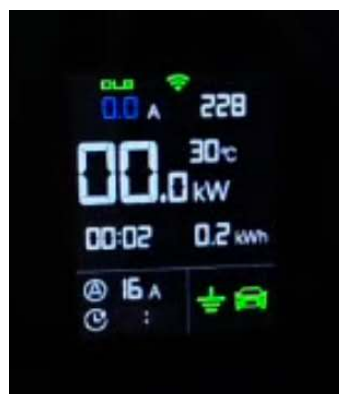
**2** zatrzymanie po podłączeniu czajnika: DLB 0,0 A, 0,0 kW, samochód podłączony – i tak zostaje

| Czas | Zdarzenie |
|---|---|
| 12:37:53 | 工作状态 = <b>200</b> (samochód podłączony, nie ładuje) – pauza |
| 12:37:53 – 12:44:21 | Brak zgłoszenia stanu ładowania i prądu; wallbox pozostaje w stanie 200 |

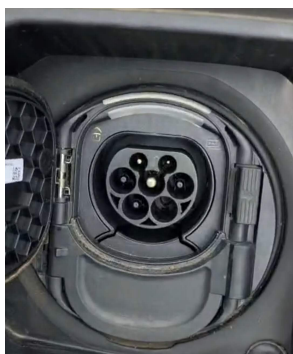
Samochód A — dwufazowa ładowarka pokładowa

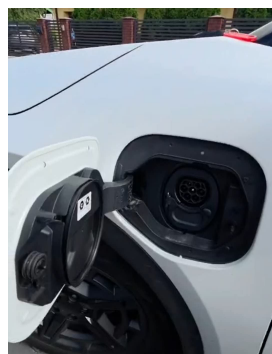
| Element | Szczegóły |
|---|---|
| Samochody | <b>Samochód A:</b> dwufazowa ładowarka pokładowa (ładuje tylko na L1 i L2) – Problem 1. <b>Samochód B:</b> trójfazowa ładowarka pokładowa – Problem 2; jego ładowarka pokładowa uległa awarii wskutek Problemu 1. Gniazda ładowania obu samochodów: Rys. 3. |

Samochód B — trójfazowa ładowarka pokładowa
