## 案例报告：壁挂式充电桩与 DLB-A1 控制器

充电电流超过充电桩设定的电流上限、过流保护动作、DLB 暂停后不自动恢复充电

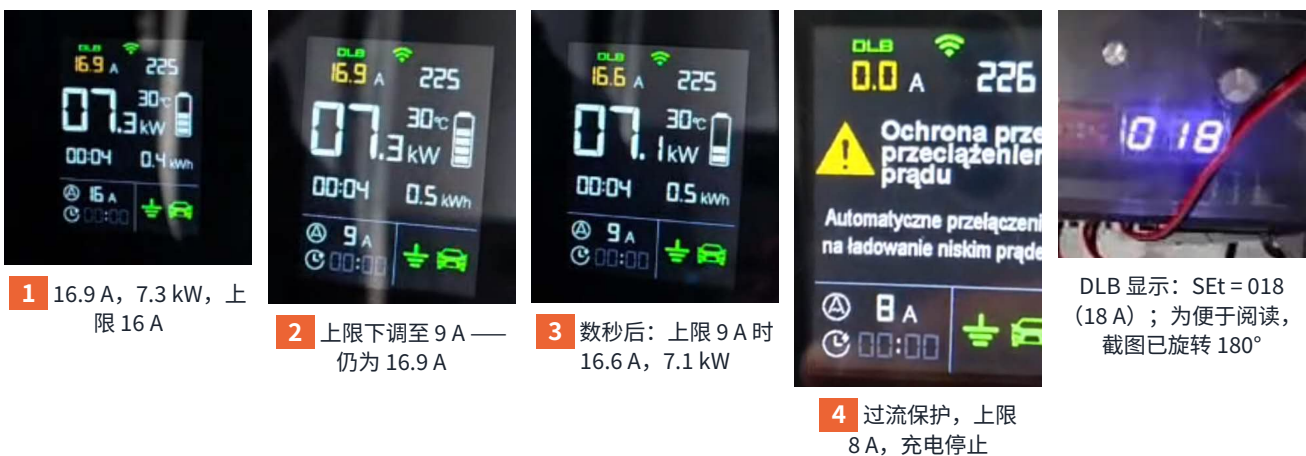
图 1: 问题 1 —— 安装人员视频截图。

车辆 A (两相)。设置: DLB 控制器 **18 A** (DLB 显示 018, 图 1), 充电桩上限 **16 A**。

1. **1** 正在充电。充电桩显示: **DLB 16.9 A**, 7.3 kW, 225 V, 上限 16 A。尽管充电桩上限为 16 A, DLB 却把电流限制在 16.9 A——即使考虑一定的误差, 这仍高于上限。
2. **2** 充电过程中, 在充电桩上将充电电流上限从 16 A 下调至 **9 A**。显示: DLB 16.9 A, 7.3 kW, 上限 9 A。
3. **3** 充电桩没有降低充电功率: 在上限为 9 A 的情况下, 仍以 **16.6 A / 7.1 kW** 继续充电数秒。
4. **4** 几秒后出现过流保护信息: “Ochrona przed przeciążeniem prądu – Automatyczne przełączenie na ładowanie niskim prądem” (波兰语, 意为“电流过载保护——自动切换为低电流充电”)。显示: DLB 0.0 A, 226 V, 上限变为 **8 A**。充电桩并没有切换为低电流充电, 而是完全停止了充电。

日志与视频吻合: 上限 16 A 时 7.3 kW; 充电过程中在设备上将上限下调至 9 A; 电流没有降低; 最后一次上限变更约 10 s 后出现报警 400, 上限下调至 8 A, 充电停止。日志中充电桩自身测得的电流 (L1 为 17.0 A) 也与屏幕 DLB 栏显示的数值 (16.9 A) 一致。

问题 1 导致三相车辆的车载充电机损坏。车辆无法响应，需要维修技师才能使其恢复。因此，修复问题 1 是绝对优先事项。

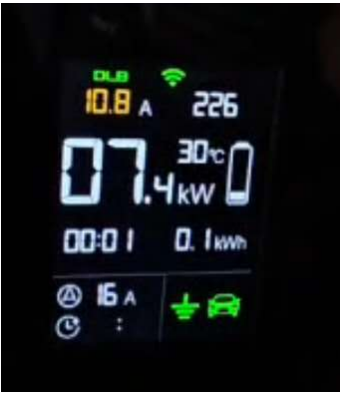
1. **1** 以 **DLB 10.8 A**、7.4 kW、226 V、上限 16 A 充电。
2. **2** 接入电水壶以模拟电路上的额外负载。DLB 按预期工作，降低充电桩电流；电流降到 6 A 以下，充电桩**正确地停止充电**。显示：DLB 0.0 A，0.0 kW，228 V，上限 16 A，车辆仍然连接。
3. **3** 断开电水壶。**充电桩没有重新开始充电**。安装人员等待了 5 分钟——仍然没有充电。
4. **4** 只有**拔下充电枪再重新插入**，充电才会恢复。

**1** 以 DLB 10.8 A、7.4 kW、上限 16 A 充电

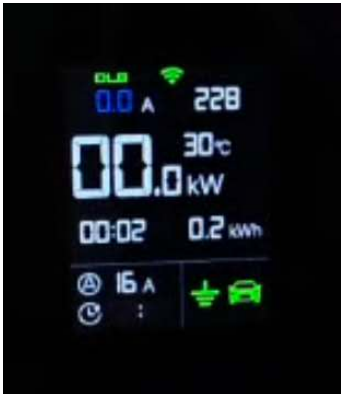
图 2: 问题 2 —— 安装人员视频截图。

**2** 接入电水壶后停止：DLB 0.0 A，0.0 kW，车辆已连接——并一直保持这一状态

DLB-A1 快速用户手册（第 6.2 节，Paused）写明：“Recovery is automatic when headroom returns.”（余量恢复后自动恢复充电）。实际并未发生。

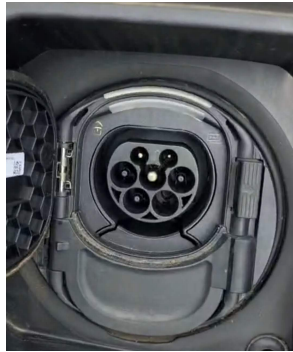
图 3: 测试所用车辆。

车辆 A —— 两相车载充电机

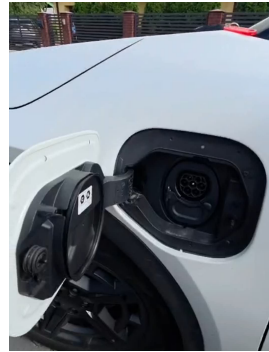
车辆 B —— 三相车载充电机
