## Opis przypadku: wallbox z kontrolerem DLB-A1

Prąd ładowania przekracza nastawę wallboxa, zadziałanie ochrony przed przeciążeniem, brak wznowienia ładowania po pauzie DLB

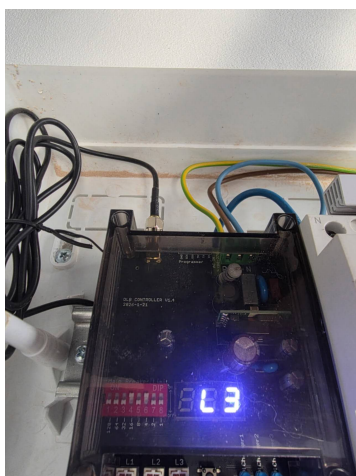
Kontroler DLB-A1 w rozdzielnicy, oznaczenie płytki DLB CONTROLLER V1.4, 2026-1-21

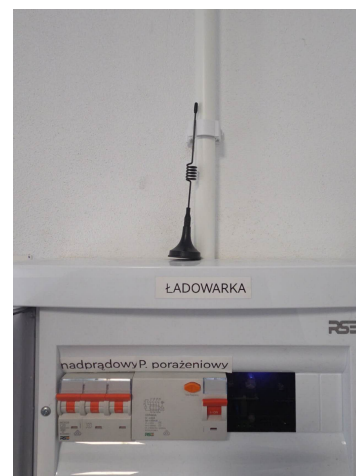
Antena 433 MHz z podstawą magnetyczną na rozdzielnicy; poniżej zabezpieczenia wallboxa

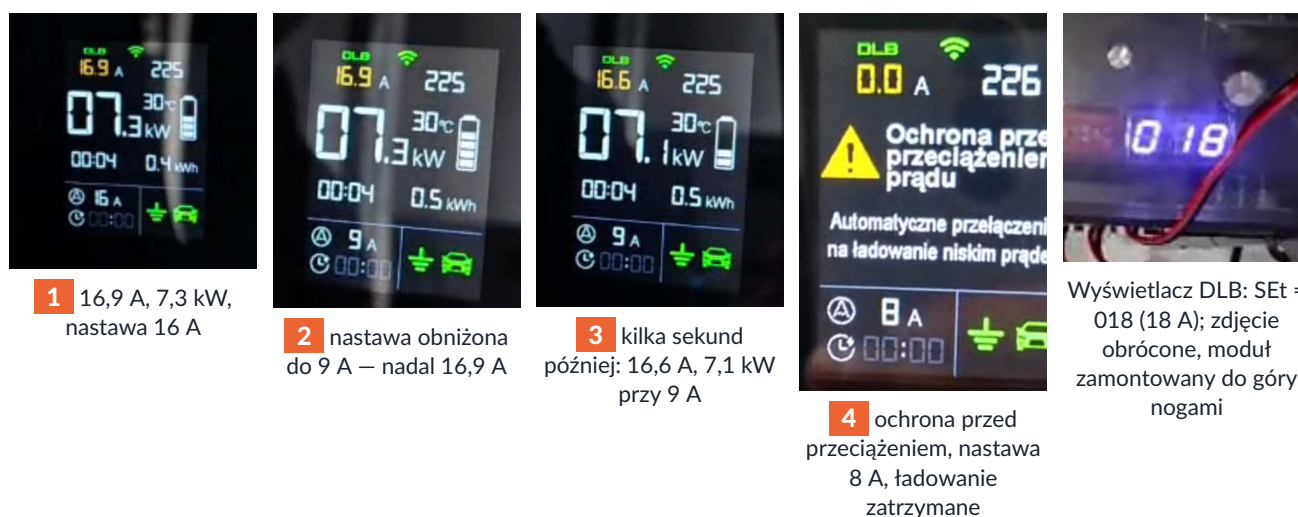
Rysunek 2: Problem 1 – klatki z nagrania instalatorów.

Samochód A (dwufazowy). Ustawienia: skonfigurowany limit zasilania DLB **18 A** (wyświetlacz DLB 018, Rys. 2), nastawa wallboxa **16 A**.

- 1** Trwa ładowanie. Wyświetlacz wallboxa: **DLB 16,9 A**, 7,3 kW, 225 V, nastawa 16 A. Prąd już przekracza nastawę 16 A wallboxa.
- 2** Nastawa wallboxa zostaje obniżona w menu wallboxa z 16 A do **9 A** w trakcie ładowania. Wyświetlacz: DLB 16,9 A, 7,3 kW, nastawa 9 A.
- 3** Przez kilka sekund wallbox ładuje dalej prądem **16,6 A / 7,1 kW** przy nastawie 9 A. Prąd nie jest w ogóle obniżany.
- 4** Po kilku sekundach pojawia się komunikat ochrony przed przeciążeniem. Wyświetlacz: DLB 0,0 A, 226 V, nastawa już **8 A** (obniżona przez sam wallbox). Ładowanie zatrzymało się całkowicie – wallbox nie „przełączył się na ładowanie niskim prądem”, tylko się zatrzymał.

Log zgadza się z nagraniem co do joty: 7,3 kW, nastawa 9 A, potem alarm i nastawa obniżona do 8 A. Pomiar prądu przez wallbox (17,0 A) zgadza się też z pomiarem DLB pokazywanym na wyświetlaczu (16,9 A).

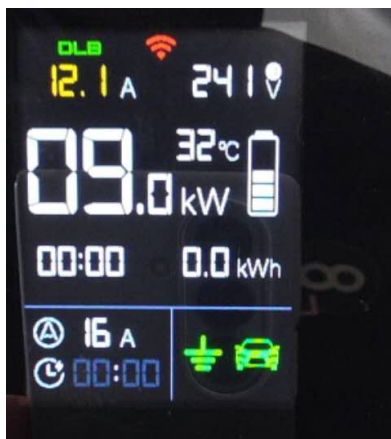
Normalne ładowanie z DLB: DLB 12,1 A, 9,0 kW, nastawa 16 A – pole DLB pokazuje prąd zmierzony przez DLB

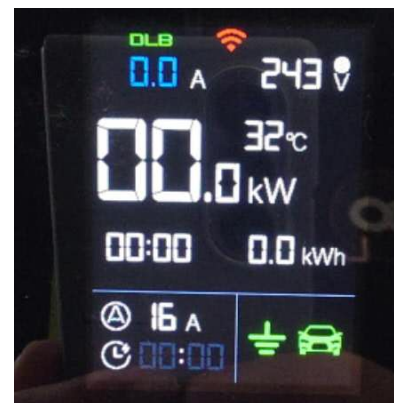
Spoczynek, DLB sparowany (zielona ikona): DLB 0,0 A, 243 V, nastawa 16 A

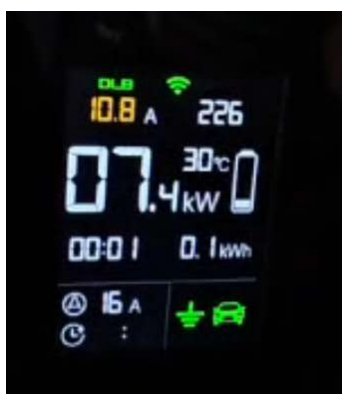
1. **1** Ładowanie przy **DLB 10,8 A**, 7,4 kW, 226 V, nastawa 16 A (log 12:36:13–12:37:34: 10,5–10,8 / 10,7–11,0 / 11,1–11,6 A, 7,4 kW).
2. **2** Włączony zostaje czajnik jako dodatkowe obciążenie domu. DLB obniża przydział poniżej 6 A i wallbox **wstrzymuje ładowanie – to jest poprawne**. Wyświetlacz: DLB 0,0 A, 0,0 kW, 228 V, nastawa 16 A, samochód nadal podłączony (log 12:37:53: 工作状态 = 200, samochód podłączony, nie ładuje).
3. **3** Czajnik zostaje wyłączony. **Wallbox nie wznowia ładowania**. Instalatorzy odczekali 5 minut – nadal pauza. W logu wallbox pozostał w stanie 200 od 12:37:53 do przejścia w tryb offline o 12:44:21; nie zarejestrowano ładowania.
4. **4** Ładowanie rusza dopiero po **odłączeniu i ponownym podłączeniu samochodu**.

**1** ładowanie przy DLB 10,8 A, 7,4 kW, nastawa 16 A

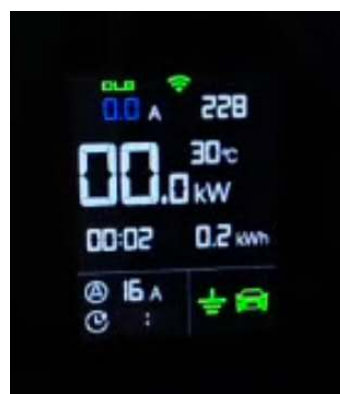
**2** pauza po włączeniu czajnika: DLB 0,0 A, 0,0 kW, samochód podłączony – i tak zostaje

Instrukcja DLB-A1 (sekcja 6.2, Paused) mówi: „Recovery is automatic when headroom returns.” (wznowienie

następuje automatycznie po powrocie zapasu mocy). To nie następuje.

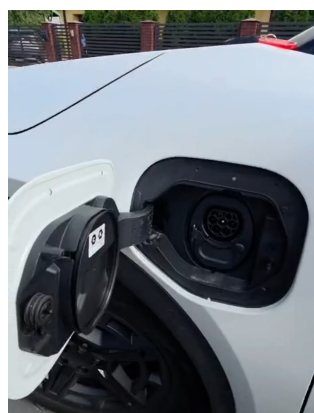
Samochód B – trójfazowa ładowarka pokładowa 11 kW

- Ładowarka pokładowa tego samochodu uległa uszkodzeniu. Samochód nie reagował i musiał go przywrócić do pracy mechanik.

Samochód pobierał 19,1 A na fazę na instalacji z zabezpieczeniem głównym 20 A i z wallboxem o prądzie znamionowym 16 A. Każdy dodatkowy odbiornik w domu wyzwoliłby zabezpieczenie główne. Ładowarka pokładowa samochodu trójfazowego już uległa uszkodzeniu.
