## 案例报告：壁挂式充电桩与 DLB-A1 控制器

充电电流超过充电桩设定的电流上限、过流保护动作、DLB 暂停后不自动恢复充电

### 1 摘要

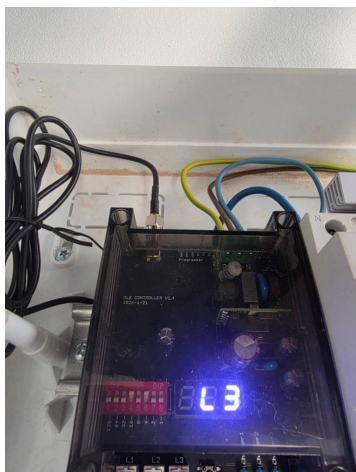
| 项目 | 详情 |
|---|---|
| DLB 控制器 | DLB-A1，电路板标识 “DLB CONTROLLER V1.4 2026-1-21”。三个电流互感器安装在进线 L1/L2/L3 上，带磁性底座的 433 MHz 天线放置在配电箱顶部（图 1）。测试了 <b>两套独立的套件</b> （控制器及附件），两套表现完全相同。 |

配电箱内的 DLB-A1 控制器，电路板标识 DLB CONTROLLER V1.4, 2026-1-21

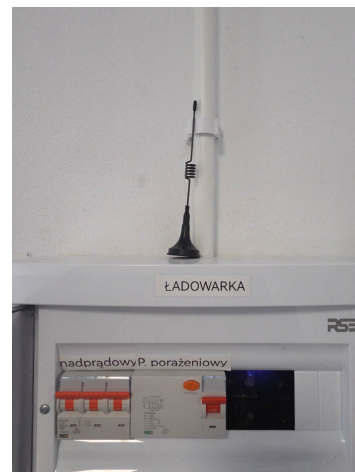
配电箱顶部带磁性底座的 433 MHz 天线；下方为充电桩的断路器

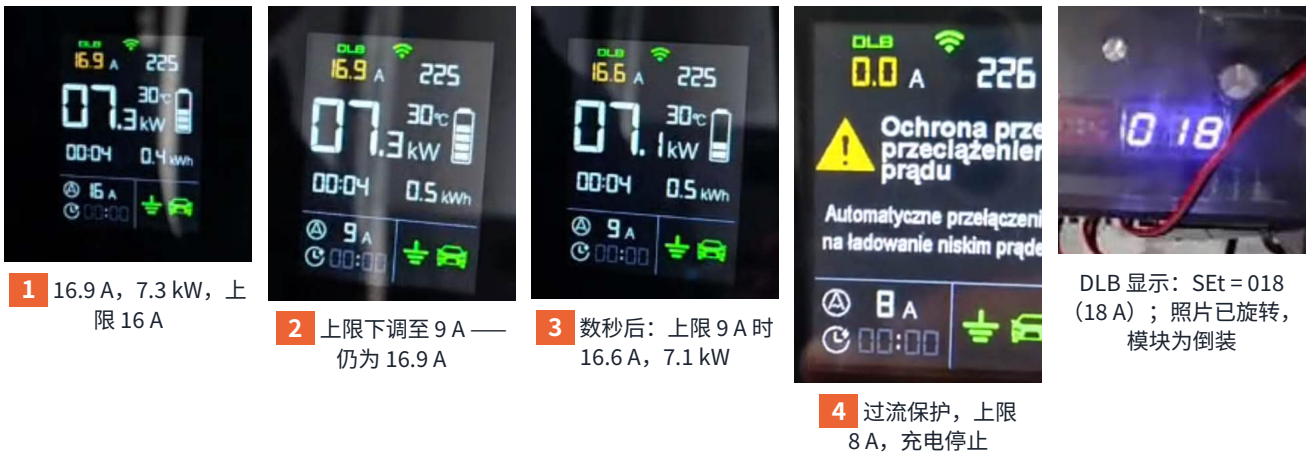
图 2: 问题 1 —— 安装人员视频截图。

车辆 A（两相）。设置：DLB 供电限值 **18 A**（DLB 显示 018，图 2），充电桩上限 **16 A**。

1. **1** 正在充电。充电桩显示：**DLB 16.9 A**，7.3 kW，225 V，上限 16 A。电流已经超过充电桩的 16 A 上限。
2. **2** 充电过程中，在充电桩菜单中将上限从 16 A 下调至 **9 A**。显示：DLB 16.9 A，7.3 kW，上限 9 A。
3. **3** 之后数秒内，充电桩在上限为 9 A 的情况下仍以 **16.6 A / 7.1 kW** 继续充电，电流完全没有降低。
4. **4** 几秒后出现过流保护信息。显示：DLB 0.0 A，226 V，上限变为 **8 A**（由充电桩自行下调）。充电已完全停止——充电桩并没有“切换为低电流充电”，而是停止了充电。

日志与视频完全吻合：7.3 kW、上限 9 A，随后报警并将上限下调至 8 A。充电桩自身测得的电流（17.0 A）也与屏幕上显示的 DLB 测量值（16.9 A）一致。

期望的行为：CP 允许电流 =  $\min(\text{充电桩电流上限}, \text{DLB 分配值})$ ；充电过程中更改上限时先降低 PWM 占空比，并给车辆标准的响应时间，之后再进行保护判断；暂停后自动恢复。

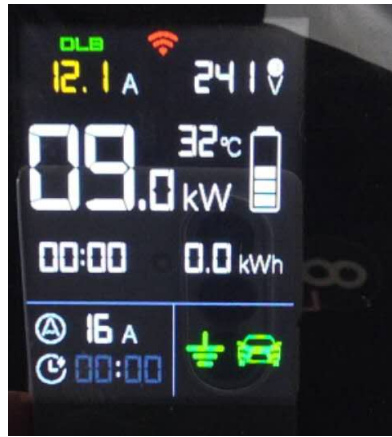
接入 DLB 的正常充电：DLB 12.1 A，9.0 kW，上限 16 A——“DLB” 栏显示 DLB 测得的电流

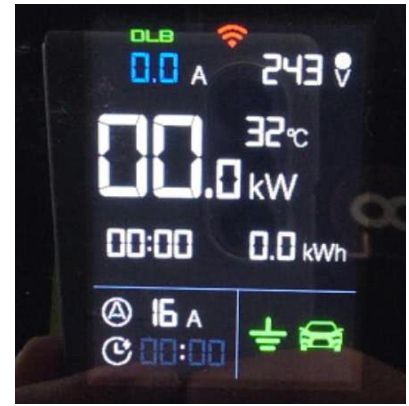
空闲，DLB 已配对（绿色图标）：DLB 0.0 A，243 V，上限 16 A

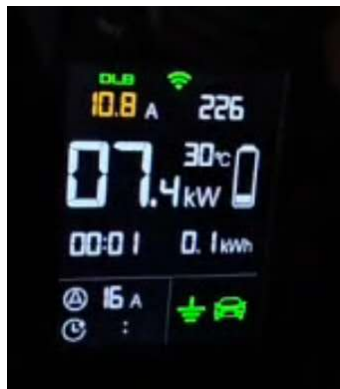
1. **1** 以 DLB 10.8 A、7.4 kW、226 V、上限 16 A 充电（日志 12:36:13–12:37:34：10.5–10.8 / 10.7–11.0 / 11.1–11.6 A，7.4 kW）。
2. **2** 打开电水壶作为额外家庭负载。DLB 将分配电流降到 6 A 以下，充电桩**暂停充电——这是正确的**。显示：DLB 0.0 A，0.0 kW，228 V，上限 16 A，车辆仍然连接（日志 12:37:53：工作状态 = 200，车辆已连接、未充电）。
3. **3** 关闭电水壶。**充电桩不恢复充电**。安装人员等待了 5 分钟——仍然处于暂停状态。日志中，充电桩从 12:37:53 起一直处于状态 200，直到 12:44:21 离线；期间没有任何充电记录。
4. **4** 只有**拔下充电枪再重新插入**，充电才会重新开始。

**1** 以 DLB 10.8 A、7.4 kW、上限 16 A 充电

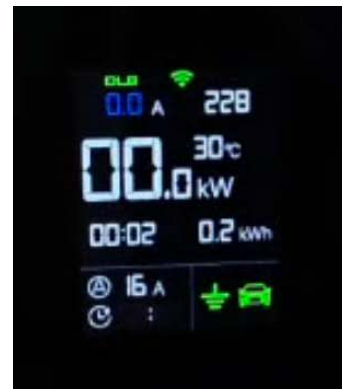
**2** 打开电水壶后暂停：DLB 0.0 A，0.0 kW，车辆已连接——并一直保持这一状态

DLB-A1 说明书（第 6.2 节，Paused）写明：“Recovery is automatic when headroom returns.”（余量恢复后自动恢复充电）。实际并未发生。

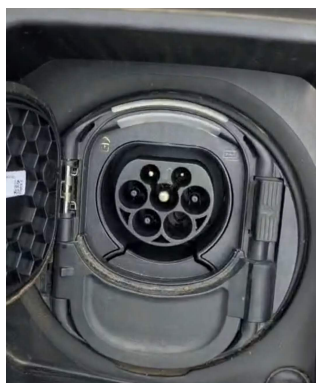
车辆 A —— 两相车载充电机
