# PROTOKÓŁ Z OGŁĘDZIN I NAPRAWY

Nr AP/SER/2026/0002 • Tuchom, 2026-09-28

| Marka / model | Ampere Point Q11 | Nr seryjny | Brak — tabliczka na uchwycie, nie dostarczono |

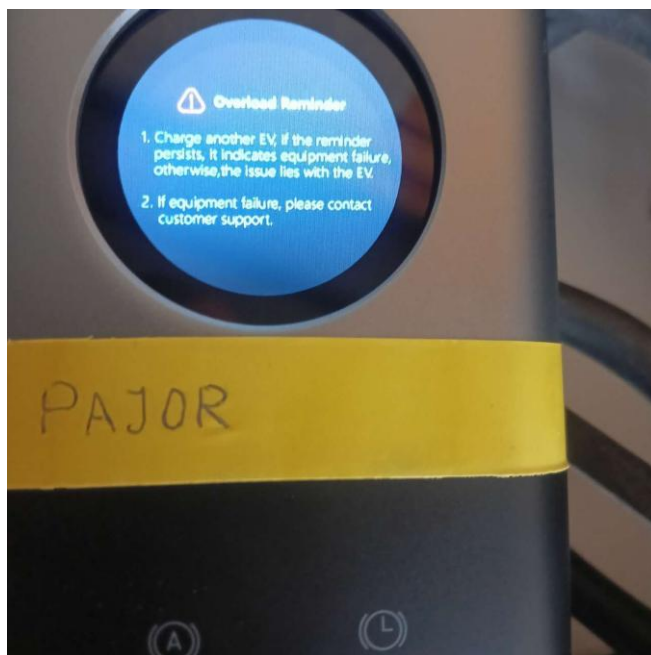
- Po włączeniu komunikat „Overload Reminder” bez podłączonego pojazdu i bez przepływu prądu (fot. 1) — uszkodzony tor pomiaru prądu w układzie sterującym.
- Brak komunikacji z pojazdem — rezystancja kodująca PP we wtyczce poza wartością znormalizowaną; uszkodzona elektronika komunikacji we wtyczce.
- Pozostałe podzespoły bez uszkodzeń.

Uszkodzenie układu sterującego (tor pomiaru prądu) oraz elektroniki komunikacji we wtyczce. Przyczyna pierwotna nie została ustalona z pewnością. Uszkodzenie obu elementów w jednym zdarzeniu, zadziałanie zabezpieczenia w instalacji domowej oraz brak możliwości ładowania pojazdu także na innych stacjach wskazują na zdarzenie elektryczne w obwodzie ładowania (zwarcie za ładowarką albo przepięcie w sieci zasilającej), którego ładowarka nie wytwarza samodzielnie. Nie stwierdzono w ładowarce wady, która mogłaby być źródłem zdarzenia.

**Fot. 1.** Stan przy przyjęciu: komunikat „Overload Reminder” na wyświetlaczu bez podłączonego pojazdu.

| Lp. | Czynność serwisowa | | |
|---|---|---|---|
| 1 | Wymiana układu sterującego. | | |
