Análise da geração do desgaste tipo entalhe durante o torneamento do aço ABNT 1045.

Analysis of notch wear generation during steel turning ABNT 1045

Douglas Maciel d'Auriol Souza¹, Marcelo Araújo Câmara², Anderson Júnior dos Santos³

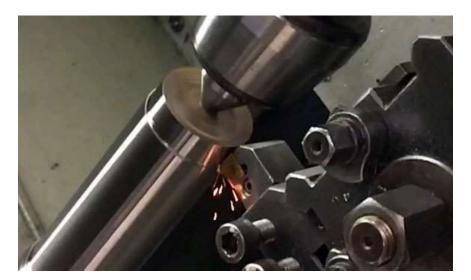
Utilizando as imagens geradas por uma câmera de 120 quadros por segundo foi possível identificar a fricção entre o cavaco e a superfície de folga da ferramenta na altura da profundidade de usinagem (Figura 7). Durante o atrito entre duas superfícies, quase todo trabalho de fricção aparece em forma de calor. Próximo as estas superfícies, o aumento da temperatura influencia no coeficiente de atrito e na taxa de desgaste [23] [24]. Alguns parâmetros, tais como coeficiente de atrito, tempo de contato, área de contato real, são cruciais para o entendimento da variação de temperatura nas superfícies. Se todo calor de fricção fluísse uniformemente na área de contato entre duas superfícies em deslizamento, a temperatura que apareceria nestas superfícies poderia ser chamada de temperatura da massa (Tb), independentemente da geometria dos corpos. Entretanto, em razão das asperezas superfíciais, as superfícies em fricção possuem uma área de contato real muito menor que a aparente, o que explica a extrema elevação da temperatura na interface [25]. A presença de fagulhas incandescentes indicou o desprendimento de material em altíssima temperatura. Foi assim possível assumir que o entalhe se iniciou pelo processo de fricção e sua geração elevada temperatura, entretanto a propagação do desgaste não se deu exclusivamente por este mecanismo.

Figura 7: Fricção do cavaco com a lateral de folga da ferramenta.
