# SAE 1.05 – Réseaux informatiques

## Étude et mesures d'un réseau Wi-Fi

Année universitaire 2024–2025  
BUT Réseau et télécommunication  
Université de Haute-Alsace

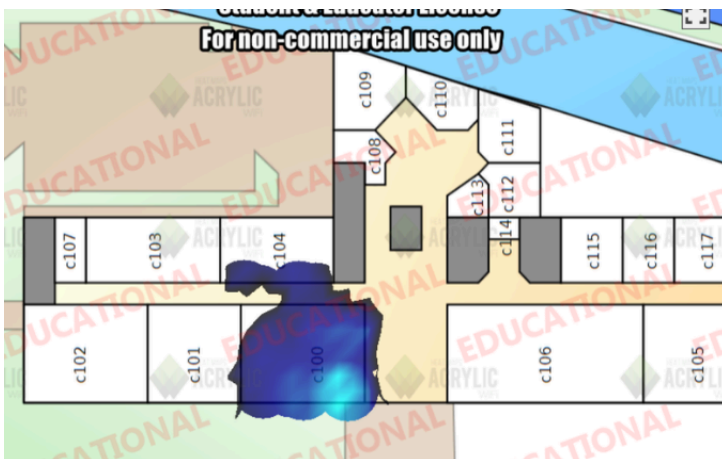
En revanche, la couverture du réseau en 5 GHz est plus limitée. Les heatmaps mettent en évidence plusieurs zones de signal faible, voire inexistant, notamment dans les parties éloignées des points d'accès.

La portée réduite de cette bande de fréquence, combinée à l'atténuation provoquée par les murs et les cloisons, entraîne des trous de couverture qui peuvent affecter la qualité de service pour les utilisateurs.

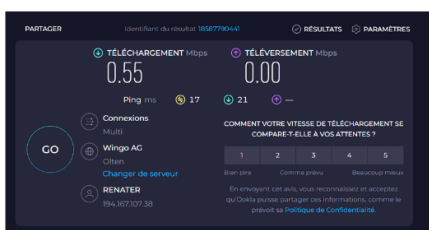
Salle C102 :

Dans la salle C102, la plus éloignée du point d'accès, la dégradation des performances devient significative. Le débit du réseau 802.11a chute fortement et atteint environ 0,55 Mbit/s, rendant la connexion difficilement exploitable. À l'inverse, le réseau 802.11g parvient à maintenir un débit d'environ 2,3 Mbit/s, assurant une connectivité minimale malgré la distance et les obstacles.

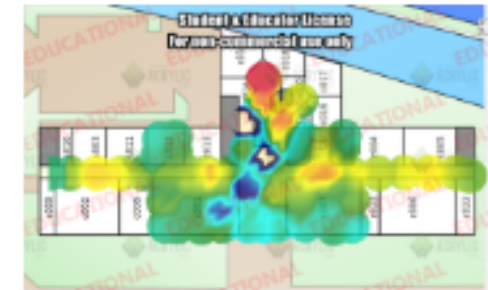
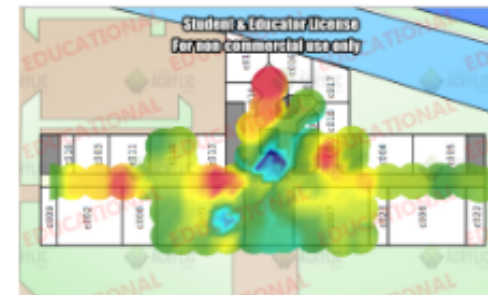
L'analyse de la couverture au Rez-de-chaussée est sévèrement compromise par le dysfonctionnement ou l'inactivité d'un point d'accès (AP), probablement celui situé près de la salle C004. Les HeatMaps agrégées révèlent l'impact de cette panne. La couverture en 2,4 GHz est incorrecte, avec de larges zones de signal faible autour de l'AP défaillant, les recoins éloignés (C009 et C022), l'escalier et la porte d'entrée. La couverture en 5 GHz est critique : le manque de portée de cette bande, combiné à l'AP manquant, crée un trou de couverture majeur sur la quasi-totalité du couloir central (entre C012 et C007), rendant la connexion inutilisable pour les utilisateurs finaux.

Concernant la couverture individuelle des APs, l'efficacité du positionnement des trois points d'accès est actuellement nulle en raison de l'AP défaillant. La résolution de cette panne est la priorité absolue. Une fois les trois APs fonctionnels, leur positionnement devra être réévalué pour éliminer les zones mortes. De même, le choix des canaux de diffusion doit être rigoureux pour minimiser les interférences entre les trois APs du RDC. Il est indispensable de vérifier via une HeatMap d'interférence que les canaux adjacents (et l'AP de l'étage directement au-dessus) n'utilisent pas le même canal pour éviter les conflits et optimiser les performances.
