**D.O.C. S.C.S.  
VIA FORTINO DI S.FRANCESCO, 1  
54100 - MARINA DI MASSA (MS)**

## **RELAZIONE DI SOPRALLUOGO**

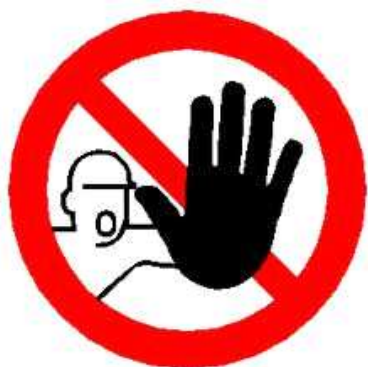
L'accesso ai locali dell'officina deve essere impedito alle persone non autorizzate.

Immagine 1: cartello divieto di accesso

Provvedere a chiudere a chiave gli accessi alle aree riservate e apporre, sulle porte di accesso, adeguata segnaletica riportante il divieto.

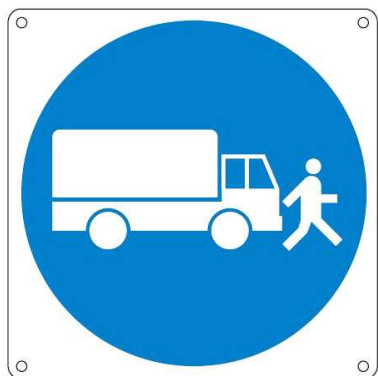
All'interno del perimetro aziendale accedono mezzi dei clienti, dei fornitori e mezzi della ditta stessa. Tale situazione può determinare condizioni di pericolo per i pedoni e deve, pertanto, essere correttamente gestita.

Immagine 1: cartello riportante l'obbligo di procedere a passo d'uomo.

Provvedere a segnalare, sull'accesso, l'indicazione di procedere a passo d'uomo.

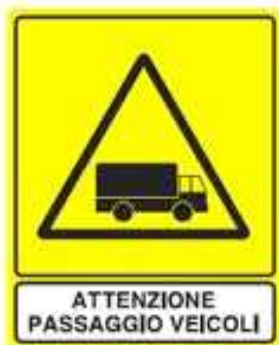
Immagine 2: cartello indicante il pericolo legato al passaggio dei mezzi.

Sull'uscita, indicare il pericolo correlabile all'uscita dei mezzi dal perimetro.

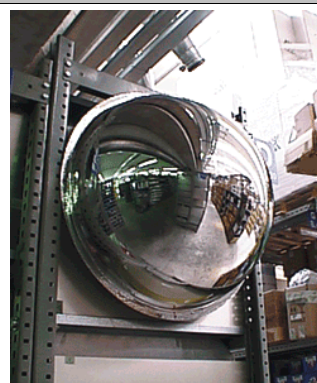
Immagine 3: semisfera a specchio.

In caso di transito in area a scarsa visibilità si consiglia l'uso di specchi o semisfere per migliorare la visibilità, così come indicare l'obbligo di segnalazione con clacson.

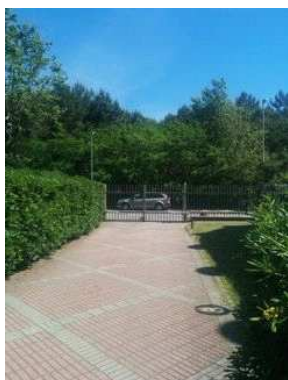
Immagine 2: accesso mezzi

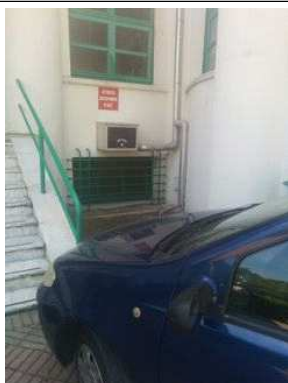
L'accesso all'attacco dei Vigili del Fuoco è reso difficoltoso dalla presenza di autoveicolo, nonostante la cartellonistica installata.

Immagine 1: attacco VVF non accessibile per la presenza di autoveicolo

Rimuovere l'autovettura che rende difficile l'accesso all'attacco dei Vigili del Fuoco incendi in quanto questi devono poter essere raggiunti in tempi brevi per poter efficacemente intervenire in caso di incendio. Se i lavoratori dovessero continuare a posizionare il materiale in modo da rendere difficoltoso il raggiungimento dei mezzi, si renderebbe necessario tracciare linee a terra per segnalare dove vige il divieto di stoccaggio di materiale.

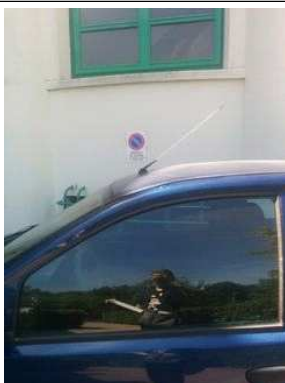
Immagine 2: cartello indicante il divieto di sosta.

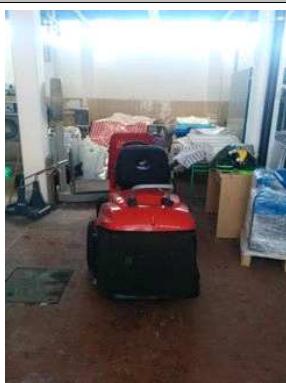
All'interno dell'officina erano presenti, al momento del sopralluogo, attrezzature alimentate a carburante liquido, con i serbatoi pieni. Tale condizione rappresenta un rischio maggiore di incendio. Inoltre, era presente un tagliarba stoccato in lavanderia.

Immagine 1: tagliarba in lavanderia.

Provvedere ad istruire i lavoratori affinché, al termine dell'utilizzo di attrezzature alimentate a combustibile liquido, provvedano a svuotare i serbatoi delle attrezzature stesse in modo da contenere il rischio di incendio. L'operazione di svuotamento, così come per il riempimento deve essere eseguita utilizzando accorgimenti atti a contenere il rischio di inneschi, ad esempio utilizzando serbatoi collegati all'attrezzatura. Stoccare le attrezzature, in particolare quelle che rappresentano un rischio specifico, all'interno degli appositi locali.

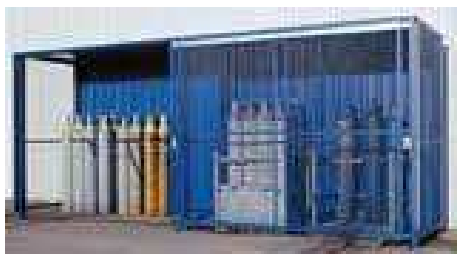
Durante il sopralluogo sono state individuate alcune bombole stoccate all'interno del luogo di lavoro. Tale condizione rappresenta un possibile rischio, legato all'eventuale fuoriuscita del contenuto e, in caso di incendio, potrebbero essere causa di scoppi ed esplosioni. Le bombole stoccate all'esterno, non hanno il cartello segnalatore.

Immagine 1: area per lo stoccaggio bombole in esterno.

Provvedere a stoccare tutte le bombole non in uso in apposito spazio esterno; l'area di stoccaggio dovrà essere protetta mediante tettoia. Le bombole vanno stoccate verticalmente, separate in base al contenuto, in caso di prodotti incompatibili, e tra piene e vuote, queste divisioni devono essere indicate apponendo appositi cartelli; le bombole alte e sottili vanno assicurate mediante catenella o dispositivo analogo e protette mediante cappellotto di sicurezza o dispositivo analogo (corona). Nei pressi del deposito indicare il divieto di fumare e usare fiamme libere, in quanto, a seguito di surriscaldamento, potrebbero verificarsi scoppi anche nel caso di bombole contenenti gas non infiammabili.

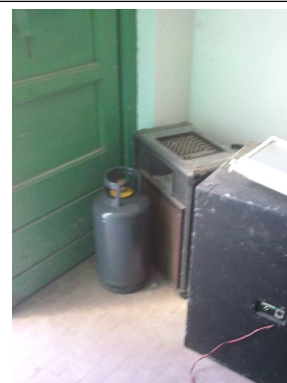
Immagine 3: bombole stoccate all'interno

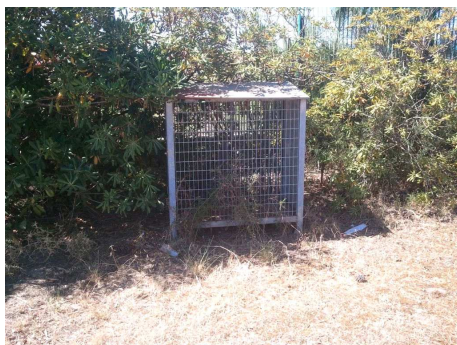
Immagine 4: bombole non segnalate

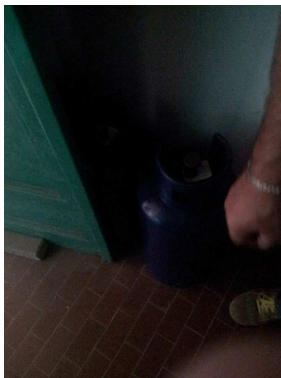
Immagine 5: bombola presente all'interno della struttura non stoccata correttamente

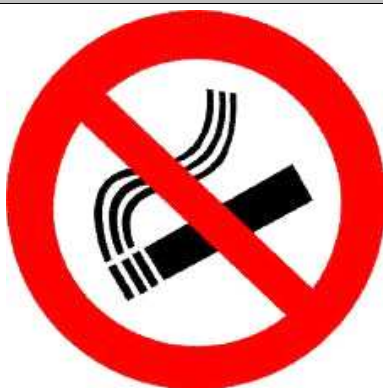
Immagine 2: cartello indicante il divieto di fumare da apporre all'ingresso del locale caldaia

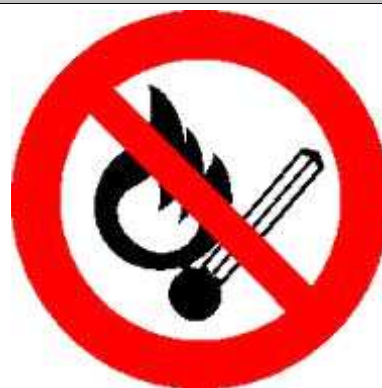
Immagine 3: cartello indicante il divieto di usare fiamme libere, da apporre all'ingresso del locale caldaia

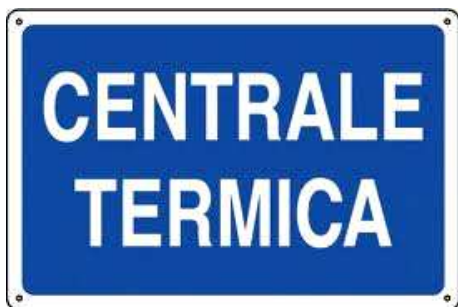
Immagine 4: cartello indicante il locale caldaia

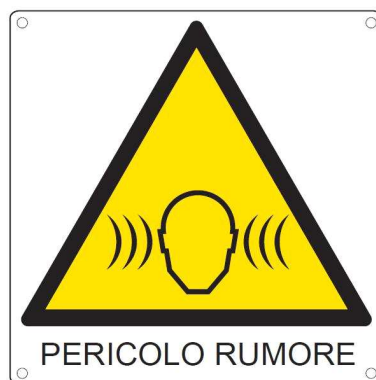
Immagine 5: cartello rischio rumore

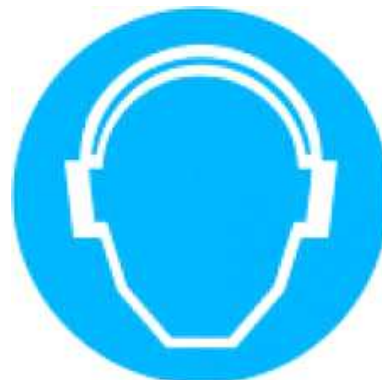
Immagine 6: cartello utilizzo cuffie

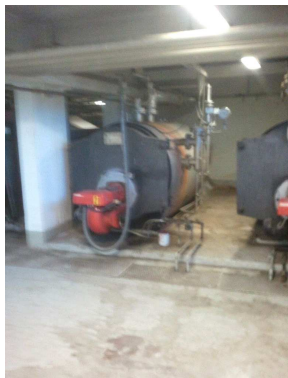
La segnaletica della centrale termica non è completa.

Immagine 7: locale caldaia con cartellonistica incompleta

Compilare il cartello. Si ricorda inoltre, che all'interno del locale caldaia bisogna:

- 1) Installare, all'interno di ogni locale caldaia, estintore portatile a polvere all'interno della centrale, subito a fianco alla porta;
- 2) Verificare che l'impianto elettrico sia realizzato a regola d'arte e provvisto di dispositivi aventi livello di protezione sufficiente (IP44);
- 3) Installare cartello indicante la posizione della leva di sezionamento;
- 4) Installare cartello indicante rischio rumore e utilizzo cuffie.

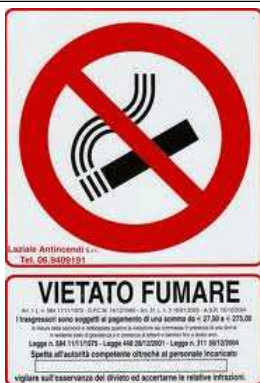
Immagine 1: cartello indicante il divieto di fumare completo.

Provvedere ad installare, all'ingresso dell'edificio, cartello riportante il divieto di fumare, la normativa applicabile, le sanzioni previste e il nome del lavoratore incaricato del controllo. In alcuni punti, si ritiene necessario installare cartello semplice, riportante il solo divieto di fumare.

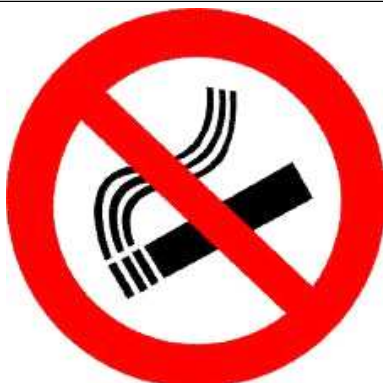
Immagine 2: cartello riportante il divieto di fumare.

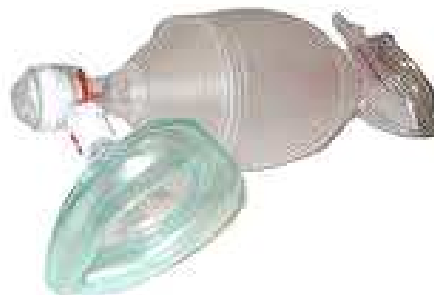
Immagine 3: pallone di ambu e mascherina oronasale

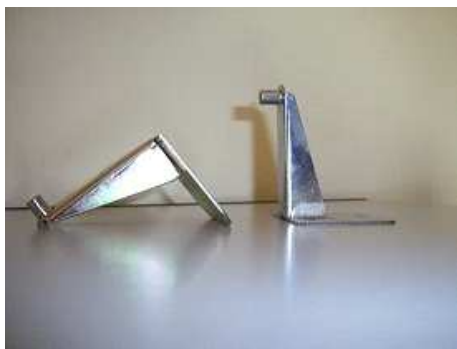
Immagine 1: staffa con cui montare a parete gli estintori.

In caso le fiamme riguardassero una persona, l'uso degli estintori potrebbe essere di grave pericolo. Pertanto, si consiglia di tenere in azienda, un numero sufficiente di coperte antifiama in modo da poter spegnere eventuali incendi sulle persone.

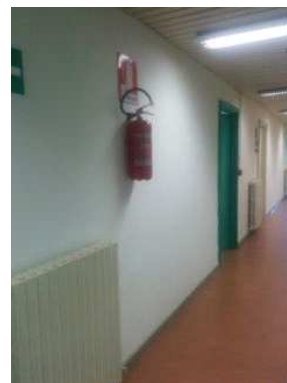
Immagine 3: estintore sistemato ad altezza eccessiva.

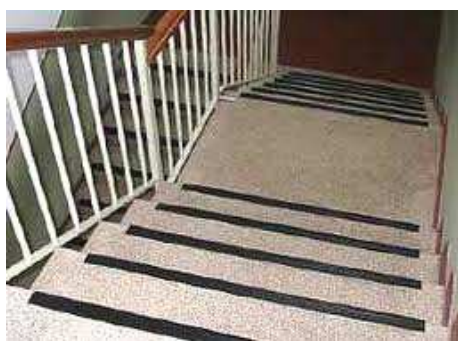
Immagine 1: strisce antiscivolo applicate sui gradini.

Provvedere all'installazione di strisce antiscivolo sulla superficie dei gradini; si consiglia l'installazione di due strisce, una a 2 cm. dal bordo e una a 10-15 cm.

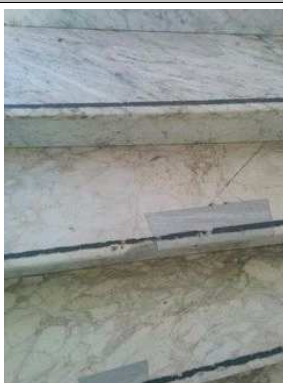
Immagine 2: gradini in cattivo stato.

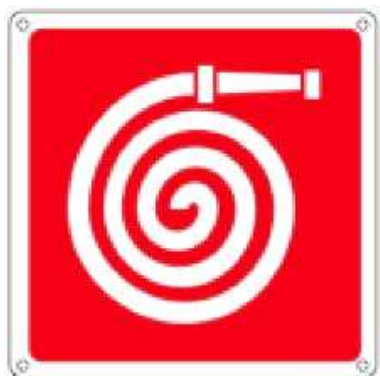
Immagine 1: cartello indicante la posizione dell'idrante a manichetta

Provvedere ad effettuare il controllo della rete idranti almeno due volte l'anno.

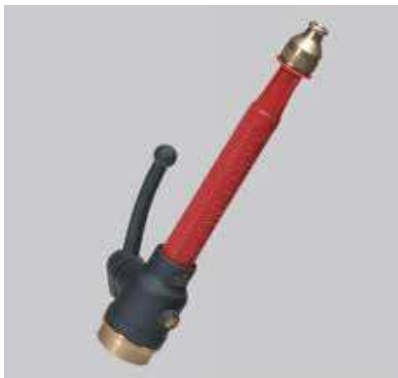
Immagine 2: lancia a 3 flussi per idrante.

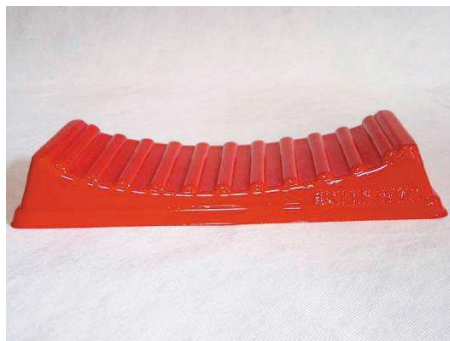
Immagine 4: sella per idranti.

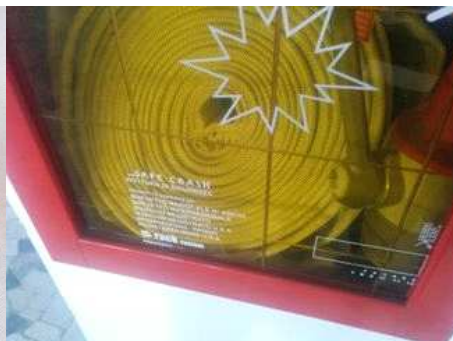
Immagine 5: idrante senza sella

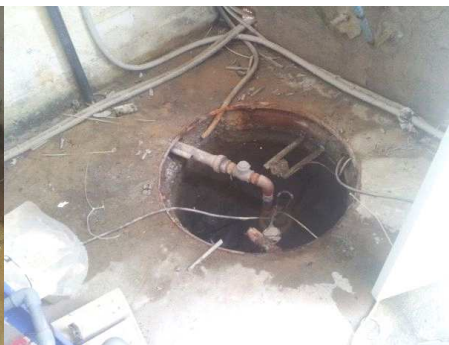
Immagine 2: fossa scoperta e non segnalata

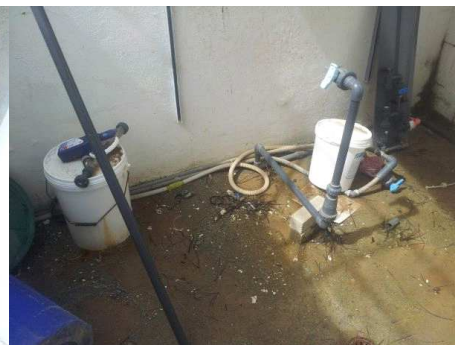
Immagine 3: bidoni abbandonati a terra

- 1) Installare sui quadri elettrici cartello indicante il divieto di spegnere eventuali incendi con acqua ed il cartello riferito al rischio da elettrocuzione. Riparare gli schermi rotti e ripristinare gli schermi mancanti. Provvedere, inoltre, a lasciare sgombro il passaggio per raggiungere i quadri; quanto sopra, al fine di permettere, in caso di incendio, di poter disenergizzare l'impianto e poter spegnere l'incendio con acqua senza il rischio di elettrocuzione;
- 2) Provvedere ad stoccare i bidoni in appositi scaffali;
- 3)

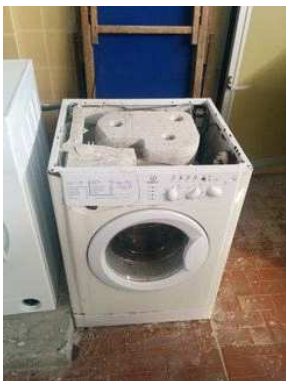
Immagine 1: lavatrice da dismettere.

Impedire l'uso di macchinari non più in funzione eliminando la spina di collegamento all'impianto elettrico.

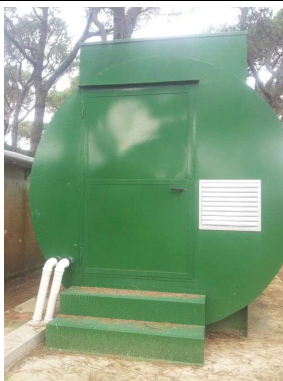
Immagine 2: cartello indicante il locale motopompa assente

Provvedere a chiudere a chiave gli accessi alle aree riservate e apporre, sulle porte di accesso, adeguata segnaletica riportante il divieto.

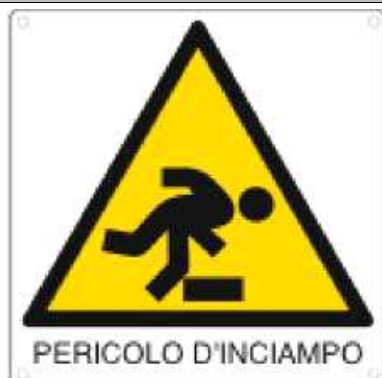
Immagine 1: cartello riportante il pericolo di inciampo, da installarsi nei pressi del punto di pericolo.

Provvedere a ripristinare lo stato originale del pavimento al fine di evitare inciampamenti. Fino all'esecuzione dell'intervento, se necessario perimetrare il punto e segnalare il pericolo.

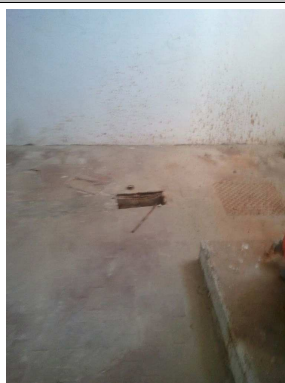
Immagine 2: presenza di pavimento non omogeneo

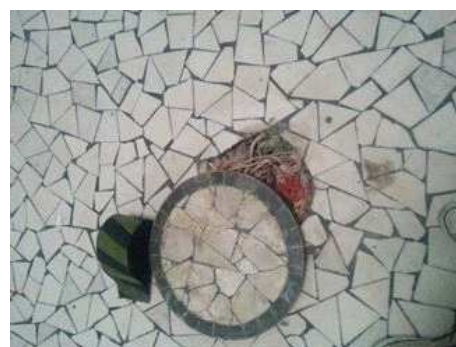
Immagine 3: rischio di inciampo.

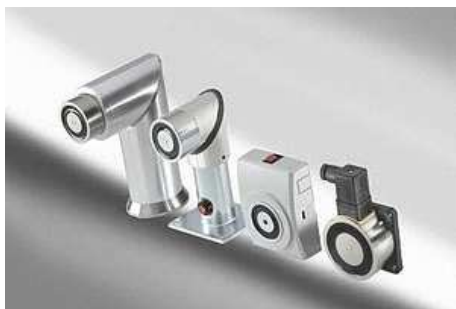
Immagine 1: elettrocalamite

Al fine di evidenziare il divieto di bloccare aperte queste porte, si consiglia l'installazione di specifico cartello e la diramazione di ordine di servizio che vieti ai lavoratori di bloccare le porte tagliafuoco.

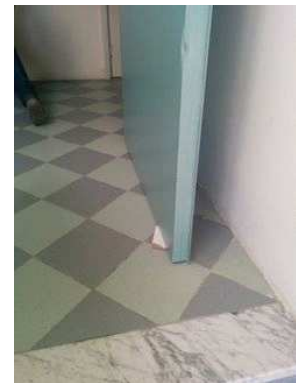
Immagine 3: porta tagliafuoco bloccata aperta.

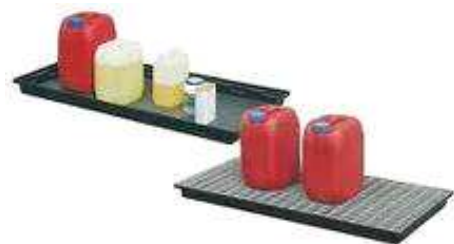
All'interno dei locali di lavoro sono stati rilevati contenitori di prodotti chimici liquidi a terra o su scaffali; tale condizione, in caso di fessurazione del contenitore, determinano rischi di fuoriuscita e spandimento del prodotto stesso e, conseguentemente, rischi di scivolamenti o inquinamento.

Immagine 1: esempi di vasche di contenimento per evitare lo spandimento di prodotti chimici fuoriusciti dai loro contenitori

I prodotti vanno stoccati nel rispetto di quanto indicato all'interno della scheda dei dati di sicurezza, in particolare al punto 7 della stessa. Si ricorda che la scheda deve essere fornita al primo acquisto e in caso di aggiornamenti, gratuitamente. La scheda è composta da 16 punti.

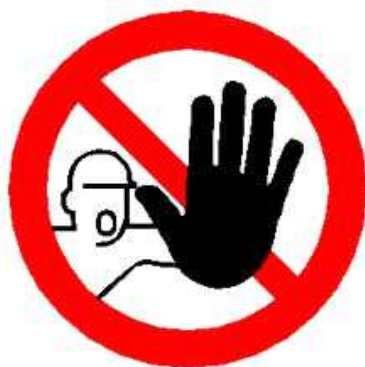
Immagine 2: cartello indicante il divieto di accesso.

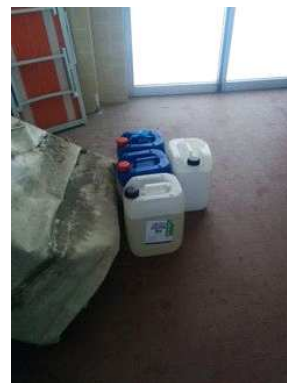
Immagine 3: bidoni non stoccati correttamente.

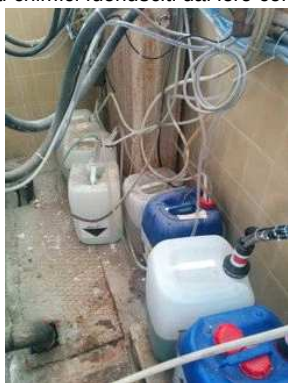
Immagine 4: bidoni di alimentazione lavatrici.

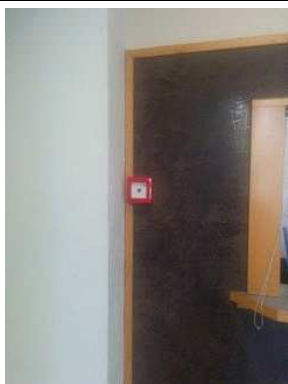
Immagine 1: pulsante di emergenza non segnalato

Si ricorda, infine, la necessità di verificare periodicamente il corretto funzionamento dei pulsanti di emergenza.

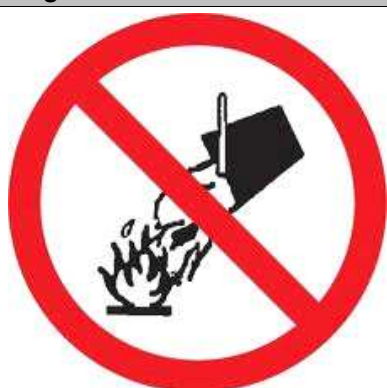
Immagine 1: cartello indicante il divieto di spegnere con acqua da apporre su ogni quadro elettrico.

Installare sui quadri elettrici cartello indicante il divieto di spegnere eventuali incendi con acqua ed il cartello riferito al rischio da elettrocuzione. Riparare gli schermi rotti e ripristinare gli schermi mancanti. Provvedere, inoltre, a lasciare sgombro il passaggio per raggiungere i quadri; quanto sopra, al fine di permettere, in caso di incendio, di poter disenergizzare l'impianto e poter spegnere l'incendio con acqua senza il rischio di elettrocuzione.

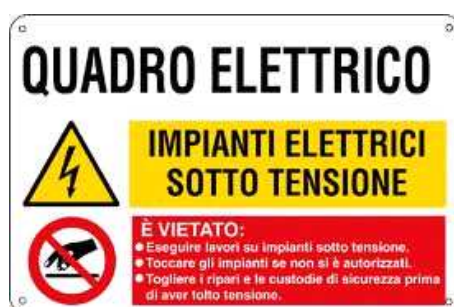
Immagine 2: cartello da affiggere sui quadri elettrici.

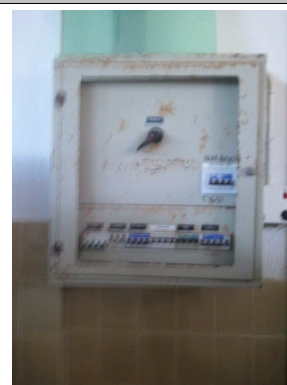
Immagine 3: quadro elettrico privo di cartellonistica e schermo

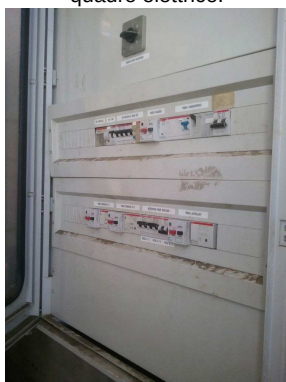
Immagine 4: quadro elettrico non chiuso e privo di cartellonistica

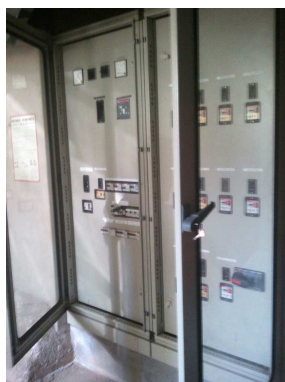
Immagine 5: quadro elettrico non chiuso e privo di cartellonistica

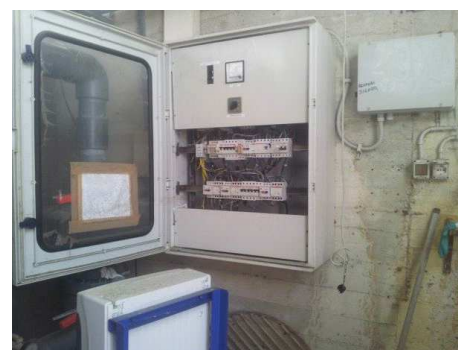
Immagine 6: quadro elettrico non chiuso e privo di protezioni e cartellonistica

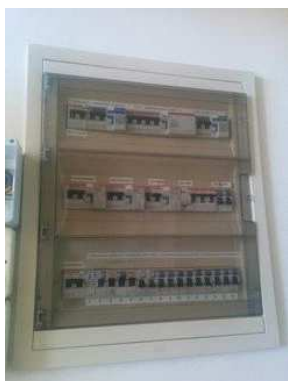
Immagine 7: quadro elettrico senza cartellonistica.

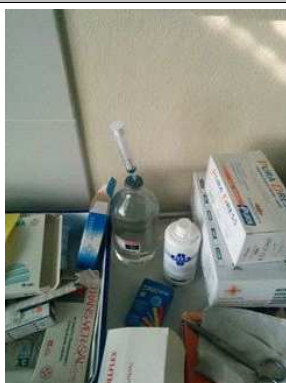
Immagine 1: rifiuti sanitari

E' vietato miscelare tra loro rifiuti pericolosi o miscelare rifiuti pericolosi con rifiuti non pericolosi.

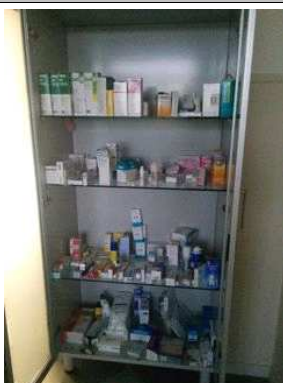
Immagine 2: armadio medicinali.

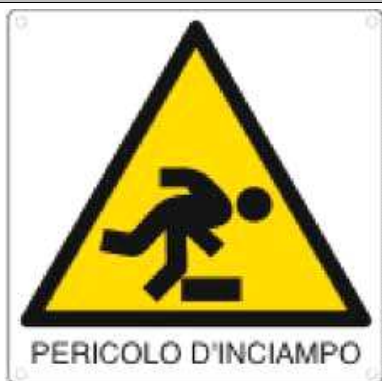
Immagine 1: cartello indicante il rischio di inciampo.

Provvedere a segnalare i punti a rischio di inciampamento. La segnalazione deve avvenire installando, sul punto di pericolo, striscia a bande gialle e nere e apponendo, nei pressi, il cartello specifico.

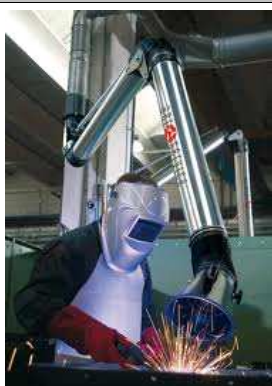
Immagine 1: impianto di aspirazione dei fumi di saldatura.

Durante le attività di saldatura utilizzare appositi sistemi di aspirazione dei fumi di saldatura in quanto molto pericolosi per la salute. Se si optasse per un impianto fisso di aspirazione, le emissioni in atmosfera vanno preventivamente autorizzate mediante procedimento in via generale.  
Nel caso in cui si decida di non installare impianto di aspirazione, si rende necessario verificare il livello di esposizione dei lavoratori ai gas di combustione mediante indagini ambientali specifiche.

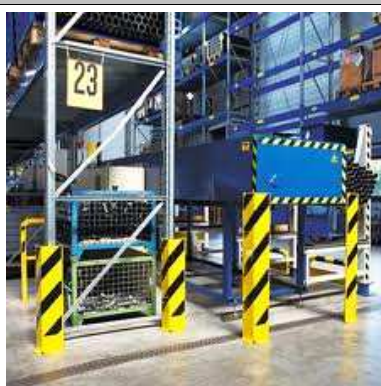
Immagine 2: paraurti alla base di montanti.

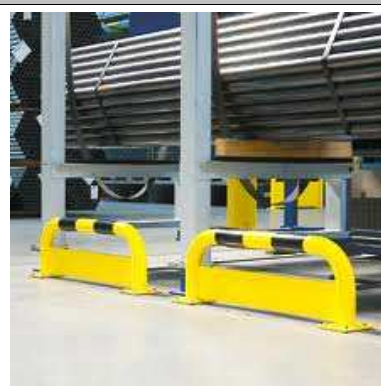
Immagine 3: paraurti per prevenire il danneggiamento dei bancali.

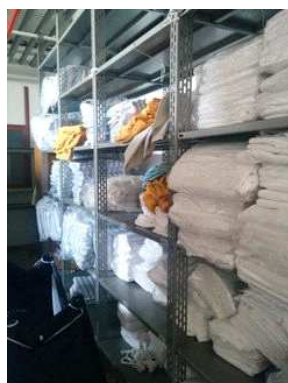
Immagine 4: scaffali non ancorati e senza indicazione della portata.

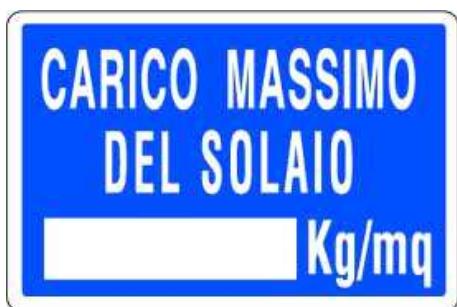
Immagine 1: indicazione della portata del soppalco.

Infine, verificare il corretto accatastamento della struttura, così come di tutte le strutture fisse presenti.

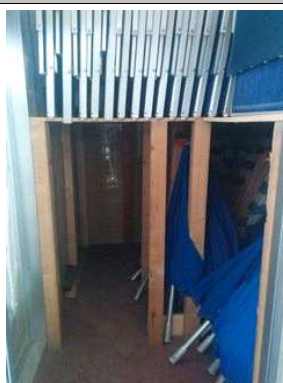
Immagine 2: soppalco stoccaggio sdraio.

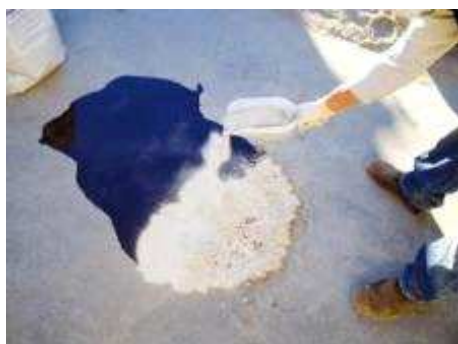
Immagine 1: uso della sepiolite per assorbire una fuoriuscita di liquido.

Sostituire la segatura combustibile, con materiali assorbenti inerti quali la sepiolite.  
Il materiale assorbente deve essere scelto in base al prodotto chimico da raccogliere. Tale indicazione è rilevabile dalla scheda dei dati di sicurezza al punto 6 "Misure in caso di fuoriuscita accidentale".

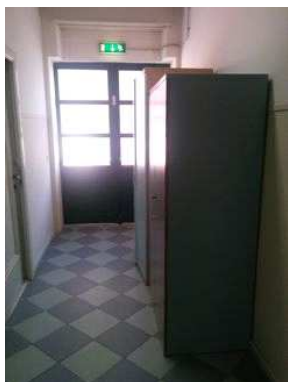
Immagine 1: armadio che riduce la larghezza della via di esodo.

Qualora invece l'uscita di emergenza non sia più attiva e/o necessaria, provvedere a rimuovere il cartello indicante tale uscita, modificare il Piano di Emergenza Aziendale e la planimetria di Evacuazione.

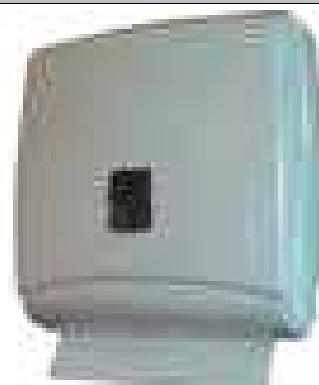
Immagine 3: erogatore di salviette monouso

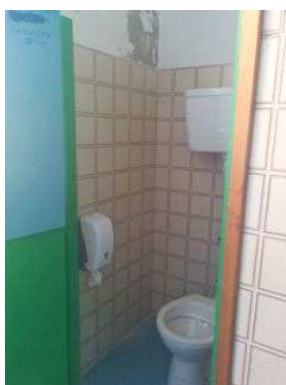
Immagine 10: WC la Terrazza

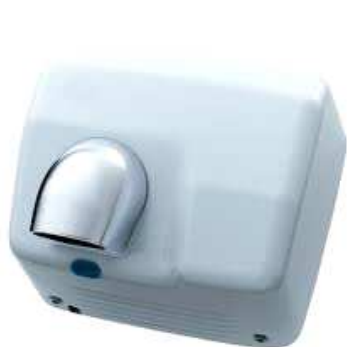
Immagine 4: dispositivo ad aria per asciugare le mani

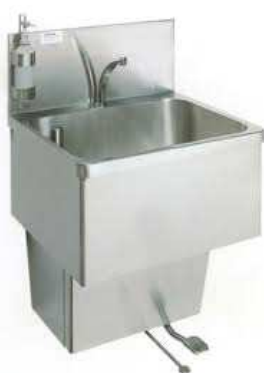
Immagine 5: lavandino con comandi a pedale.

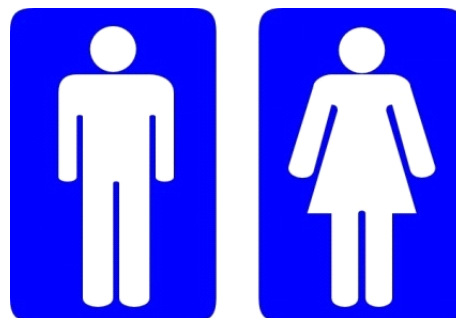
Immagine 6: cartello indicante il sesso di destinazione dei WC.

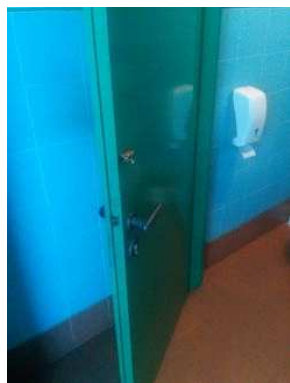
Immagine 7: porta del WC con chiavistello manuale.

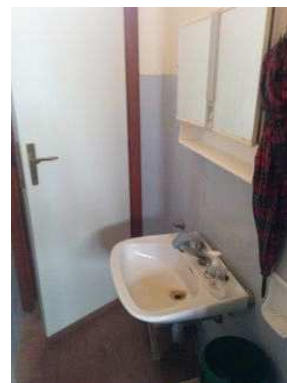
Immagine 9: bagno lavanderia.
