**D.O.C. S.C.S.  
CORSO VENEZIA, 11  
10147 - TORINO (TO)**

## **RELAZIONE DI SOPRALLUOGO**

**Ing. Fabio Rosito**

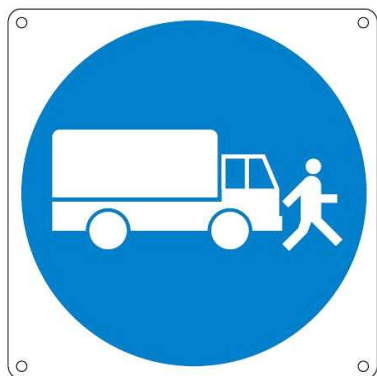
All'interno del perimetro aziendale accedono mezzi dei clienti, dei fornitori e mezzi della ditta stessa. Tale situazione può determinare condizioni di pericolo per i pedoni e deve, pertanto, essere correttamente gestita.

Immagine 1: cartello riportante l'obbligo di procedere a passo d'uomo.

Provvedere a segnalare, sull'accesso, l'indicazione di procedere a passo d'uomo.

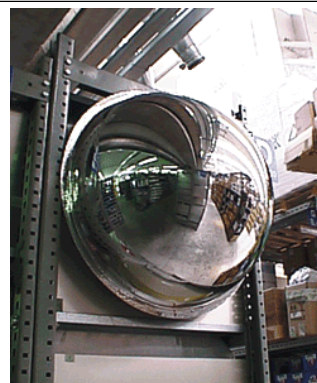
Immagine 3: semisfera a specchio.

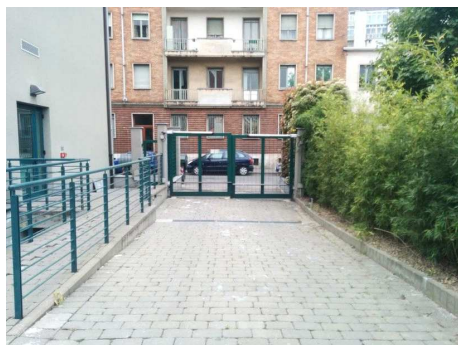
Immagine 4: cancello di accesso al perimetro della struttura.

Sull'uscita, indicare il pericolo correlabile all'uscita dei mezzi dal perimetro.

In caso di transito in area a scarsa visibilità si consiglia l'uso di specchi o semisfere per migliorare la visibilità, così come indicare l'obbligo di segnalazione con clacson.

Nelle aree esterne, definire le corsie di transito e quelle di attraversamento pedonale, adottando, se necessario, strumenti di segnaletica stradale.

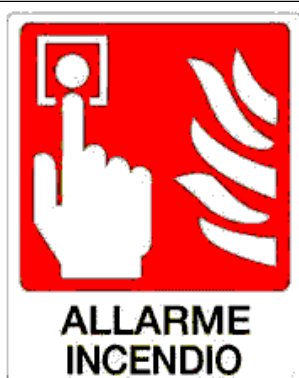
Le aree protette con sistemi di rilevazione automatica di incendio non sono segnalate da apposita cartellonistica. Alcuni pulsanti non sono segnalati. Analogamente, le aree protette da sistema di estinzione automatico devono essere segnalate.

Immagine 1: cartello indicante pulsante di allarme.

Le aree dove sono presenti sistemi di rilevazione automatici, devono essere indicate apponendo appositi cartelli al fine di evitare comportamenti che possano determinare allarmi spuri. Segnalare i pulsanti ed indicare con apposita cartellonistica se sono di allarme o di sezionamento.

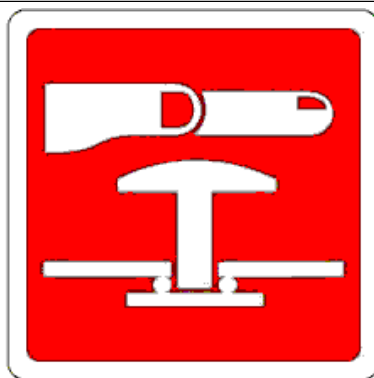
Immagine 2: cartello indicante un pulsante di sgancio.

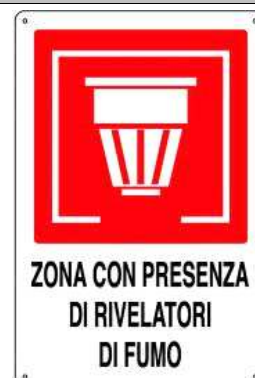
Immagine 3: cartello da installare sull'accesso alle aree protette da impianto automatico di rilevazione.

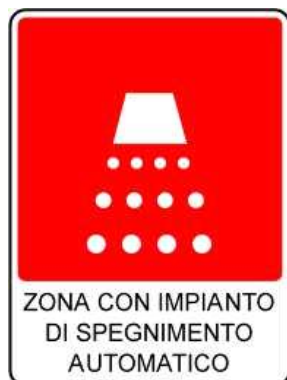
Immagine 4: cartello indicante che l'area è protetta di sistema automatico di spegnimento.

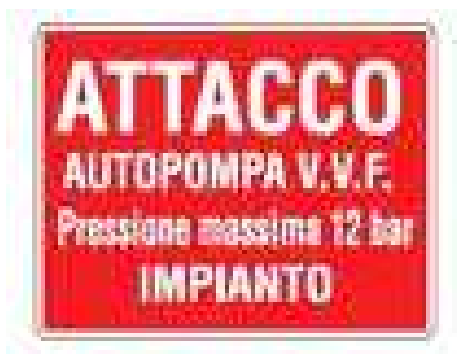
Il segnale utilizzato per indicare il punto di aggancio dell'autopompa dei Vigili del fuoco, risulta non più visibile.

Immagine 1: cartello per la segnalazione dell'attacco autopompa in accordo con la norma UNI 10779:2002

Provvedere all'installazione dell'apposito cartello, in accordo a quanto previsto dalla norma.

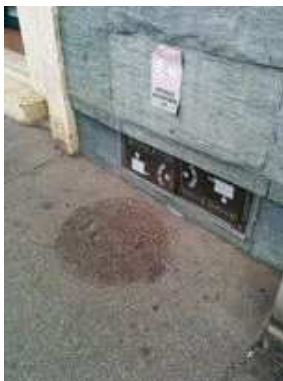
Immagine 2: cartello sbiadito installato sopra l'attacco motopompa.

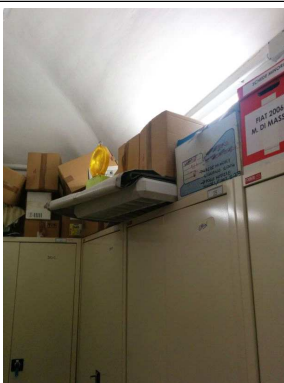
Il materiale stoccato sugli scaffali risulta a rischio di rovesciamento e caduta in quanto sporgente rispetto al piano degli scaffali stessi.

Immagine 1: materiale sporgente dai ripiani degli scaffali.

Osservazione. Poiché l'anomalia non è una trasgressione di una specifica norma di legge, l'intervento di eliminazione può essere programmato.

Provvedere a stoccare nel modo corretto i materiali sugli scaffali facendo in modo che il materiale stesso poggi quasi completamente sugli scaffali stessi.

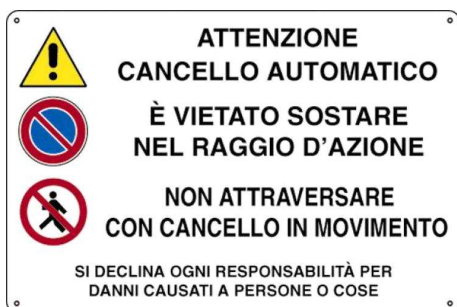
Immagine 1: cartello da installare sul cancello elettrico.

Si ricorda di provvedere al regolare controllo dello stato del cancello e dei suoi componenti, in particolare di sicurezza, e di annotare su apposito registro in modo da poter dimostrare, in caso di controllo, l'avvenuta manutenzione.

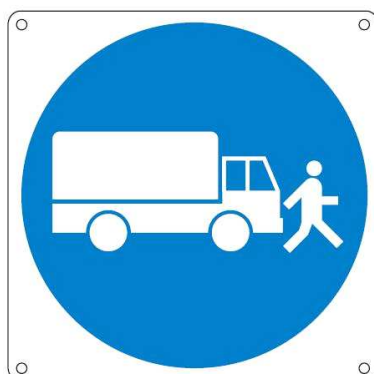
Immagine 2: cartello riportante l'obbligo di procedere a passo d'uomo.

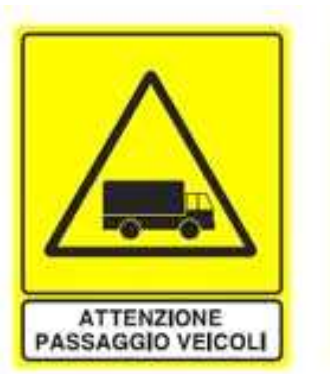
Immagine 3: cartello indicante il pericolo derivante dall'uscita di mezzi,

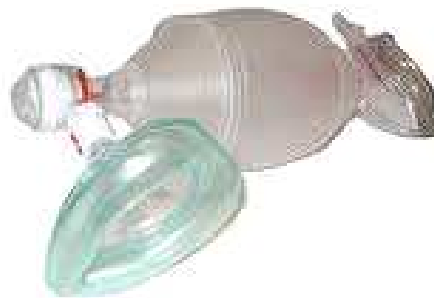
Immagine 3: pallone di ambu e mascherina oronasale

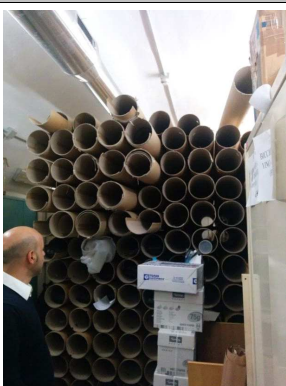
All'interno del magazzino, al momento del sopralluogo, era presente un ingente quantitativo di materiale combustibile che potrebbe determinare un carico di incendio tale da determinare modifiche al fine di rispettare la normativa.

Immagine 1: cilindri di carta stoccati all'interno di un locale.

Non conformità. L'anomalia rappresenta una trasgressione di una specifica norma di legge, l'intervento di eliminazione deve essere attuato nel più breve tempo possibile.

Le strutture compartimentanti, quali porte e muri tagliafuoco, vengono dimensionati in base ad una previsione di quantità di materiali combustibili e infiammabili presenti che vanno a determinare il cosiddetto carico di incendio. E' necessario verificare che le strutture siano conformi in base al carico di incendio presente per evitare di superare i valori definiti a livello progettuale.

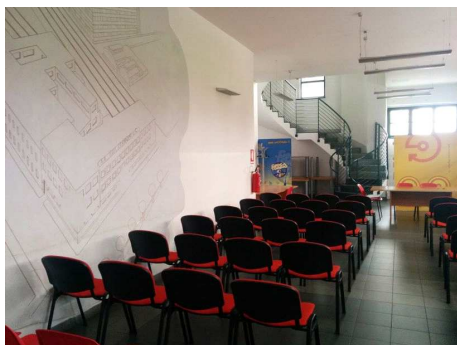
All'interno della sala piccola, l'estintore si trova al centro della sala; in caso di incendio un operatore, raggiungendo l'estintore per utilizzarlo, potrebbe non essere più in grado di scappare a causa del propagarsi dell'incendio.

Immagine 1: estintore installato a metà della sala.

Osservazione. Poiché l'anomalia non è una trasgressione di una specifica norma di legge, l'intervento di eliminazione può essere programmato.

Gli estintori vanno posizionati, principalmente, lungo le vie di esodo, in prossimità delle uscite, appesi a parete, mediante l'apposita staffa, ad un'altezza non superiore a 1,5 metri e opportunamente segnalati mediante cartello. Alternativamente, è possibile utilizzare le apposite piantane.

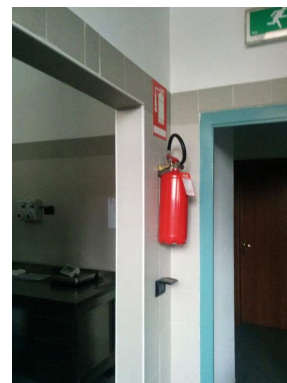
L'estintore portatile presente era installato ad un'altezza tale da rendere scarsamente agevole l'utilizzo. Tale condizione, potrebbe anche provocare danni a seguito di caduta dell'estintore in caso di errori nella presa.

Immagine 3: estintore portatile affisso troppo in alto.

Provvedere ad abbassare l'altezza dell'estintore sotto i 1,5 metri dal pavimento. Se ritenuto preferibile, è anche possibili appendere l'estintore ad una piantana. Si ricorda, infine, che tutti gli estintori portatili devono essere segnalati con apposito cartello.

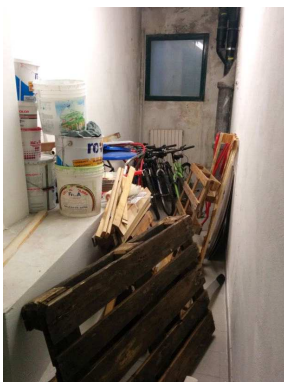
Immagine 1: finestra del filtro a prova di fumo non accessibile.

Provvedere a liberare il filtro al fine di permettere alle persone di accedere alle finestre del filtro per aprirle e permettere, così, l'evacuazione dei fumi che si sono generati. Verificare periodicamente che i filtri a prova di fumo siano completamente sgombri di materiale, in particolare combustibile, e che la finestra si apra regolarmente. Tutti i controlli effettuati, anche inetnamente, vanno registrati nell'apposito registro predisposto.

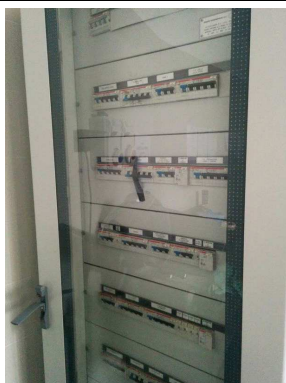
Immagine 1: quadro elettrico con interruttor collegato al cavo della lavastoviglie tenuto bloccato con nastro adesivo.

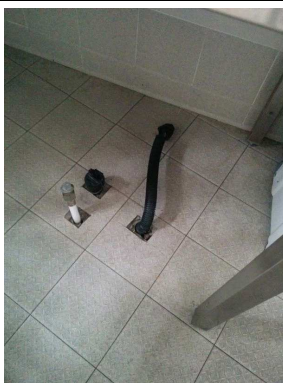
Immagine 2: estremità del cavo di alimentazione alla lavastoviglie.

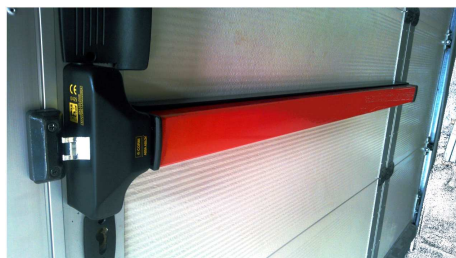
Immagine 1: maniglione con marchio CE

Tutti i maniglioni antipanico devono essere omologati e certificati dal produttore. Tale certificazione viene attestata dalla presenza di marcatura CE, resa ormai obbligatoria dalla normativa. Provvedere alla sostituzione di tutti i maniglioni antipanico non marcati, con maniglioni antipanico marcati CE, installati da ditte abilitate. Al termine dell'intervento, la ditta dovrà rilasciare dichiarazione di corretta installazione relativamente all'intervento eseguito. L'installatore dovrà anche consegnare copia delle istruzioni. Questo intervento dovrà concludersi entro il 18 febbraio 2013. Si ricorda che, una volta installati i maniglioni, questi vanno sottoposti ai controlli previsti dal produttore, da annotarsi su specifico registro.

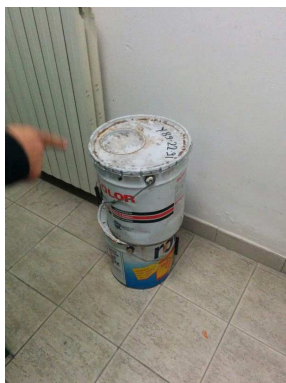
Immagine 1: latte di vernice.

E' vietato miscelare tra loro rifiuti pericolosi o miscelare rifiuti pericolosi con rifiuti non pericolosi.

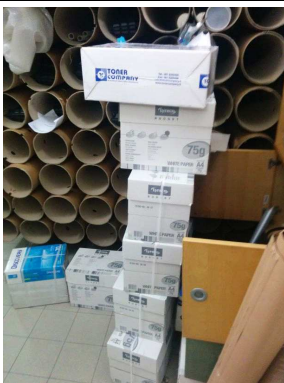
Immagine 1: scatoloni di carta impilati.

Evitare, per quanto possibile, l'impilamento di materiale sistemando il materiale su scaffali o a terra.

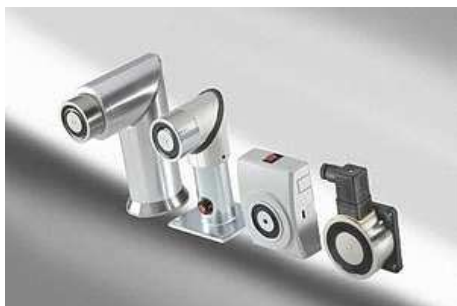
Tale condizione risulta di maggiore rischio in considerazione del fatto che la porta si trova in un interrato non presidiato.

Immagine 1: elettrocalamite

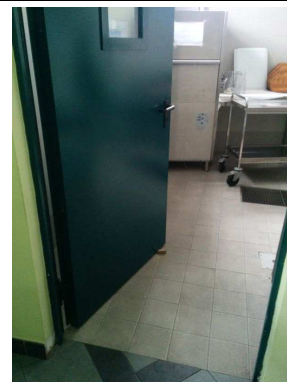
Immagine 3: porta tagliafuoco di accesso alla cucina bloccato aperto.

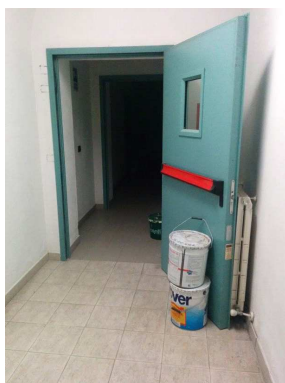
Immagine 4: porta tagliafuoco bloccata aperta.

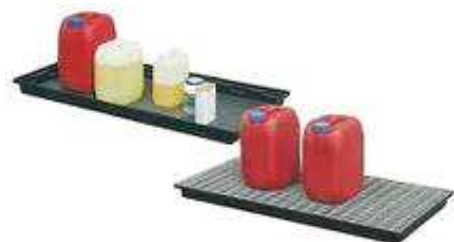
All'interno di un magazzino sono stati rilevati contenitori di prodotti chimici liquidi a terra o su scaffali; tale condizione, in caso di fessurazione del contenitore, determinano rischi di fuoriuscita e spandimento del prodotto stesso e, conseguentemente, rischi di scivolamenti o inquinamento.

Immagine 1: esempi di vasche di contenimento per evitare lo spandimento di prodotti chimici fuoriusciti dai loro contenitori

I prodotti vanno stoccati nel rispetto di quanto indicato all'interno della scheda dei dati di sicurezza, in particolare al punto 7 della stessa. Si ricorda che la scheda deve essere fornita al primo acquisto e in caso di aggiornamenti, gratuitamente. La scheda è composta da 16 punti.

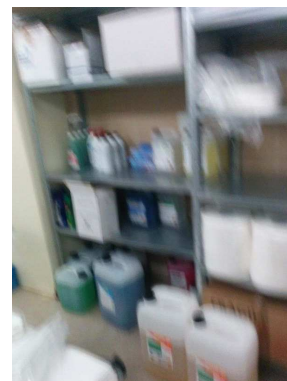
Immagine 3: stoccaggio errato di prodotti chimici.

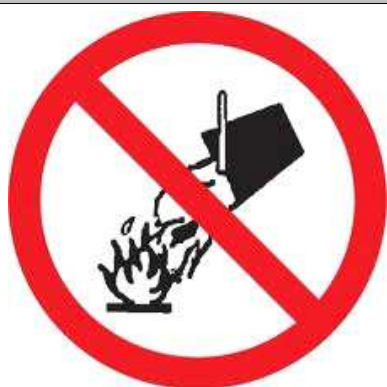
Immagine 1: cartello riportante il divieto di spegnere con acqua.

Se non già presenti, nei pressi dei quadri elettrici principali, si consiglia l'installazione di estintori portatili ad anidride carbonica, in modo da permetterne l'utilizzo al posto di quelli a polvere e, in questo modo, prevenire danni irreparabili ai dispositivi. Tuttavia, visti i pericoli legati all'impiego di questo specifico agente, l'uso dovrà essere riservato a coloro che hanno avuto modo di impiegarlo.

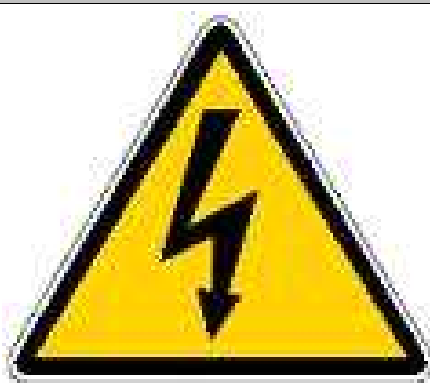
Immagine 2: cartello riportante la presenza di rischio elettrico.

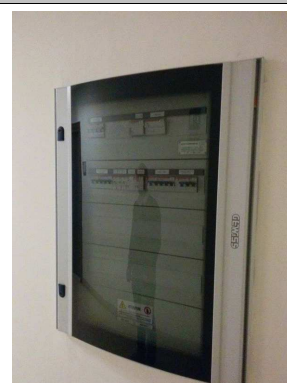
Immagine 3: quadro elettrico senza cartello indicante il divieto di spegnere con acqua eventuali incendi.

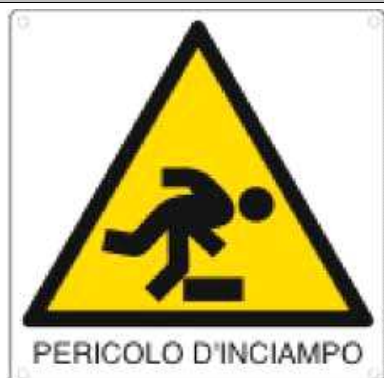
Immagine 1: cartello indicante il rischio di inciampo.

Provvedere a segnalare i punti a rischio di inciampamento. La segnalazione deve avvenire installando, sul punto di pericolo, striscia a bande gialle e nere e apponendo, nei pressi, il cartello specifico.

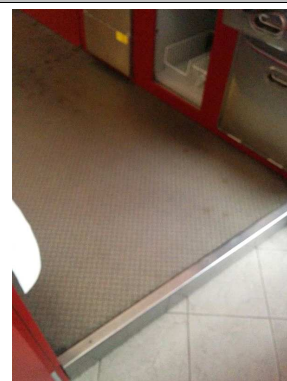
Immagine 3: gradino di accesso al bancone del bar.

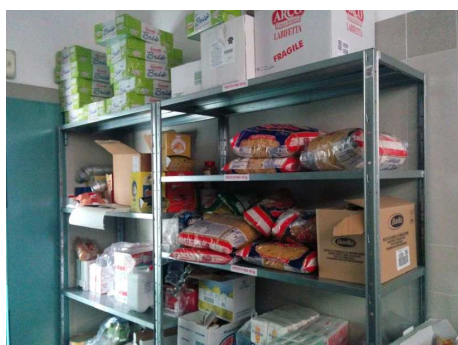
Immagine 1: scaffali della dispensa non saldamente ancorati.

Gli scaffali devono essere saldamente ancorati, a pavimento o parete, in almeno tre punti per evitarne il ribaltamento.

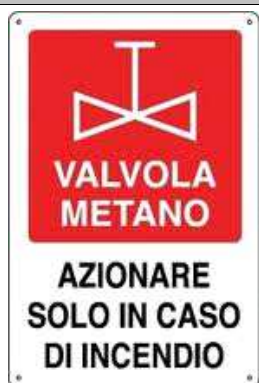
Immagine 1: cartello indicante la posizione delle valvole di sezionamento.

Provvedere a segnalare le valvole di sezionamento del gas mediante apposizione di apposito cartello indicatore al fine di facilitarne l'individuazione e la manovra in caso di emergenza.

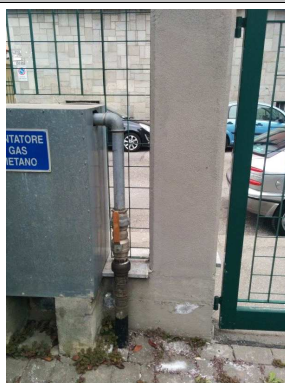
Immagine 2: valvola di sezionamento del metano non segnalata.

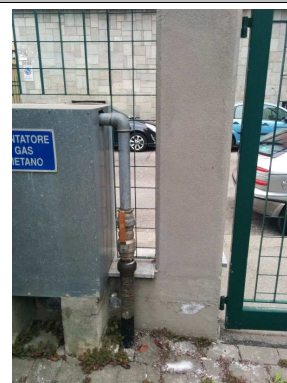
Immagine 3: valvola di sezionamento del gas esterno cucina non segnalata.

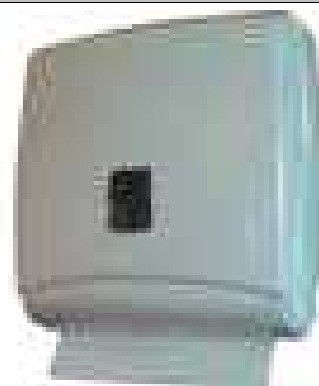
Immagine 3: erogatore di salviette monouso

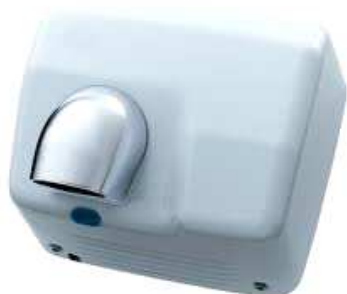
Immagine 4: dispositivo ad aria per asciugare le mani

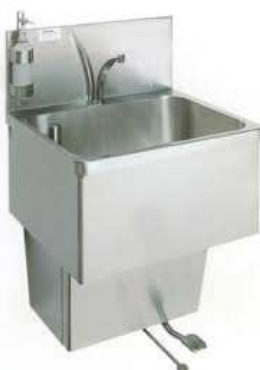
Immagine 5: lavandino con comandi a pedale.

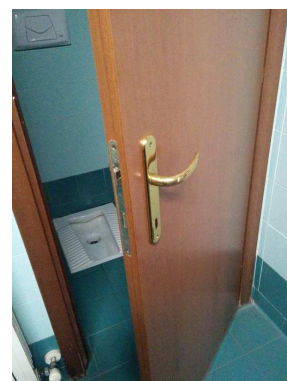
Immagine 6: porta del WC senza nottolino.
