**D.O.C. S.C.S.  
VIALE CARDUCCI, 181  
47042 - CESENATICO (FC)**

## **RELAZIONE DI SOPRALLUOGO**

| <b>Anomalia rilevata il:</b><br>21/05/2014 | <b>RELAZIONE TECNICA DI SOPRALLUOGO</b> | Pagina 2 di 23 |

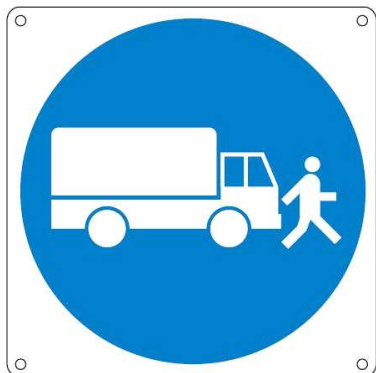
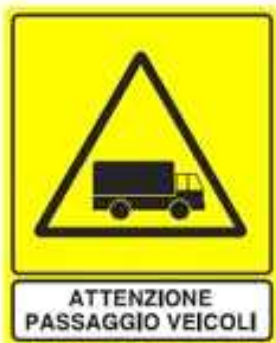
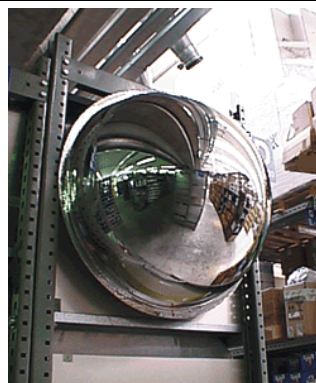
All'interno del perimetro aziendale accedono mezzi dei clienti, dei fornitori e mezzi della ditta stessa. Tale situazione può determinare condizioni di pericolo per i pedoni e deve, pertanto, essere correttamente gestita. Si segnala che i cartelli di procedere a passo d'uomo sono situati in posizione non facilmente visibile per chi accede al perimetro della struttura.

Immagine 1: cartello riportante l'obbligo di procedere a passo d'uomo.

Immagine 2: cartello indicante il pericolo legato al passaggio dei mezzi.

Immagine 3: semisfera a specchio.

Provvedere a segnalare, sull'accesso, l'indicazione di procedere a passo d'uomo.  
Sull'uscita, indicare il pericolo correlabile all'uscita dei mezzi dal perimetro.  
In caso di transito in area a scarsa visibilità si consiglia l'uso di specchi o semisfere per migliorare la visibilità, così come indicare l'obbligo di segnalazione con clacson.  
Nelle aree esterne, definire le corsie di transito e quelle di attraversamento pedonale, adottando, se necessario, strumenti di segnaletica stradale.

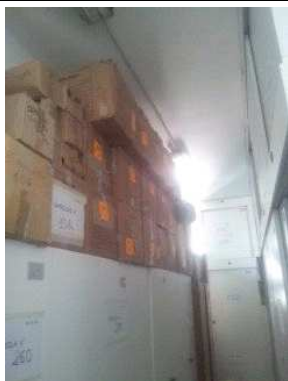
All'interno della lavanderia, sono stati impilati, sopra gli armadi, alcuni scatoloni di biancheria. L'impilamento è instabile e potrebbe determinare la caduta di materiale.

Immagine 1: scatoloni impilati sopra gli armadi.

Evitare l'impilamento di materiale sugli armadi.

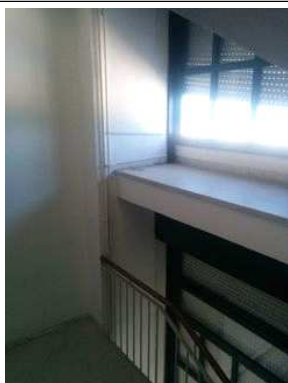
Durante la pulizia dei vetri sulle scale, non si possono escludere cadute dall'alto.

Immagine 1: davanzale a cui accedono i lavoratori per pulire i vetri.

Provvedere a realizzare linee vita a cui i lavoratori possano agganciarsi con sistema di trattenuta. La lunghezza del cavo di trattenuta non deve essere superiore alla larghezza del davanzale. L'accesso dovrà avvenire mediante scala a pioli portatile e dovrà essere previsto un sistema di aggancio a parete con cui legarsi prima di potersi legare alla linea vita. I lavoratori dovranno indossare imbragatura di sicurezza con doppio cordino di trattenuta.

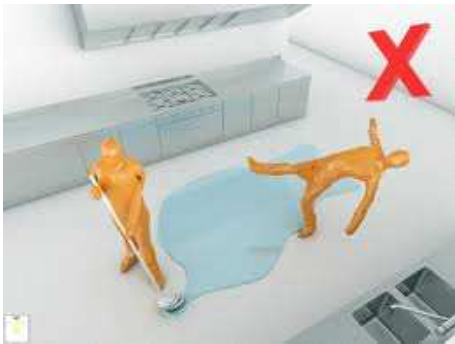
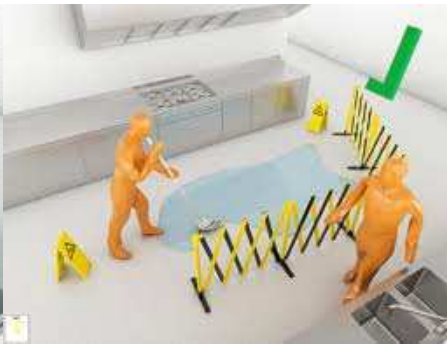
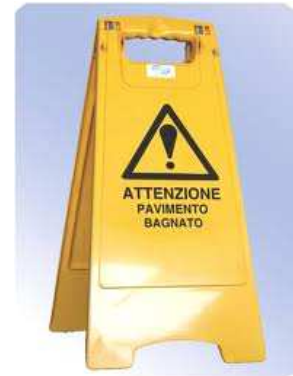
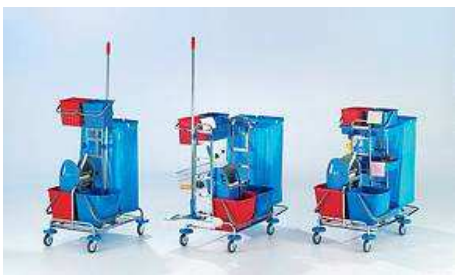
Immagine 1: simulazione di un eventuale incidente per mancata segnalazione dell'area

Immagine 2: esempio di delimitazione dell'area per prevenire scivolamenti

Immagine 3: pannello segnalatore da utilizzarsi per delimitare l'area in cui è presente il pericolo.

Immagine 4: carrello per pulizie.

Provvedere ad acquistare altri pannelli indicanti il pericolo di pavimento bagnato. Ogni qualvolta viene lavato il pavimento, provvedere a posizionare il cartello per avvertire i passanti del pericolo.  
Al fine di ridurre il rischio legato alla movimentazione manuale dei carichi fornire ai lavoratori dei carrelli dotati di secchi, stracci e porta detersivi. E' possibile individuare dei locali, chiudibili a chiave, in cui lasciare i carrelli quando non in uso. Per ogni carrello, mettere due cartelli indicanti il pavimento bagnato e una scaletta da tre gradini, per poter pulire la parte superiore degli armadi.

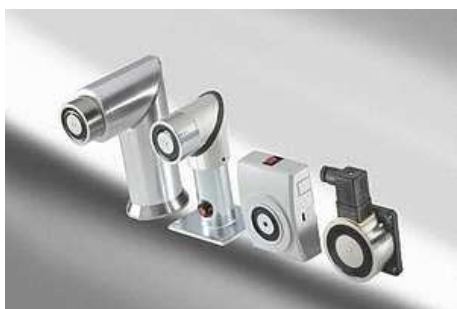
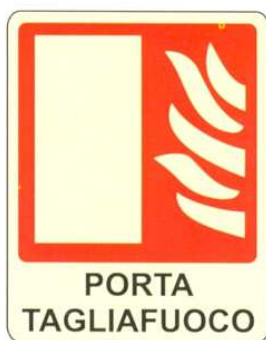
Immagine 1: elettrocalamite

Immagine 2: cartello segnalante porta tagliafuoco

Al fine di evidenziare il divieto di bloccare aperte queste porte, si consiglia l'installazione di specifico cartello e la diramazione di ordine di servizio che vieti ai lavoratori di bloccare le porte tagliafuoco.

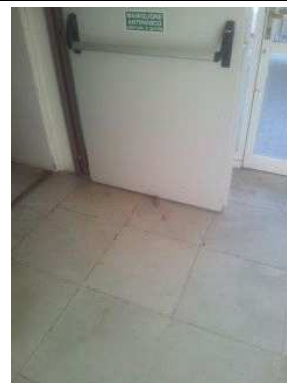
Una o più porte taglia fuoco risultano aperte e non si chiudono automaticamente, rendendole inutili in caso di incendio.

Immagine 3: porta tagliafuoco della direzione tenuta aperta mediante cuneo di legno.

Le porte tagliafuoco possono svolgere il compito previsto solo nel caso in cui, durante un incendio, siano chiuse. Al fine di ottenere questo è necessario rimuovere tutti i dispositivi di blocco alle porte di questo tipo. Nel caso in cui una porta dovesse essere attraversata frequentemente, è possibile tenere aperte le porte con l'uso di elettrocalamite collegate al sistema di rilevazione e allarme antincendio.

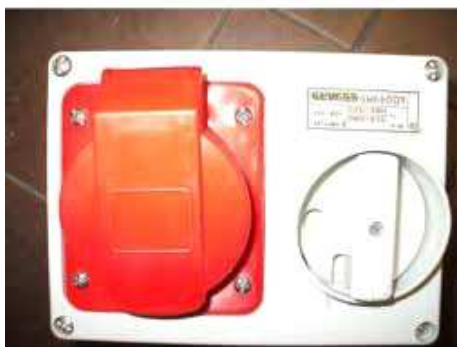
Immagine 1: presa interbloccata

Raccogliere ed eliminare le prese multiple collegabili a prese interbloccate, così come le prolunghie. Se necessario, realizzare ulteriori prese, vicino alle postazioni presso cui si rende necessario l'uso di attrezzature con questo tipo di prese. Le prese, così come i collegamenti necessari, devono essere installati esclusivamente da elettricisti abilitati dalla Camera di Commercio, come desumibile da quanto riportato alla voce "Oggetto sociale" della visura camerale. Al termine dell'intervento, l'elettricista dovrà produrre la dichiarazione di conformità, come previsto dalla normativa, e, se previsto, il progetto a firma di ingegnere iscritto al proprio Albo.

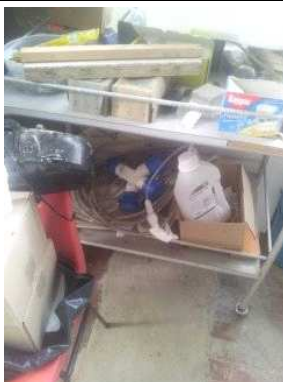
Durante il sopralluogo si è evidenziato l'uso di multiple collegate su prese interbloccate. Le prese interbloccate sono sistemi di sicurezza atti ad impedire la formazione di archi elettrici all'inserimento e disinserimento di spine elettriche aventi potenza elevata. Tale sicurezza è determinata dal fatto che, a monte della presa è presente un interruttore che, in assenza di spina inserita, non permette l'alimentazione ai poli della presa e, analogamente, in caso di alimentazione, non permette di estrarre la spina. L'uso di multiple, sostanzialmente, permette di eludere questo sistema in quanto le spine possono essere inserite e disinserite senza dover agire sull'interruttore.

Immagine 2: multipla per presa interbloccata.

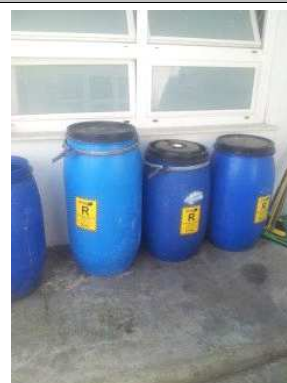
All'interno dei locali di lavoro sono stati rilevati contenitori di prodotti chimici liquidi a terra o su scaffali; tale condizione, in caso di fessurazione del contenitore, determinano rischi di fuoriuscita e spandimento del prodotto stesso e, conseguentemente, rischi di scivolamenti o inquinamento. In particolare, si segnala la presenza di bidoni contenenti olio esausto.

Immagine 3: bidoni di olio esausto.

Provvedere a sistemare tutti i contenitori di prodotti liquidi all'interno di vasche di contenimento aventi le seguenti caratteristiche:

- 1) essere in materiale resistente ai prodotti stoccati;
- 2) avere capienza pari ad almeno un terzo della somma di tutti i volumi stoccati sopra e, comunque, non meno del volume del contenitore più capiente.

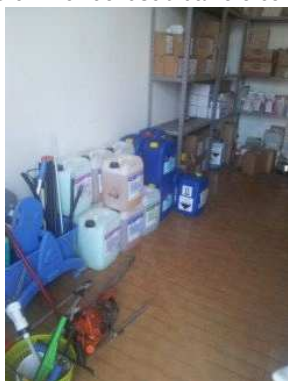
Immagine 4: detersivi non stoccati correttamente.

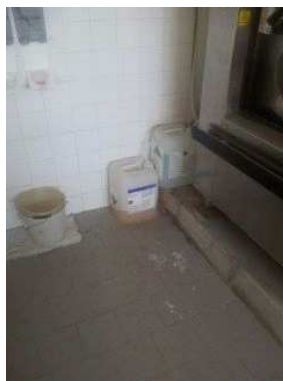
Immagine 5: detersivi per lavatrice a terra.

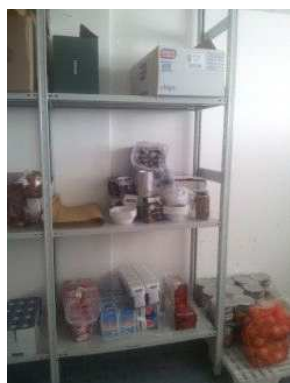
Gli scaffali non sono saldamente ancorati e potrebbero, pertanto, ribaltarsi verso l'operatore. Inoltre, non essendo indicata la portata massima ammissibile dal singolo ripiano, non è escludibile la possibilità che i ripiani vengano sovraccaricati provocando la rottura degli stessi.

Immagine 4: scaffali della dispensa

Provvedere a indicare sugli scaffali la portata massima ammissibile in modo da evitare il sovraccarico. Gli scaffali devono essere saldamente ancorati, a pavimento o parete, in almeno tre punti per evitarne il ribaltamento.

Al fine di prevenire danni ai montanti degli scaffali, provvedere ad installare paraurti alla base.

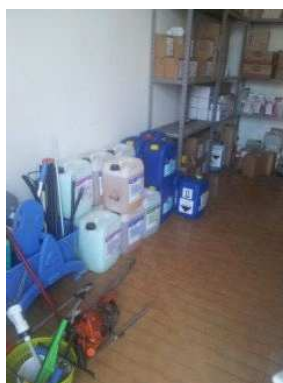
Immagine 5: scaffali magazzino detersivi.
