LAPORAN PENYELIDIKAN INSIDEN

Nomor: SMK3L-En/ISP/FR-13-03

Tempat: Pagar sisi selatan dekat Bengkel Vehicle

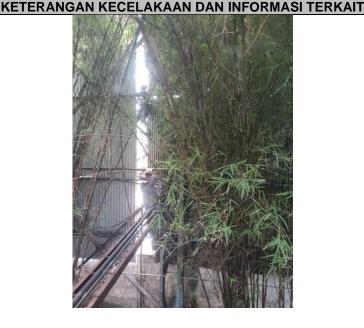
Kebakaran	1		Gangguan Kesehatan			Kecela	ıkaan	Near Miss	
■ Nama & No. Payroll:		Peralatan/Bahan :					ggal :	Jam :	
Donny Amzal					28 Fe	eb 2023	10.15 WIB		
						·		-	
Department : Civil	Section : Kontraktor Fajar Abadi			li	Jabatan : T				
11 07.TI									
Umur: 37 Th	Total Lama Bekerja: 10 th								
				T					
Shift Kerja		lembur:		Klasifikasi:					
■ 1 st □ 2 nd □ 3 rd	☐ Yes ■ No		□ РЗК		■ MTI	☐ LWD	☐ Fatality		
Nama saksi dan rekan kerja (No. Payroll) : -									
Penyebab Kecelakaan dan Bagian Tubuh yang Terluka atau Keterangan Kerusakan Peralatan									
Jari kelingking terluka karena tersayat lembaran seng yang melorot

Pada saat pemasangan sheet pagar sisi selatan dekat dengan area vehicle, korban dan 4 rekan kerja sedang mengangkat sheet berupa lembaran seng untuk dipasang pada struktur bangunan. Saat proses pengangkatan seng tersebut korban berada pada posisi cording paling bawah saat seng berada diatas tiba -tiba seng melorot mengenai jari kelingking tangan kiri sehingga terluka.

Material lembaran seng basah setelah terkena air hujan yang membuat licin dan tangan kiri tidak menggunakan APD sarung tangan

- Bekerja diketinggian
- Memakai sarung tangan tidak lengkap
- Material seng basah
- Pengangkatan manual

Biaya Kerugian										
Peralatan / material	Pengobatan	Hari hilang / down	time	Total biaya						
	1.500.000			1.500.000						
Tindakan	Dept. Penanggung Jawab			Tanggal selesai						
seperti memegang 2. Memastikan koord	g mengenai penggunaan at melakukan aktivitas fisik material, pengangkatan dll dinasi antar rekan kerja pengangkatan telah sesuai			/03/2023 /03/2023	03/03/2023					
Disiapkan oleh: M. Arif Set Jabatan: SHE Engin Departemen: SHE				Dept. Penan	ggung Jawab
