MEETING P2K3

28 November 2023

Agenda Meeting P2K3

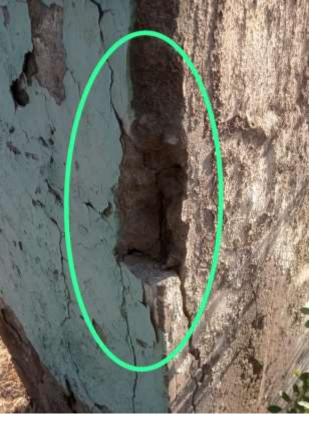
Water Tank Emergency Already Crack
