PLANO DE AÇÃO, Nicolas Andrade dos Santos, Nave 6, 02/05/2025

# Alerta de Segurança

*Rompimento de Cinta*

## Acidente na Nave 6

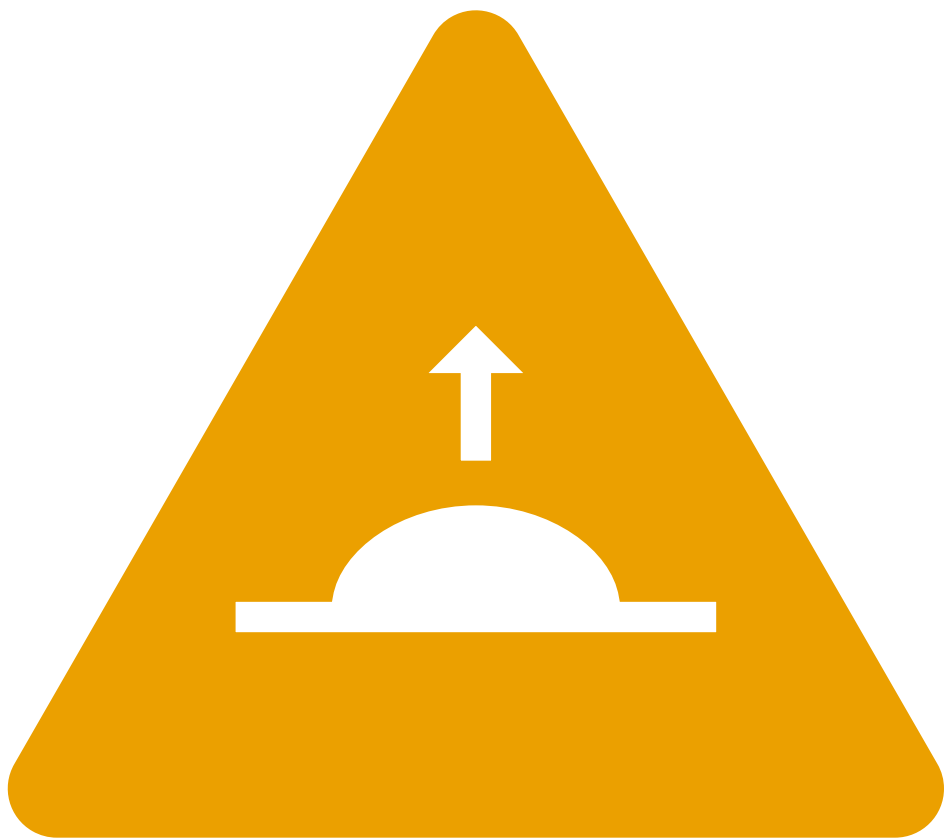
*O acidente foi causado pela ruptura da cinta de içamento, provocada por múltiplos atritos durante a movimentação de uma carga desestabilizada, ancorada em ponto único.*

*O uso de duas cintas ou balancin, ambos disponíveis in loco, poderia ter evitado a perda de controle e a consequente ruptura.*

*Além disso, a ausência de informações de peso em alguns pacotes e a falta de balança na área de armazenamento aumentaram o risco de carregamento de carga excessiva.*

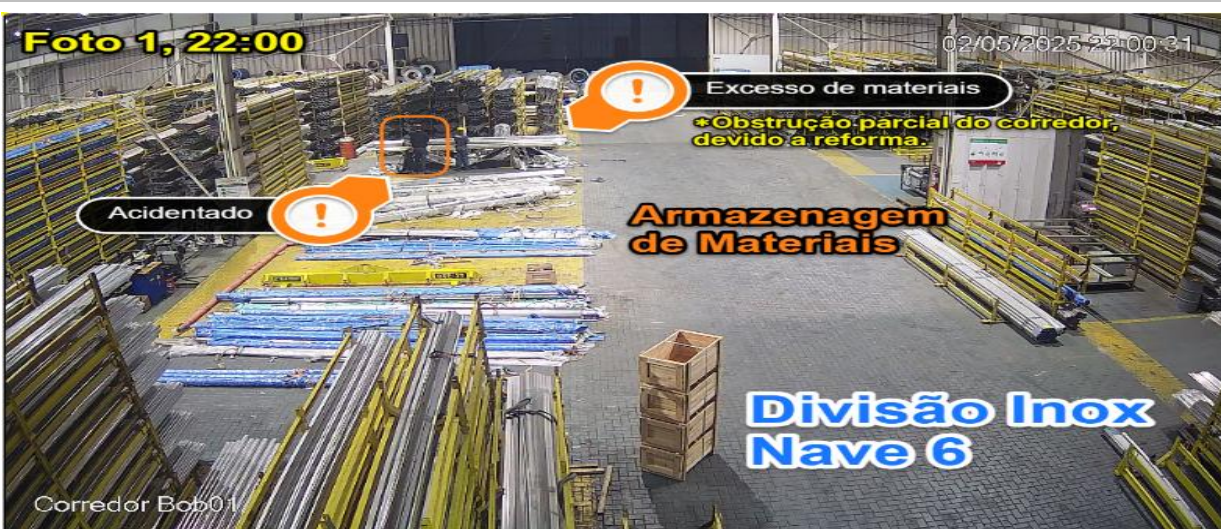
**① 22:00** – Início da operação na Nave 6, área de armazenagem de materiais.

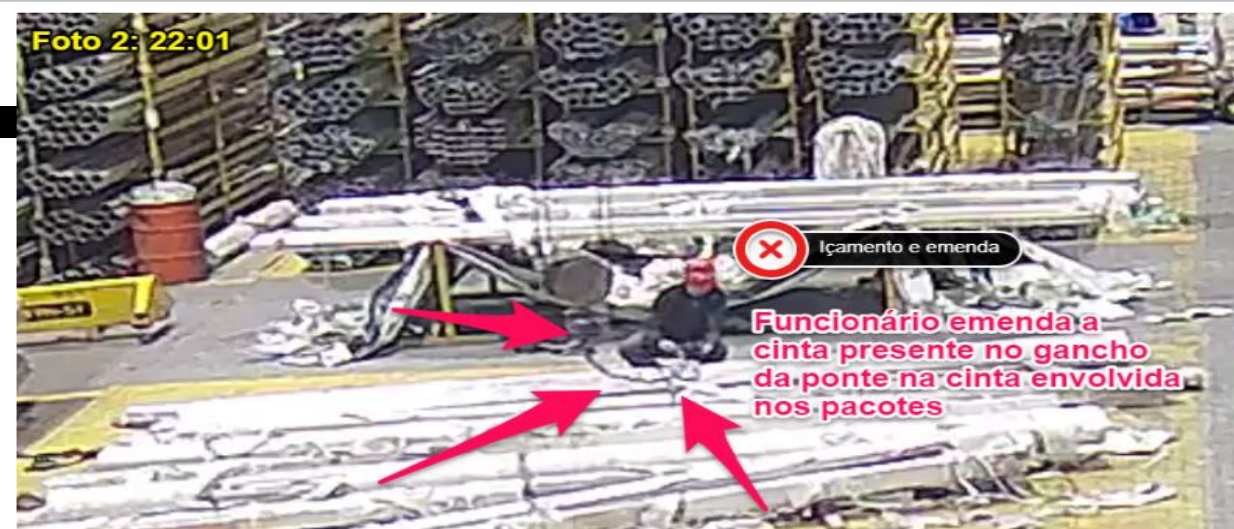
**② 22:01** – O colaborador ancora a cinta de elevação em ponto único sobre os pacotes de tubos metálicos.

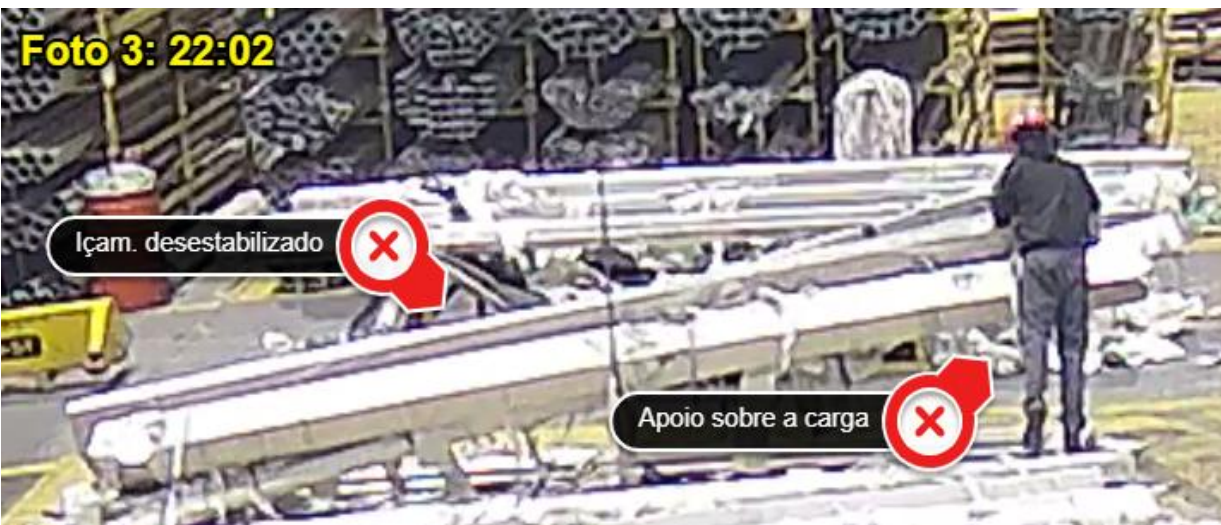
**③ 22:02** – Inicia-se o içamento da carga com auxílio da ponte rolante.

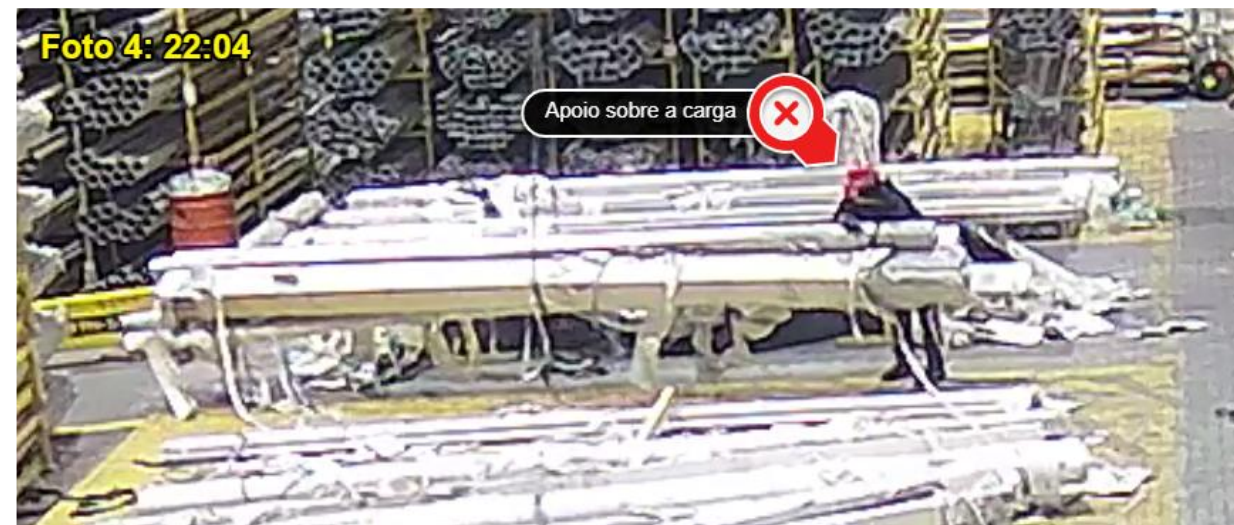
**④ 22:04** – Durante o deslocamento, com a carga visivelmente desestabilizada, o colaborador realiza esforço manual para reequilibrar o conjunto e continua a condução.

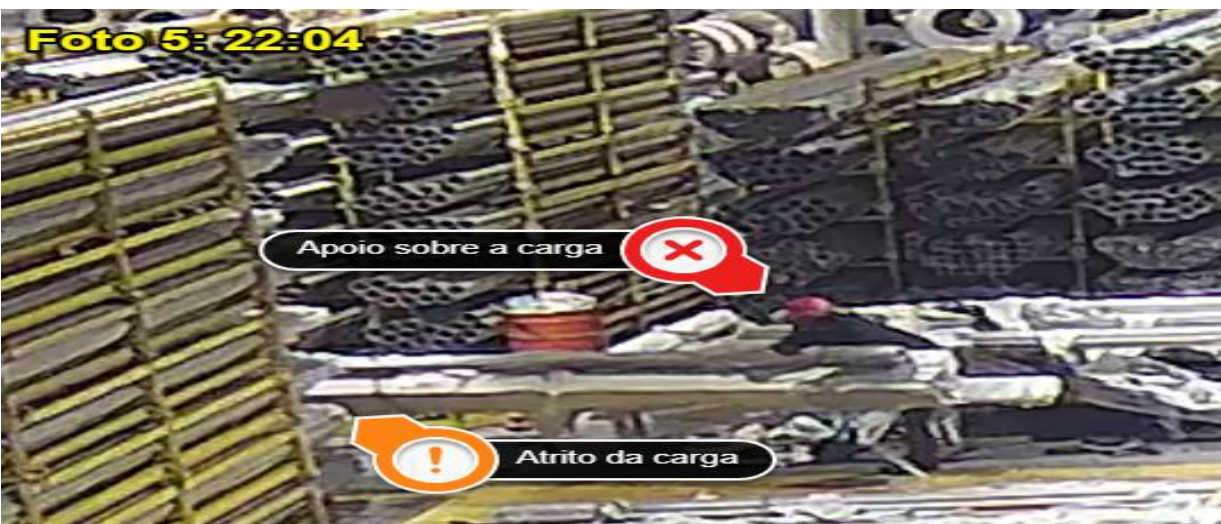
**⑤ 22:04** – Novo esforço manual é realizado para direcionar a carga até o corredor de armazenagem.

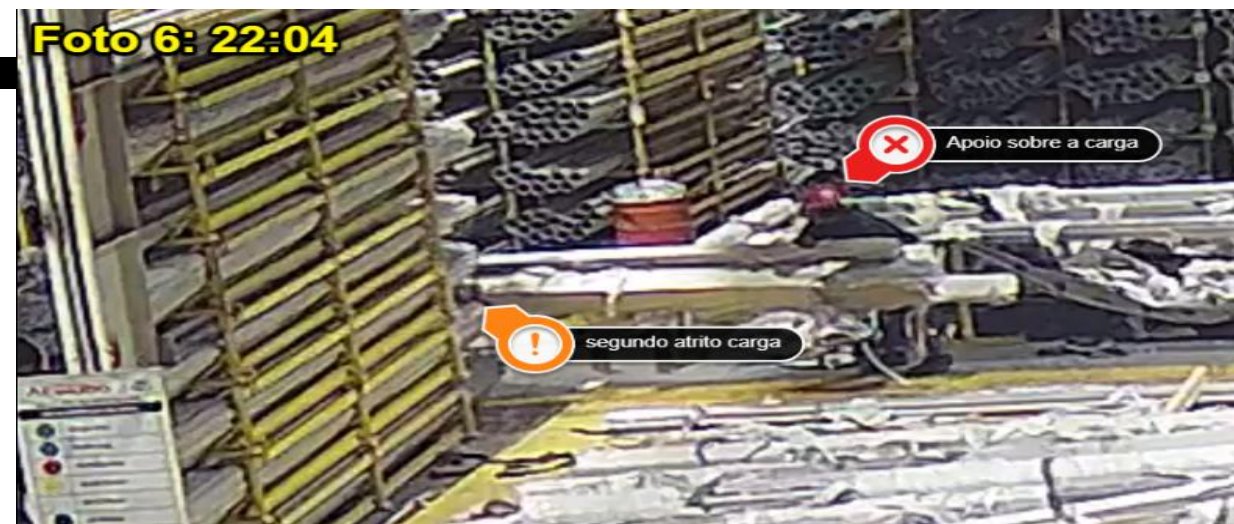
**⑥ 22:04** – Ao adentrar o corredor, os pacotes atiram por duas vezes contra materiais previamente armazenados.

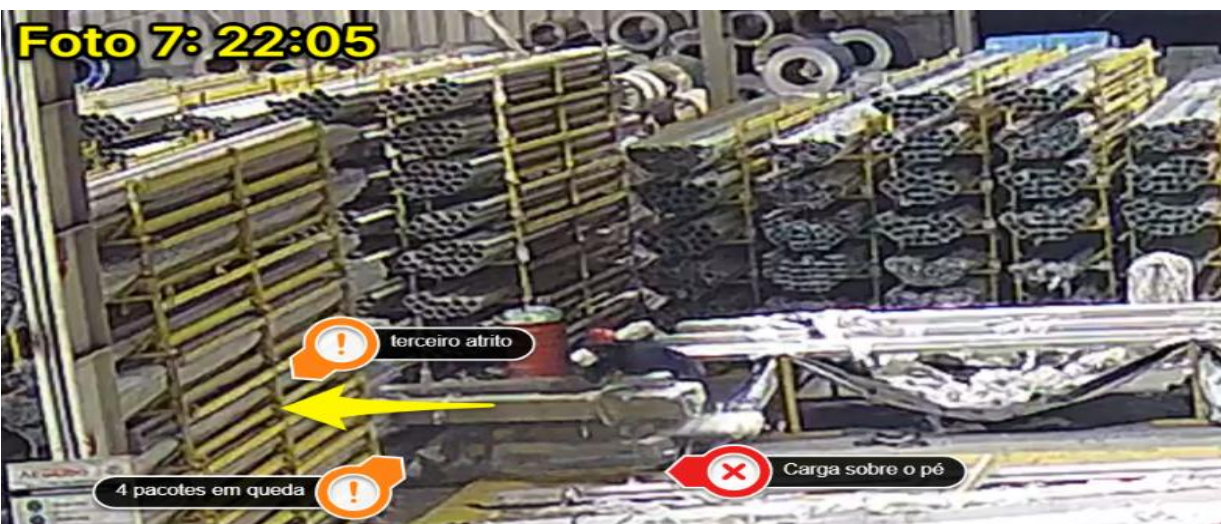
#### Sequência de Eventos até o Acidente do Trabalho

**⑦ 22:05** – Após um terceiro contato da carga com o estoque, ocorre o rompimento da cinta e a queda parcial do material sobre o pé do trabalhador.
