INVESTIGAÇÃO DE OCORRÊNCIA DO TRABALHO

Rondinelli Araujo Costa, Lanchonete Açobreak

DATA: 15/08/2025 (sex), 18:05

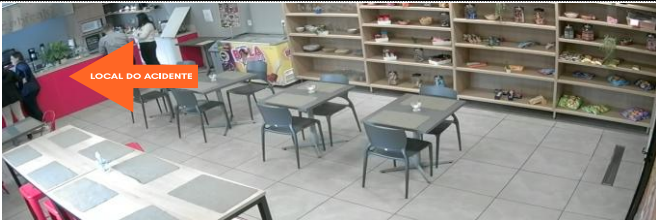
1. O funcionário recebe um pedido para fazer um suco de laranja.

2. O funcionário inicia o processo de preparação da bancada e ingredientes.

3. O funcionário se abaixa para pegar 2 laranjas para o suco.

4. Após separar as laranjas, o funcionário esbarra involuntariamente em uma das arestas cortantes da prateleira e percebe o corte contuso.

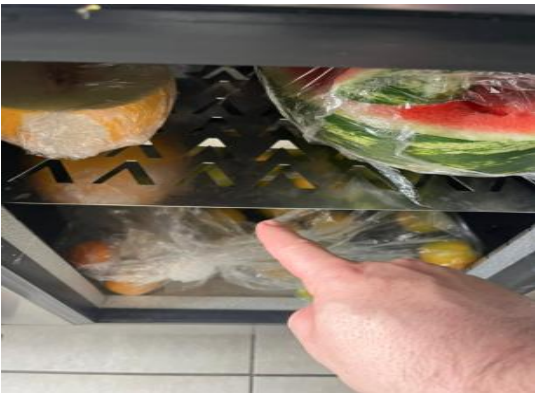
Layout: Área de inspeção

As chapas de inox que servem como prateleiras da geladeira não fazem parte de seu projeto original e foram confeccionadas em nossa Divisão Soluções. As chapas possuem arestas cortantes e rebarbas, ocasionando o acidente.

Instalação de chapas de inox confeccionadas internamente na geladeira da lanchonete, sem requisitos de segurança.

Prateleiras convecionadas internamente, com rebarbas e arestas cortantes.

| INFORMAÇÕES GERAIS | QUEM? | STATUS | AÇÃO? | COMO? | QUANDO? |
|---|---|---|---|---|---|
| | OBRAS | PENDENTE | Aquisição de chapas de acrílico para evitar corte em aresta cortante em chapas de inox. | Serão avaliadas as chapas de acrílico existentes, utilizadas anteriormente, como biombo na época do COVID. | 29/08 |
| | OBRAS | PENDENTE | Instalação de chapas de acrílico para evitar corte acidental por cisalhamento em arestas cortantes das prateleiras de inox da geladeira. | Furação para refrigeração e corte de chapas na medida correta para sobrepor as prateleiras de inox. | 02/09 |
