| | INVESTIGAÇÃO DE OCORRÊNCIA DO TRABALHO | | | | Gleison Alves da Silva, Incotep – Usinagem | | | | DATA: 04/12/2025 (qui), 16:00 | | | | | | | | | | |

**PLANO DE AÇÃO, Gleison Alves da Silva, Incotep – Usinagem, 04/12/2025**

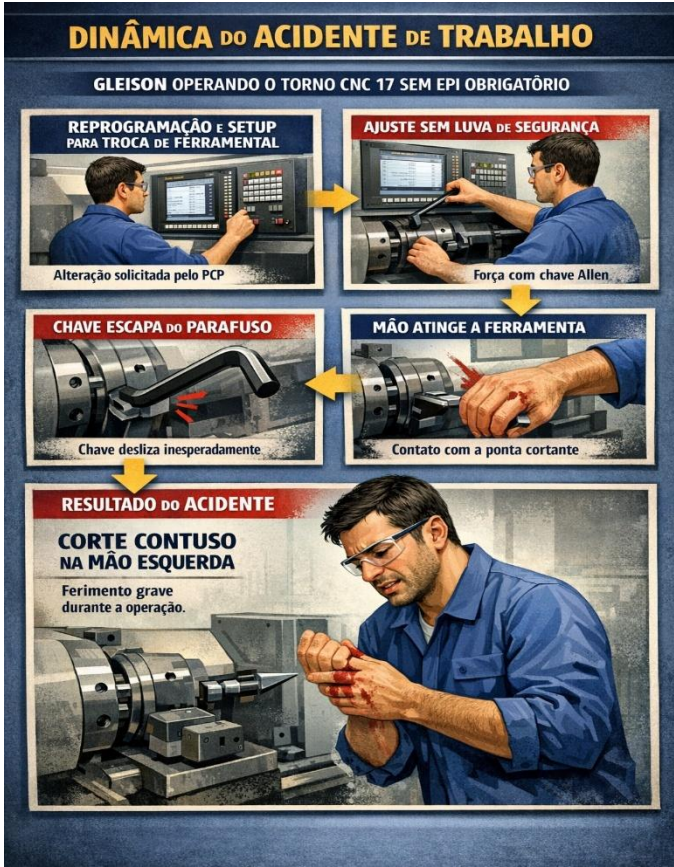
| | Porque, ao aplicar força com a chave Allen, a ferramenta escapou e a mão entrou em contato com a ponta da ferramenta de corte. | | Porque houve aplicação de força manual durante o afrouxamento do parafuso, em uma área com ferramenta cortante exposta, sem proteção adequada para as mãos. | | Porque a luva de PVC, utilizada na operação normal do torno, não permite o manuseio adequado das ferramentas manuais durante o processo de setup, levando o colaborador a realizar a atividade sem o uso de luvas de segurança específicas. | | Porque não havia definição clara ou padronização do EPI específico para a etapa de setup e troca de ferramental. | | Não aplicável. | | | | | | | | | | |
| PARECER TÉCNICO | CAUSA RAIZ: | | Ausência de padronização e definição clara do EPI específico para a atividade de setup. | | | | | | | | | | | | | | O acidente ocorreu durante a atividade de setup e troca de ferramental no Torno CNC 17, após alteração de produção solicitada pelo PCP. A luva de PVC, utilizada na operação normal, não era adequada para o manuseio de ferramentas manuais, o | | |
| | OFENSORES: | | Ato inseguro: | | Não utilização do EPI obrigatório (luvas de segurança) durante a troca do ferramental. | | | | | | | | | | | | | | |
| | | | | Condição insegura: | | Execução da atividade de setup e troca de ferramental no torno CNC com ferramenta de corte exposta, sem o uso de luvas de segurança adequadas para proteção contra cortes. | | | | | | | | | | | | | |

| INFORMAÇÕES GERAIS | QUEM? | STATUS | AÇÃO? | COMO? | QUANDO? |
|---|---|---|---|---|---|
| | SESMT / Produção | PROGRAMADO | Reforçar a obrigatoriedade do uso de luvas de segurança por meio de treinamentos específicos e inspeções periódicas, com registro de conformidade. | Treinamento e acompanhamento das lideranças fabris. | 08/01, qui |
| | SESMT / Produção | PROGRAMADO | Elaborar e implementar um procedimento operacional padrão para troca de ferramental e reprogramação do torno CNC, incluindo etapas seguras e checklist obrigatório. | Instruções internas do setor de usinagem. | 12/01 seg |
