| <div><div></div></div> | | INVESTIGAÇÃO DE ACIDENTE DO TRABALHO | | Rodrigo Custodio da Silva, Expedição | | | | DATA: 20/02/2026 (sex), 00:05 | | | | | |

PLANO DE AÇÃO, Rodrigo Custodio da Silva, Expedição, 20/02/2026

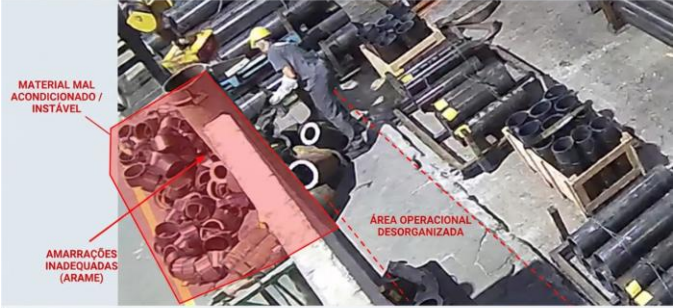
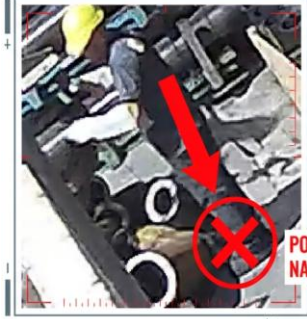
| O QUE HOUEVE? | | Durante a movimentação para a realização de um içamento de um volume de peças, um tubo mecânico adjacente que estava mal acondicionado ao chão caiu e atingiu o pé do colaborador. | | Tipo: Acidente do trabalho | | *RAT | | 26-10 | | <div>REPRESENTAÇÃO DA DINÂMICA DO ACIDENTE</div> <div>O CENÁRIO: CONDIÇÃO INSEGURA</div> <div>O layout desorganizado e o armazenamento precário criaram um risco latente antes mesmo do início da atividade.</div> <div>A MECÂNICA DO ACIDENTE</div> <div>A proximidade com materiais em desequilíbrio foi crítica.</div> <div>O colaborador iniciou a operação sem a desobstrução prévia do perímetro.</div> | | | |
| | | Meio ambiente: | | Área desorganizada contendo tubos mal acondicionados ao chão e estocagem adjacente muito perigosa envolvendo amarrações em arame recozido | | | | | | | | | |
| | | Por que o funcionário sofreu a contusão no pé? | | Porque um tubo mecânico caiu sobre seu pé durante a movimentação para içamento | | Porque ele estava solto e mal acondicionado ao chão no entorno do carregamento principal. | | Porque o colaborador movimentou-se na linha de fogo das peças instáveis durante a preparação da carga. | | Porque houve uma quebra na percepção de risco e falha na avaliação visual da segurança da área de trabalho. | | | |
| | | CAUSA RAIZ: | | Atuação negligente quanto à percepção de risco e falta de organização prévia do ambiente de trabalho, resultando no posicionamento do funcionário em linha de fogo, próximo a tubos adjacentes mal acondicionados. | | | | | | | | | |
| | | OFENSORES: | | Ato inseguro: Ausência de percepção de risco e por laborar em área de fogo sem organizar os tubos previamente.<br>Condição insegura: Mal acondicionamento de tubos soltos no chão e ao armazenamento perigoso de materiais amarrados com arame no setor. | | | | | | | | | |

| INFORMAÇÕES GERAIS | QUEM? | STATUS | AÇÃO? | COMO? | QUANDO? |
|---|---|---|---|---|---|
| | Produção | PENDENTE | Adequação de Layout e Amarrações | Eliminar as amarrações perigosas feitas com arames recozidos nas pilhas de tubos adjacentes (identificadas nas imagens de CFTV) e providenciar método seguro de contenção. | |
| | SESMT<br>Produção | PENDENTE | Sinalização acerca de materiais travados para acesso. | Criação e aquisição de placas de sinalização a serem instaladas em locais estratégicos. | 27/02<br>sexta-feira |

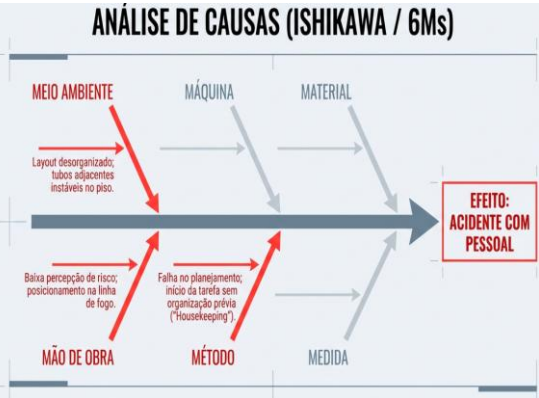
| | | Mão de obra: | | O colaborador executou a tarefa sem percepção do risco, preferindo trabalhar sem avaliar os perigos e sem organizar o entorno. | | <div>ANÁLISE DE CAUSAS (ISHIKAWA / 6Ms)</div> | | | | | | | |
| | | Método: | | Execução da etapa de movimentação sem o planejamento e a devida arrumação prévia do layout adjacente ao carregamento. | | | | | | | | | |
