INVESTIGAÇÃO DE ACIDENTE DO TRABALHO

Felipe Vaz Silva Pacheco, Produção (Nave 02b)

DATA: 23/02/2026 (seg), 09:22

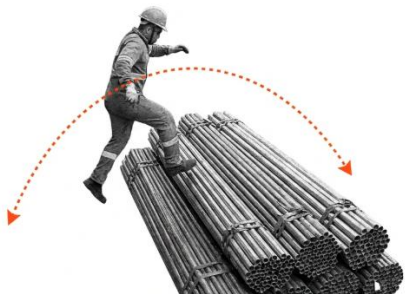
A AÇÃO: TRANSPOSIÇÃO DE MATERIAL

FACT CHECK  
RELATO INICIAL: Escorregou em um amarrado.  
EVIDÊNCIA (CCTV): Salto deliberado sobre a pilha de material.  
O vídeo confirma que não houve escorregão. O colaborador se apoiou no material para pular a obstrução.

Contornar a obstrução ou solicitar a remoção do material.

| INFORMAÇÕES GERAIS | QUEM? | STATUS | AÇÃO? | COMO? | QUANDO? |
|---|---|---|---|---|---|
| <div>Produção</div> <div>PENDENTE</div> <div>Reorganizar e padronizar o layout de áreas de armazenamento intermitentes da Nave 02 b</div> <div>Demarcando faixas de pedestre visíveis e proibindo a parada de materiais que invadam o limite dos corredores.</div> <div></div> | | | | | |

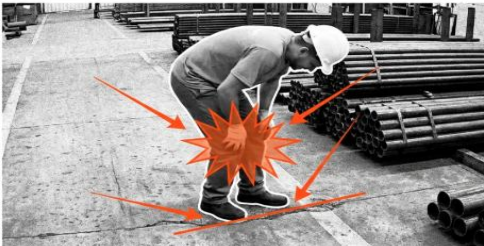
O MECANISMO DA LESÃO

A lesão não ocorreu pela queda, mas pelo impacto cinético da aterrissagem em superfície irregular após o salto. O colaborador esboça reação de dor imediata.
