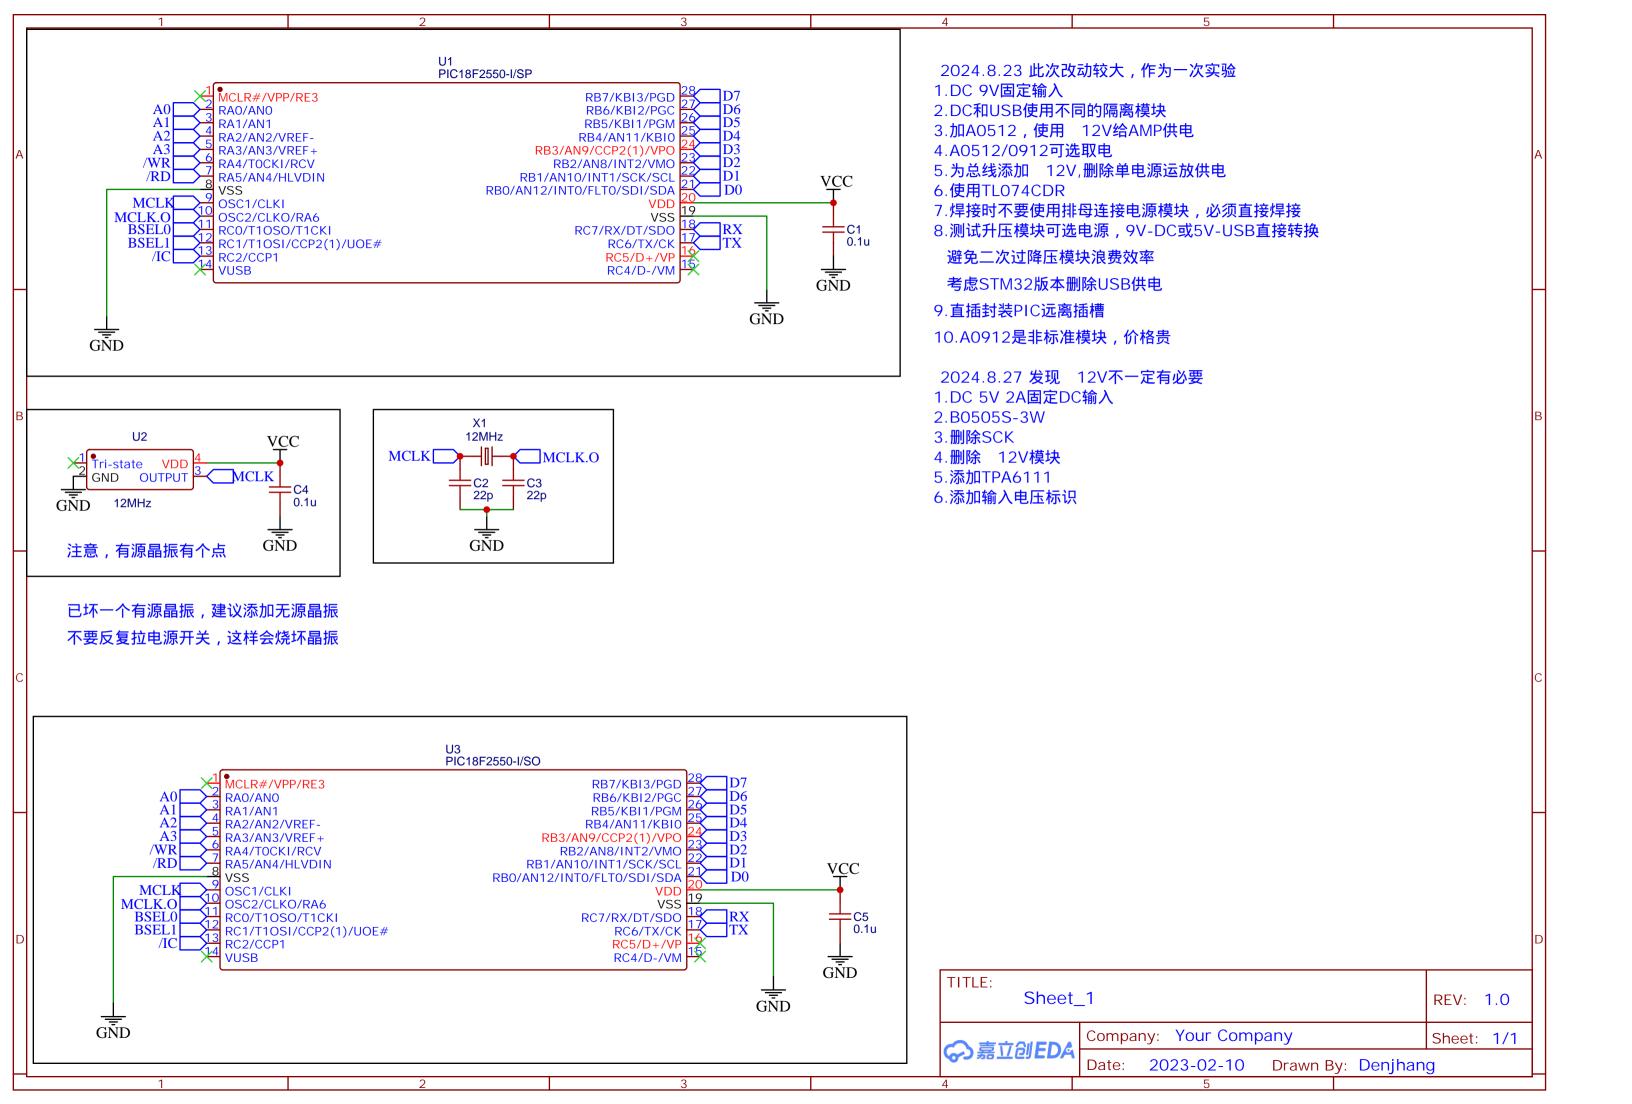
使用时发现插YM2608压降严重,请做以下修改,无需重画PCB:

1.发现又有时无法启动,考虑添加ADUM1201 参考网上的串口隔离电路,除了要隔离电源,还要隔离信号。

- 1.之前测试时,有印象使用双隔离模块将导致发热,反复断电
- 2.该版本0.6没有经过验证,但是IAP版本有这样的设计, 发现不能同时使用USB和DC供电,只可二选一,同时使用时一定会引入DC噪音
- 3.卡槽上下两侧不要放直插运放,容易机械干涉
- 4.电源设计恢复0.55版本, DC和USB只可二选一

- 1.已修正PCB中电位器位置不对齐模块板的问题。
- 2.已删除DC-DC稳压模块,那个会啸叫
- 3.删除二极管,保留整流管
- 4.添加大容量电解电容
- 5.修复DC口的错误接线
- 6.增加音频总线

- 1.删除整流管,那个将带来1V压降
- 2.L2地隔离电感,没什么用
- 3.删除BNX002,替换为IB0505S隔离稳压模块,效果完美
- 4.此时无需外置USB隔离模块
- 5.添加备用的无源晶振
- 6.精简电容
- 7.DC和USB输入共地
- 8.耳机孔位置左移
- 9.添加Logo

- 1.重新隔离DC和USB的地
- 2.添加SPFM logo

- 1.USB和DC使用独立的隔离模块
- 2.删除多余开关
- 3.添加贴片MCU
