2023.12.21

2024.1.14

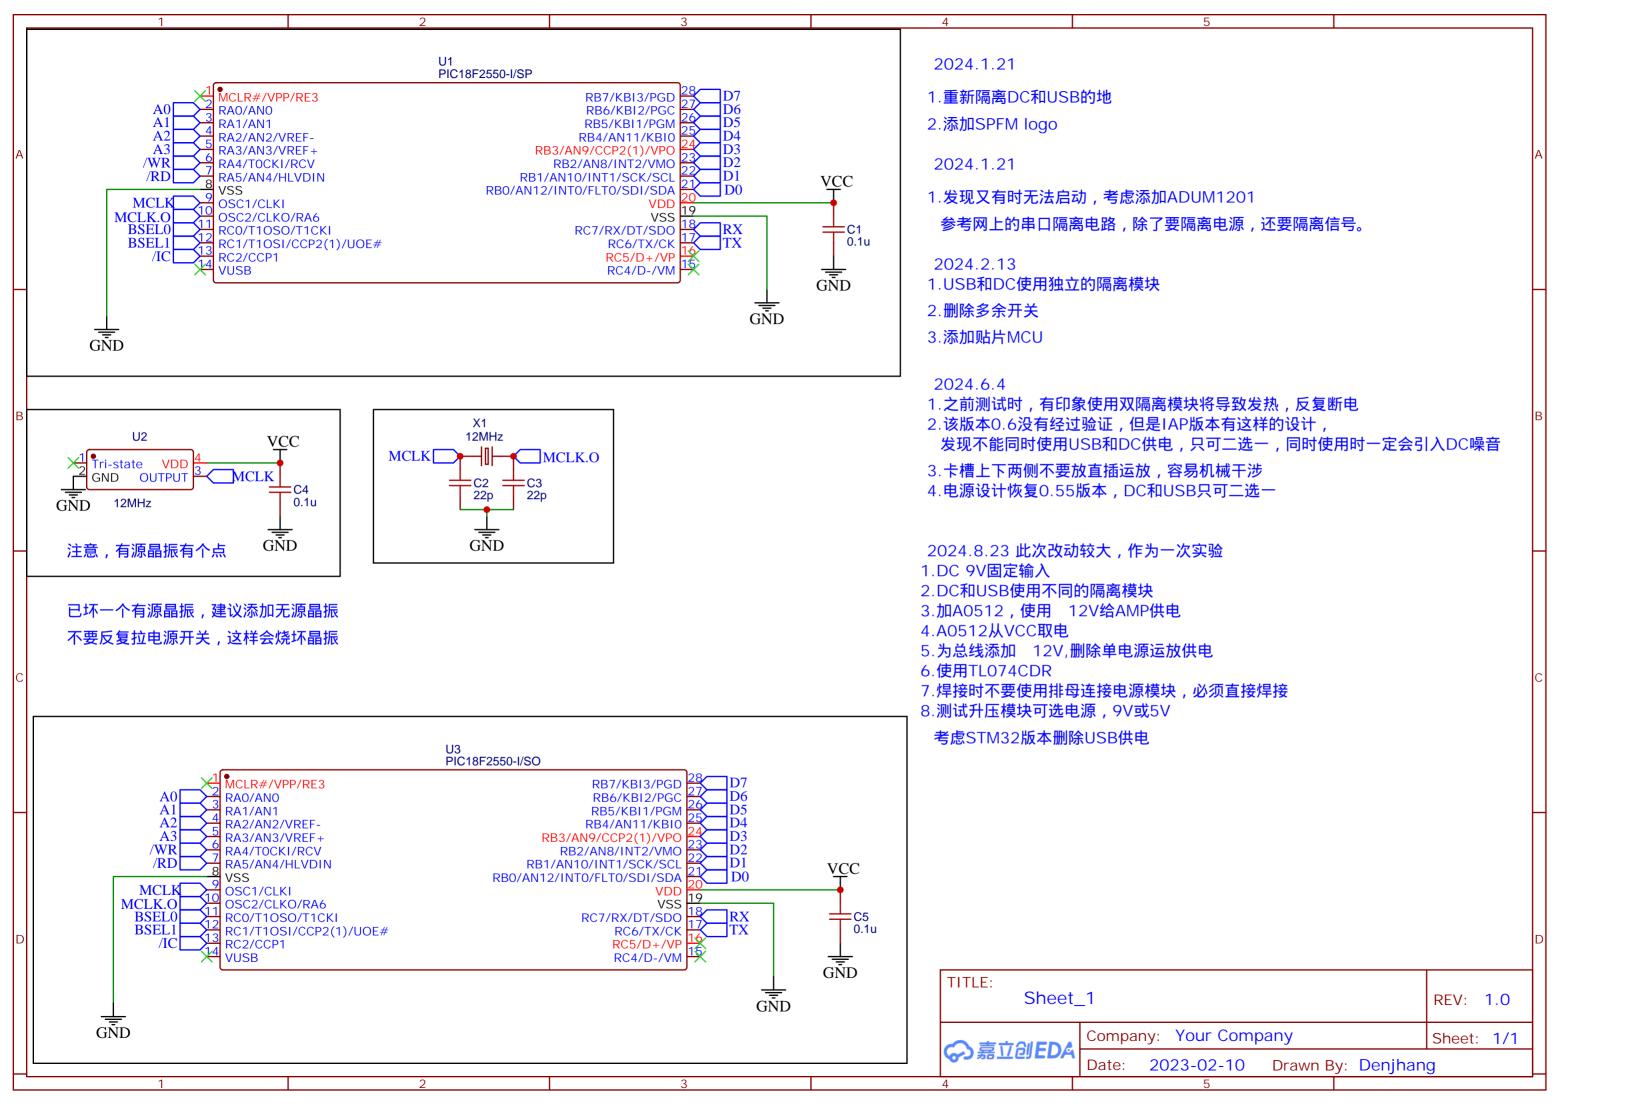
使用时发现插YM2608压降严重,请做以下修改,无需重画PCB:

- 1.已修正PCB中电位器位置不对齐模块板的问题。
- 2.已删除DC-DC稳压模块,那个会啸叫
- 3.删除二极管,保留整流管
- 4.添加大容量电解电容
- 5.修复DC口的错误接线
- 6.增加音频总线

- 1.删除整流管,那个将带来1V压降
- 2.L2地隔离电感,没什么用
- 3.删除BNX002,替换为IB0505S隔离稳压模块,效果完美
- 4.此时无需外置USB隔离模块
- 5.添加备用的无源晶振
- 6.精简电容
- 7.DC和USB输入共地
- 8.耳机孔位置左移
- 9.添加Logo
