## Eight Discipline Report (8D Report)

To:	8D report No.:
From: : Chicony Power Technology	RMA claim No.: N/A
CC :	Chicony Power P/N: Customer P/N:
Submit date: 2023/7/14	Product description: 65W PD
Receive date: 2023/7/24	Defect D/C or Lot No.:

**Subject :** 客戶 7/14 反應 sample 樣機測試殼溫 fail

(Thermal, 點膠/Glue)

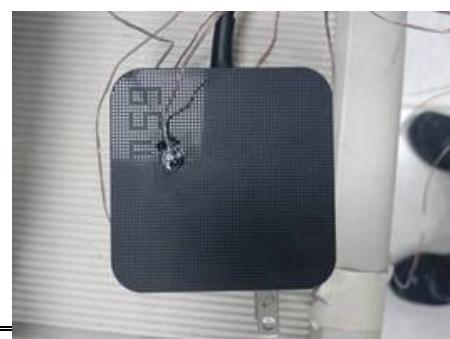
CPT 測試 fail 面 : SMD

Location	Temp (°C)	ΔT(°C)
DIP	60.8	36.6
Front	52.2	28.0
AC	60.1	36.0
DC	61.8	37.7
Back	57.4	33.2
SMD	66.3	42.1
Ambient	24.2

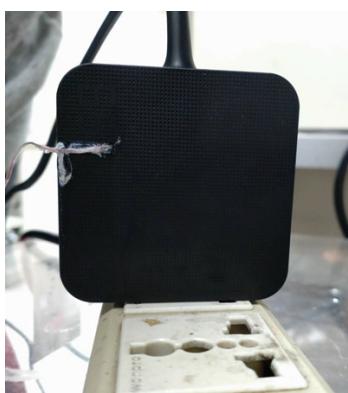
升溫線往水平方向架設

升溫線架設方式會影響殼溫的測試結果，差異約在 3.7 度左右。

依照結果推估原因，應該是升溫線的感測端垂直平貼熱源，又因熱空氣上升，導致升溫線偵測端受熱，所以偵測的溫度較高。

另外固定升溫線點膠的膠量過多，也會造成升溫線偵測端產生積熱現象。

Location	Temp (°C)	ΔT(°C)
SMD	60.3	35.3
Ambient	25.0
