Eight Discipline Report (8D Report)

To:	8D report No.:
From: : Chiicony Power Technology	RMA claim No.: N/A
CC :	Chiicony Power P/N: A20-100P1A
	Customer P/N:
Submit date: 4/25	Product description: 100W PD
Receive date: 4/26	Defect D/C or Lot No.:

Subject : 客戶反映 100W RMA 2pcs 回收 adapter 後確認輸出異常

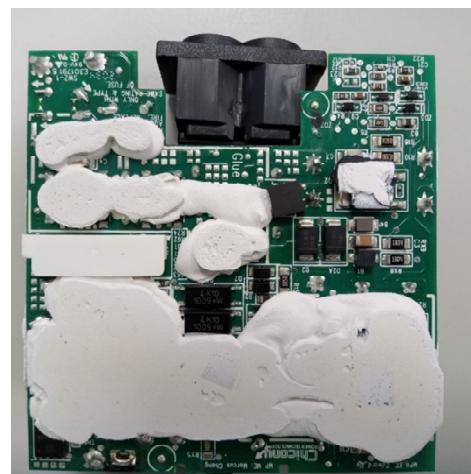
I. ADP開蓋錫面零件面正常

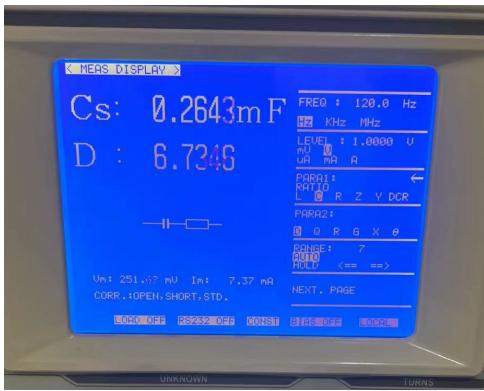
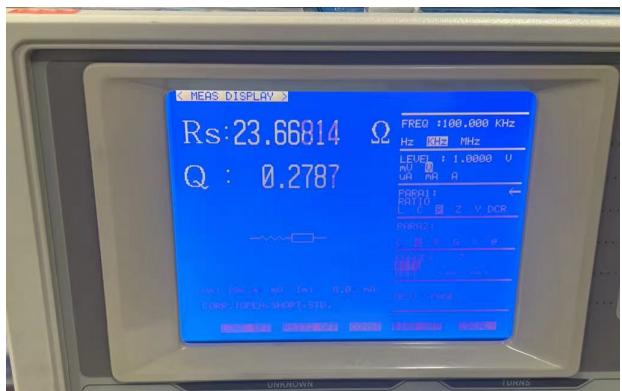
C55 680uF/25V 靜態測試

II. ADP開蓋後發現C55零件電器特性NG

1. 電容容值測試 : Fail 2. 電容 DF 測試 : Fail

3. 電容 ESR 測試 : Fail

I. 更換C55和C57 後，複驗5V, 9V, 15V, 20V 輸出，均符合規格。

- 在 X03 版本後(含 X03) , C55 和 C57 這兩個位置已經刪除 APAQ 這家供應商，
所以從量產以來均無使用 APAQ 這家廠商的物料。

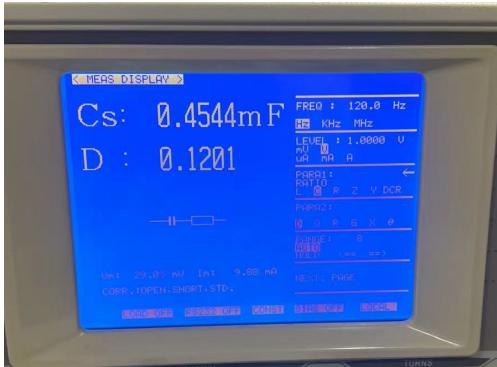
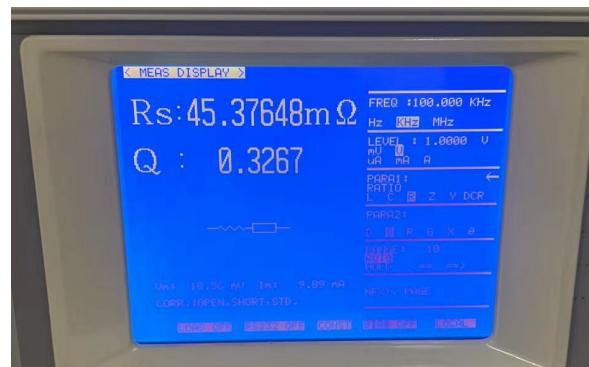
C57 560uF/25V 靜態測試

III. ADP開蓋後發現C57 零件電器特性NG

1. 電容容值測試 : Pass 2. 電容 DF 測試 : Pass

3. 電容 ESR 測試 : Fail

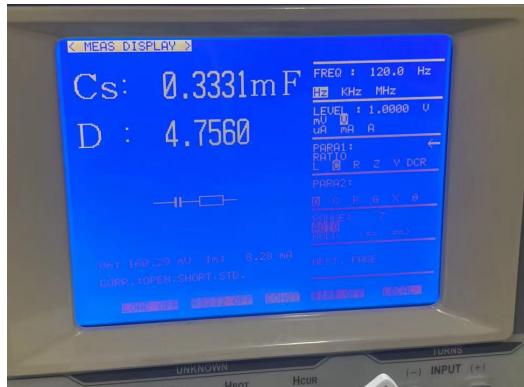
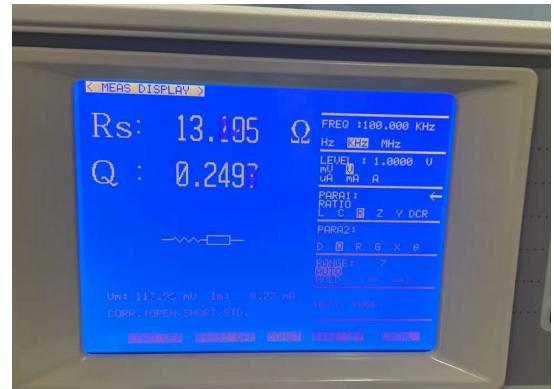
C55 680uF/25V 靜態測試

II. ADP開蓋後發現C55零件電器特性NG

1. 電容容值測試 : Fail 2. 電容 DF 测試 : Fail

3. 電容 ESR 測試 : Fail

I. 更換C55和C57 後，複驗5V, 9V, 15V, 20V 輸出，均符合規格。

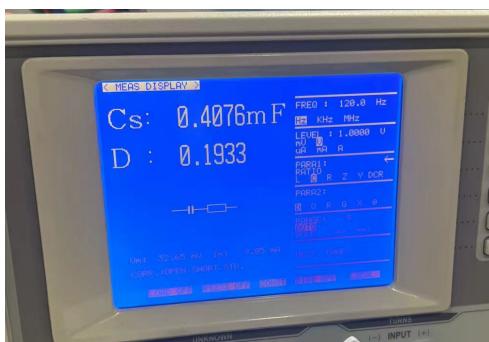
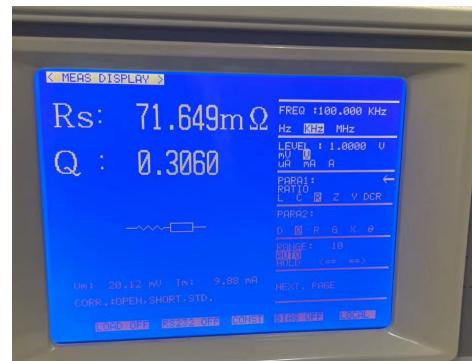
C57 560uF/25V 靜態測試

III. ADP開蓋後發現C57 零件電器特性NG

1. 電容容值測試 : Fail 2. 電容 DF 测試 : Fail

3. 電容 ESR 測試 : Fail
