Eight Discipline Report (8D Report)

To: Customer 8D report No.: CPN0502

Submit date: 2023/05/04 Product description: 180W adapter

Subject: Adapter No Power*1pcs, (零件/ Mosfet, Q1& Q2 short 造成 F1 Open)

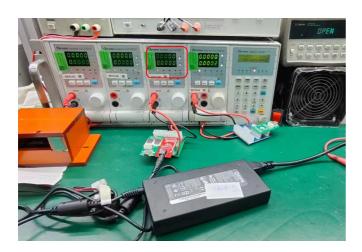
檢查 adapter 外觀無異常,通電測試確認產品無輸出

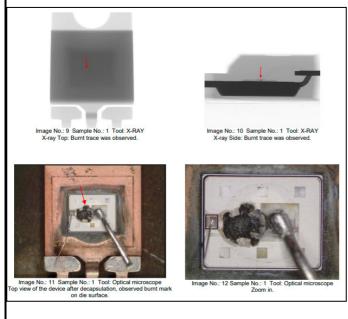
-两个返回的样品都用曲线示踪剂测定,确认为 G-D-S 短

-脱封后,在模具表面观察到烧焦的痕迹,表明设备由于 EOS 而失效损坏,很可能是由过电流引起的
