Ref: Informe técnico de equipo Lampara de Fotocurado.

INFORME TECNICO

EQUIPO: LAMPARA DE FOTOCURADO

MARCA: SUNLITE MODELO: 1275

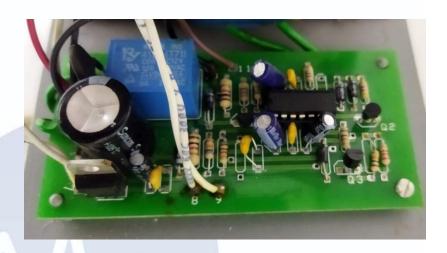
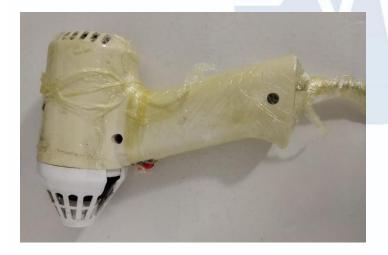
Anexo de imágenes de videncia del equipo.

Se realiza una revisión general del equipo y se evidencia una falla en el bombillo halógeno, se evidencia que el que circuito integrado y los condensadores que controlan el tiempo de iluminación de la lampara no está realizando los tiempos que se requieren para el proceso de polimerizado, se evidencia memoria de cable de cabezal y desgaste físico, también presenta desgaste físico evidente en la carcasa por su uso y cumplimiento de su vida útil mayor a 5 años.

Se sugiere renovar la tecnología biomédica debido a que este equipo puede presentar fallas al momento de realizar procesos odontológicos, el cual puede ocasionar lesiones al paciente, las fallas evidencias se pueden reparar, pero no se garantiza el correcto funcionamiento del equipo, cabe resaltar que el equipo presenta en repetidas ocasiones daños al bombillo halógeno incrementando el consumo de repuestos.
