Equipo inspeccionado

| Ventilador de ACC | |
| Planta | Central eléctrica |
| Fecha de inspección | 13/05/2026 |

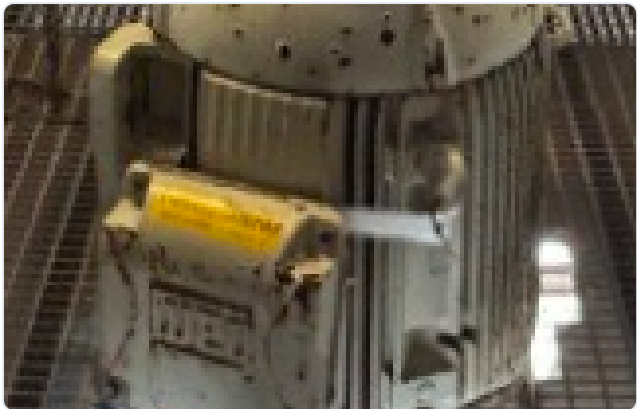
| Ubicación | Aerocondensadores |

Precaución

| Termografía | Bueno | Vibraciones | Precaución | Ultrasonido | Precaución |

| # | Recomendación |
|---|---|
| 1 | Programar el cambio de rodamientos verificando las tolerancias de los alojamientos. |

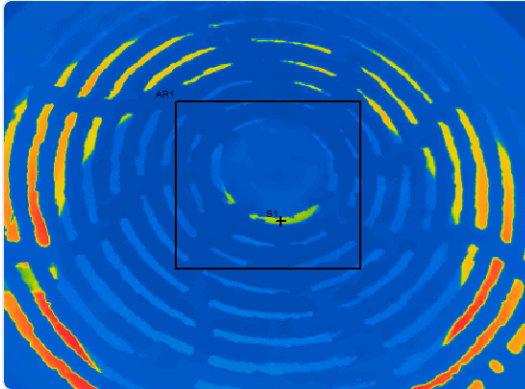
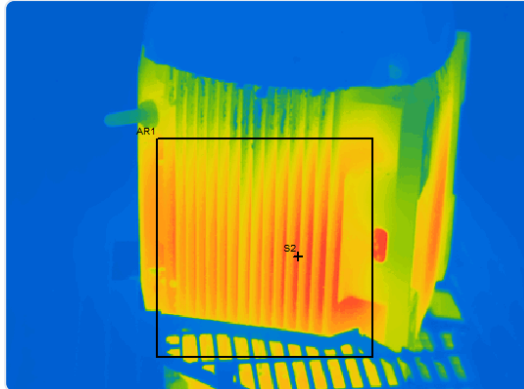
## Termografía

Bueno

| Indicador | Valor |
|---|---|
| Temperatura ambiente | 28 °C |
| Emisividad utilizada | 0.87 |
| Distancia de captura | 2 m |
