GIMB - RELATÓRIO VISITA TÉCNICA

20877 27/03/2025

Cliente: SLC - FAZENDA: PANTANAL Razão social: SLC AGRÍCOLA S.A.

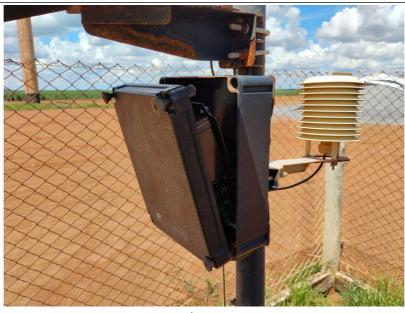
CAIXA HERMÉTICA DANIFICADA DEVIDO A EXPOSIÇÃO AO TEMPO

CAIXA HERMÉTICA DANIFICADA

REALIZADO A SUBSTITUIÇÃO DE CAIXA DANIFICADA POR UMA NOVA

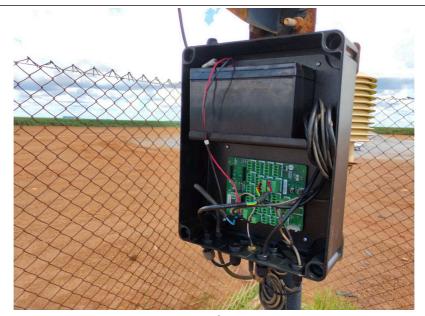
CAIXA HERMÉTICA NOVA

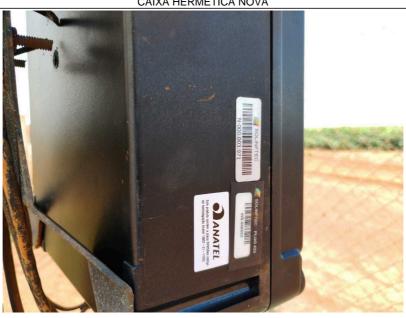
NÚMERO DE SÉRIE CAIXA NOVA
