GIMB - RELATÓRIO VISITA TÉCNICA

22181 22/05/2025

Cliente: SLC - FAZENDA: PANTANAL Razão social: SLC AGRÍCOLA S.A.

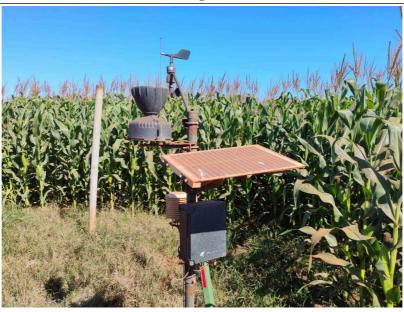
Atividade	Equipamento	Assunto	Frota	Situação	Ação
REVISÃO/SUBSTITUIÇÃO DE INSTALAÇÕES	MÓDULO CLIMÁTICO - MÓDULO CLIMÁTICO	IMAGEM 1	4003	LIMPEZA PLACA SOLAR	PLACA SOLAR SUJA
REVISÃO/SUBSTITUIÇÃO DE INSTALAÇÕES	MÓDULO CLIMÁTICO - MÓDULO CLIMÁTICO	EVIDÊNCIA 2			
REVISÃO/SUBSTITUIÇÃO DE INSTALAÇÕES	MÓDULO CLIMÁTICO - MÓDULO CLIMÁTICO	EVIDÊNCIA 3	4003	LIMPEZA PLACA SOLAR	PLACA SOLAR LIMPA
REVISÃO/SUBSTITUIÇÃO DE INSTALAÇÕES	MÓDULO CLIMÁTICO - MÓDULO CLIMÁTICO	EVIDENCIA 4	4003	BATERIA NOVA	SUBSTITUIÇÃO DE BATERIA
REVISÃO/SUBSTITUIÇÃO DE INSTALAÇÕES	MÓDULO CLIMÁTICO - MÓDULO CLIMÁTICO	EVIDENCIA 5	438	BATERIA NOVA	SUBSTITUIÇÃO DE BATERIA

FOI REALIZADA A SUBSTITUIÇÃO DE BATERIAS E LIMPEZA DE PLACAS SOLARES
