# GIMB - RELATÓRIO VISITA TÉCNICA

**20880** 27/03/2025

**Cliente:** SLC - FAZENDA: PANTANAL **Razão social:** SLC AGRÍCOLA S.A.

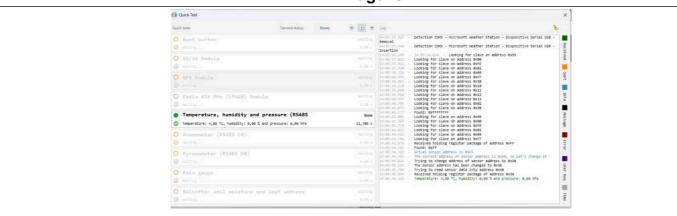
SENSOR DE UMIDADE COM DEFEITO

TESTE SENSOR DE UMIDADE

SERÁ ABERTO UM CHAMADO PARA REALIZAR A TROCA POR UM NOVO

COM A TROCA POR UM SENSOR NOVO CONSEGUIMOS CAPTAR OS VALORES DE UMIDADE E PONTO DE ORVALHO
