Relatório de não conformidade nº 150

Cliente: 2404306000139 INDUSTRIA METALURGICA R.V.B. LTDA

Produto: PORCA SX CL8 M48 MA CH.75 POL

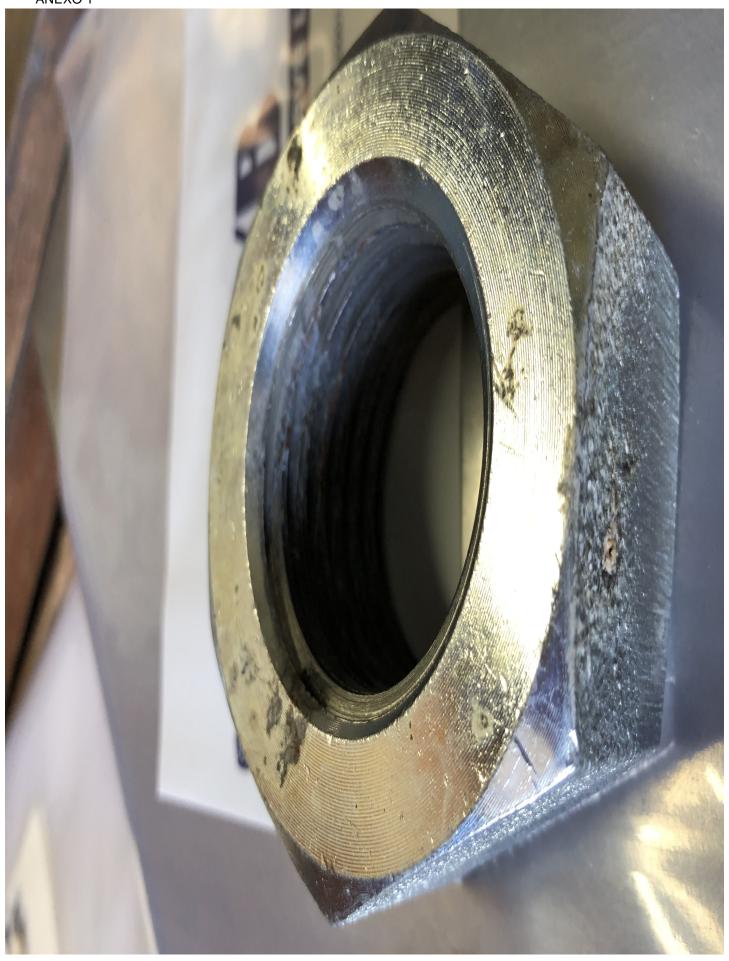
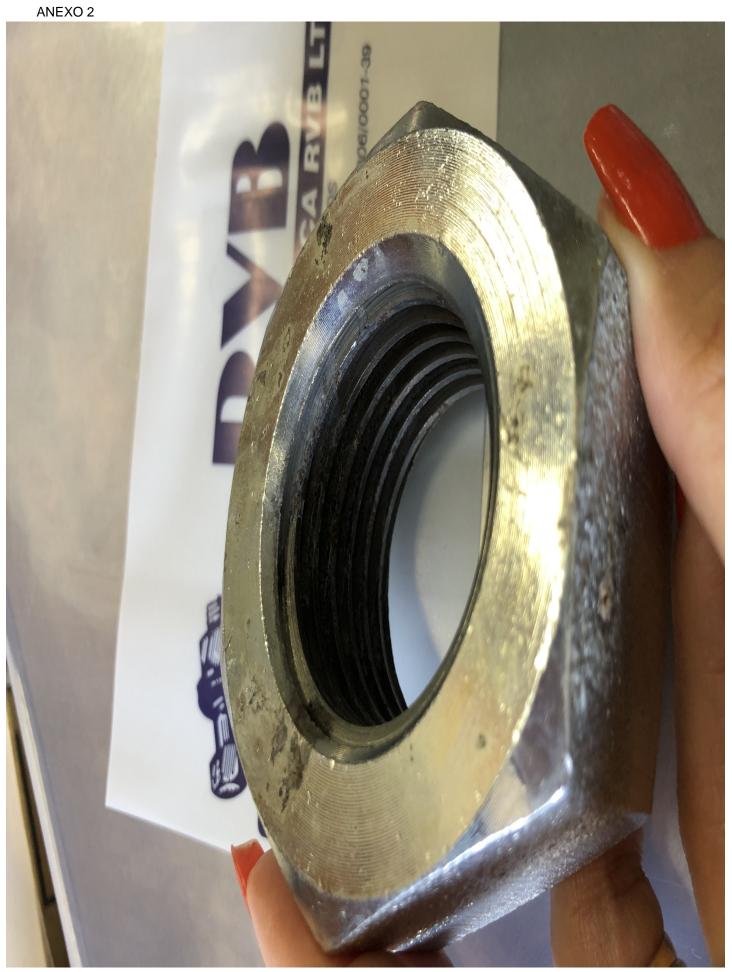
Cliente alegou que a porca não entra no tirante, que testou uma a uma, e só 6 foram. Segundo ele teria que repassar o macho, porque ficou rebarbas. Cliente não tem mais o lote porque o problema foi visto somente no cliente final, quando as caixas já tinham sido descartadas.

Aplicação: Rosca danificada
