# VOILE LATINE DE SETE ET DU BASSIN DE THAU

## Bèla Latina

[Une nacelle de l'étang de Thau](#)

Sa restauration en 2016

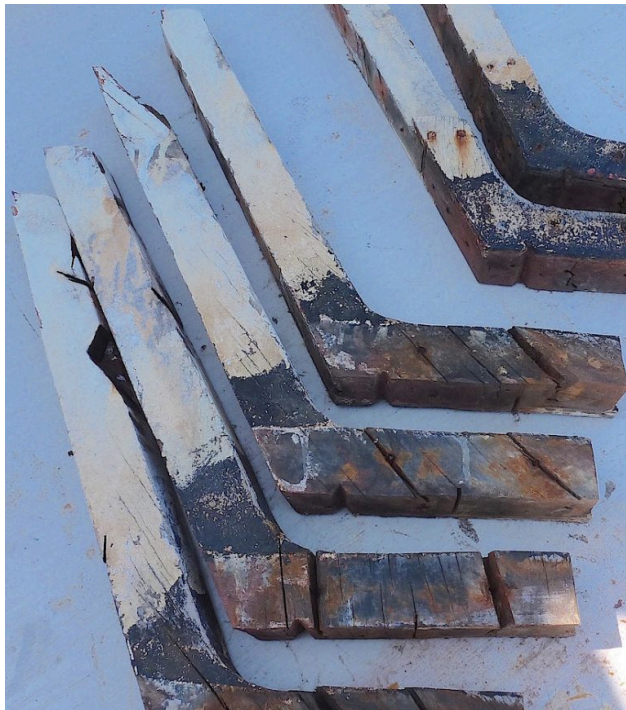
Lors de sa construction, en 2002 les membrures avaient été réalisées sans respecter le fil du bois si bien qu'elles ont pratiquement toutes cassé. En 2016 elles seront remplacées par des amadiés taillés dans le tronc et les départs de branches de pin comme sur toutes les nacelles faites à l'ancienne et dans le respect de la tradition.

Amadiés fendus

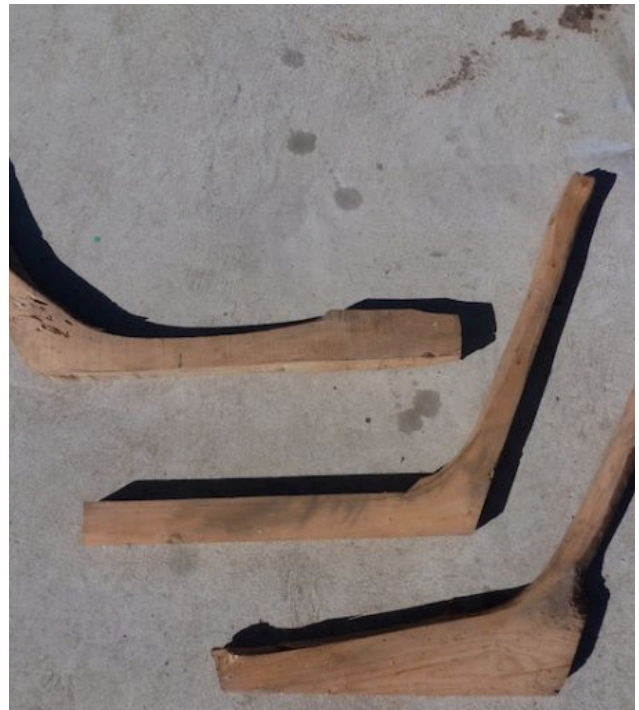
Amadiés traditionnels

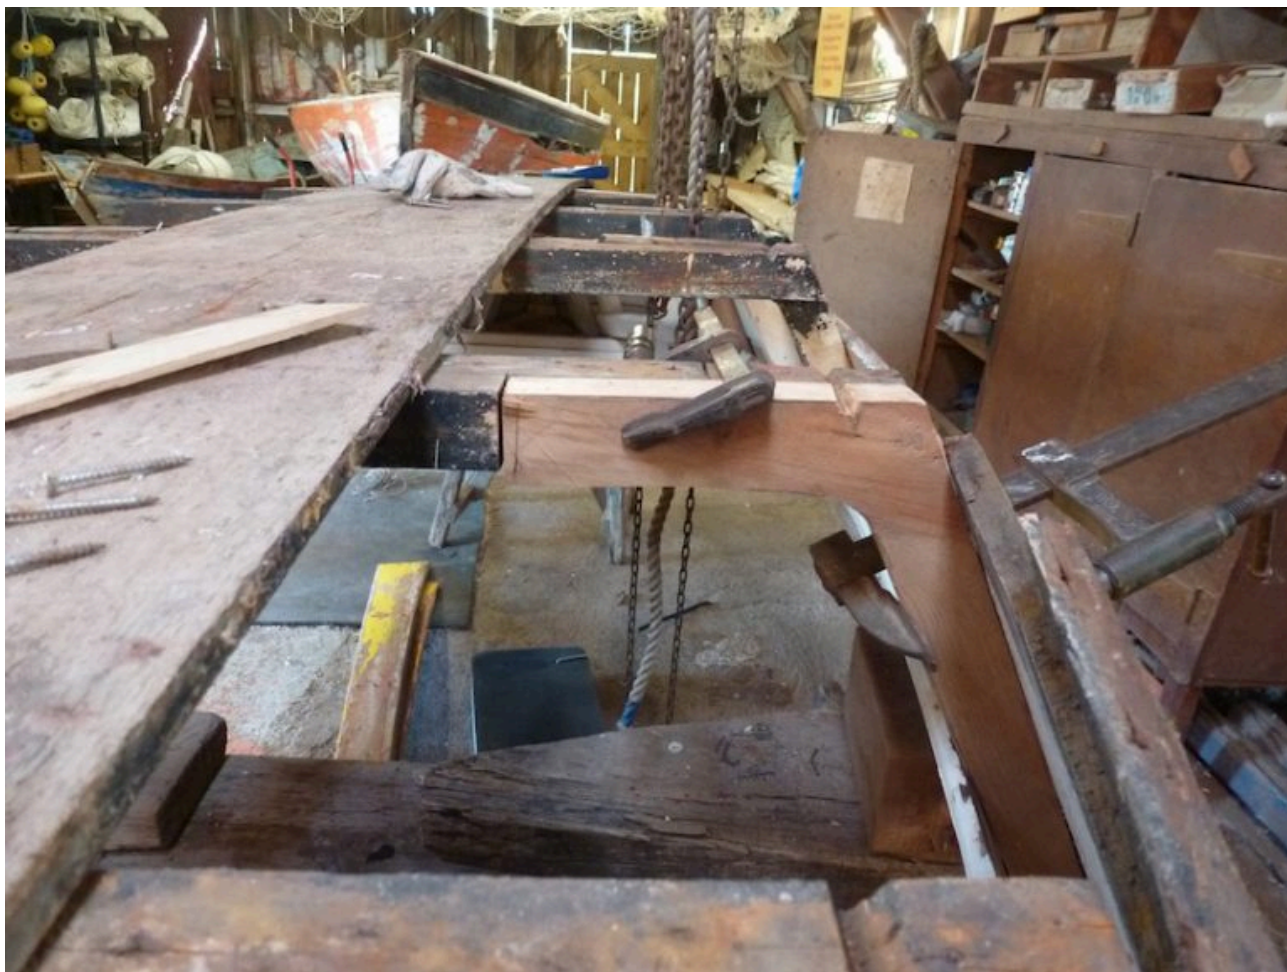
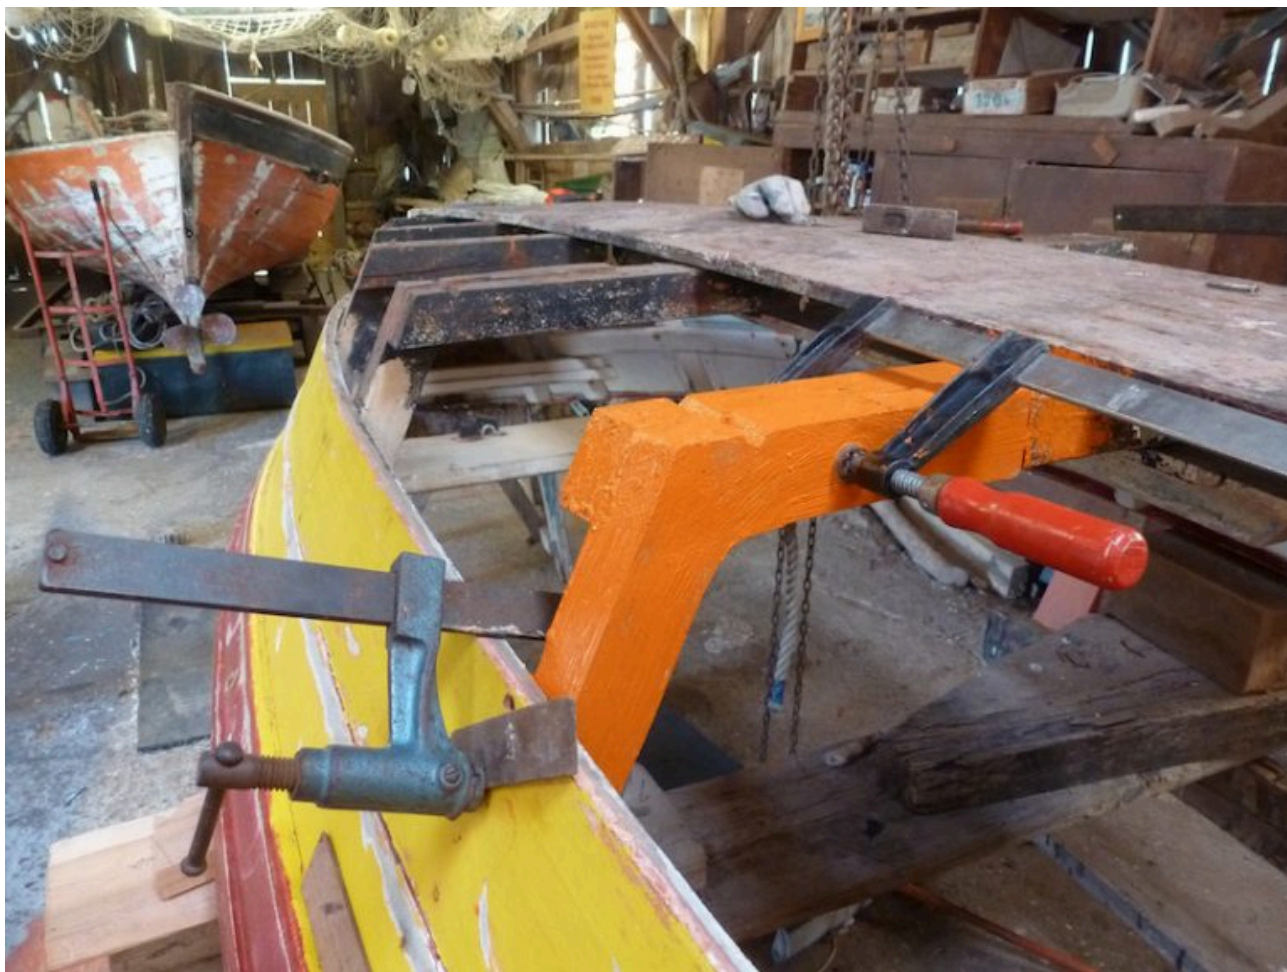
Bèla Latina comporte 9 couples de membrures, 1/3 d'entre elles seront remplacées.

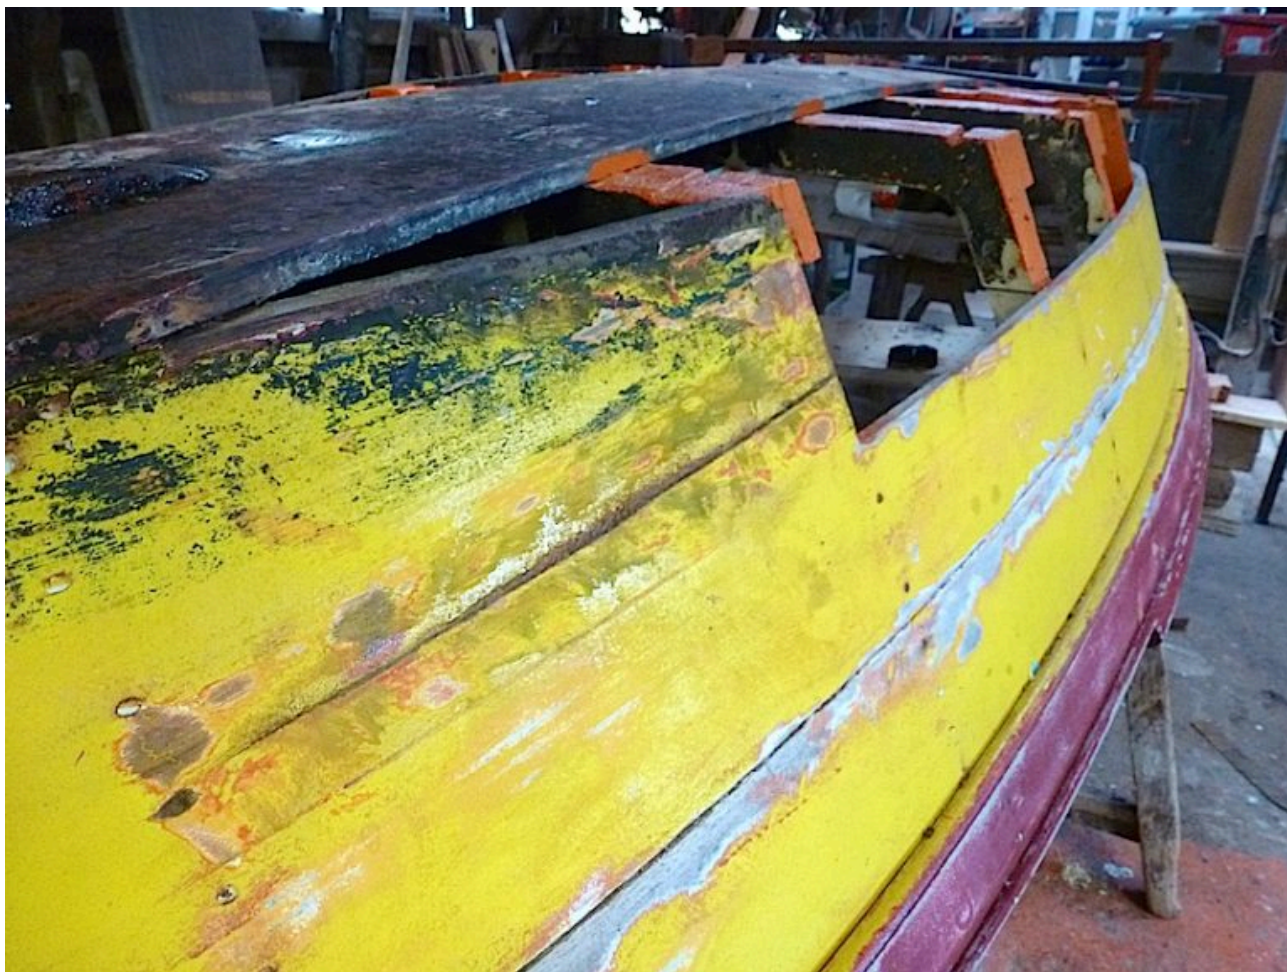
Les bordés avait été réalisés en niangon, la biobasse est fendue probablement au montage, à bâbord comme à tribord, le problème a été résolu à l'époque en enlevant les parties fendues et en les remplaçant par des morceaux de bordés en pin.

Ces pièces rapportées bien abimées seront changées. Pour un travail parfait il aurait fallu changer l'ensemble de la biobasse.

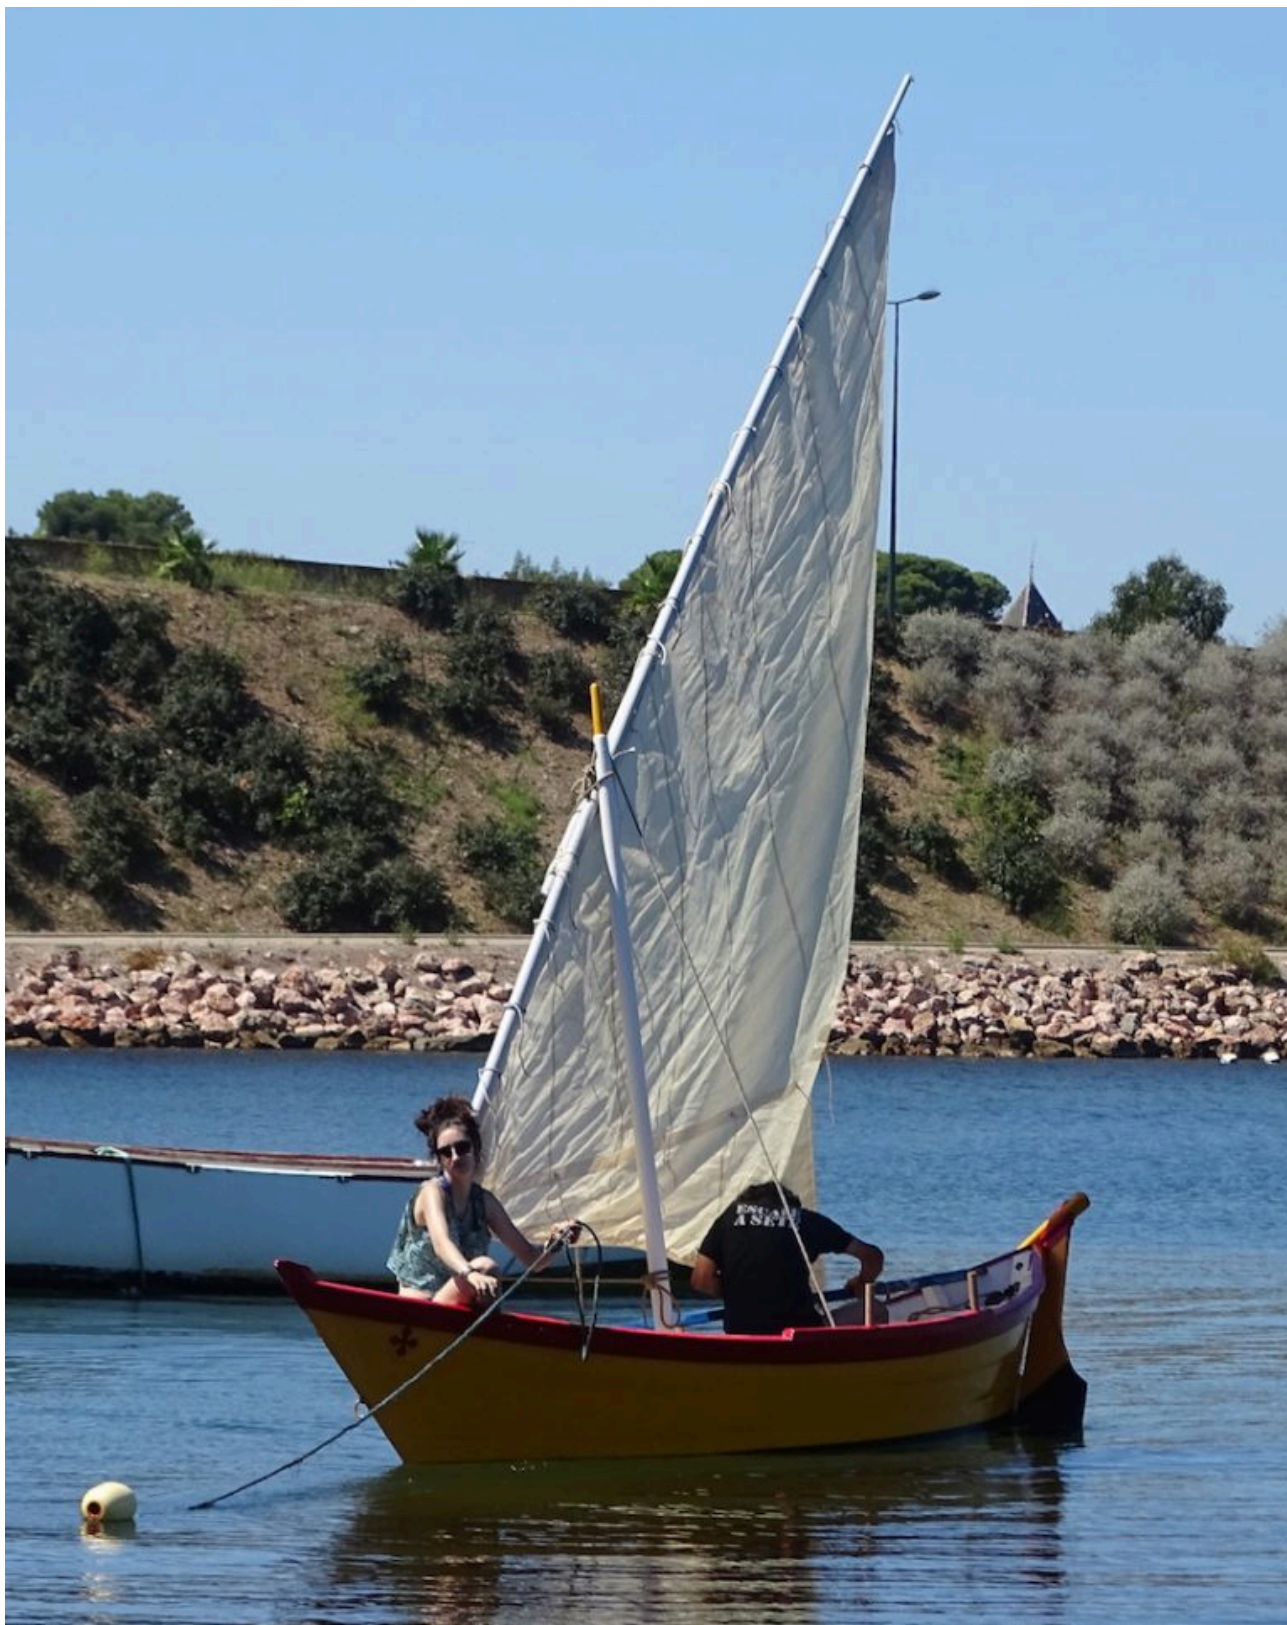
Bèla Latina est mise à l'eau au début de l'été 2016, elle est à la disposition des adhérents pour la faire naviguer.

nous a été prêtée. Le mât s'avère être un peu court, une longueur de 3,20m serait idéale.

Pour le gréement, un mât de récupération a été installé et une voile latine
