# 대형 GEM 포일의 품질검증법 및 배송을 위한 포장법에 관한 매뉴얼

윤인석

2018년 11월 29일

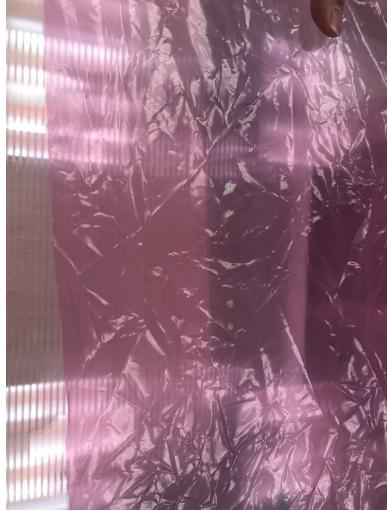
가장 먼저 HV 패드에 은 페이스트가 완전히 건조 되었는지 검사한다. 건조되지 않은 은 페이스트가 포일을 취급하는 중에 밀려 GEM 포일의 활성 영역에 들어가면, 포일이 달락되며 이를 복구할 수 없다. 따라서 은 페이스트의 건조 여부를 가장 먼저 확인한다. 그림 2은 은 페이스트가 완전히 건조되지 않은 상태에서 포장을 진행하였기 때문에 발생한 현상이다. 은 페이스트가 주변으로 밀려들어간 것을 확인할 수 있다.

그림 2: 은 페이스트가 완전히 건조되지 않은 상태에서 포장을 진행했을 때, 발생하는 현상. 방정전 필름에 은 페이스트가 묻은 것을 확인 할 수 있다. 이 때 은 페이스가 주변으로 밀려 들어가게 된다.

만약 HV 패드에 은 페이스트가 발라져 있지 않을 경우, 메카로 직원에게 이를 알리고 페이스트 도포를 의뢰한다.

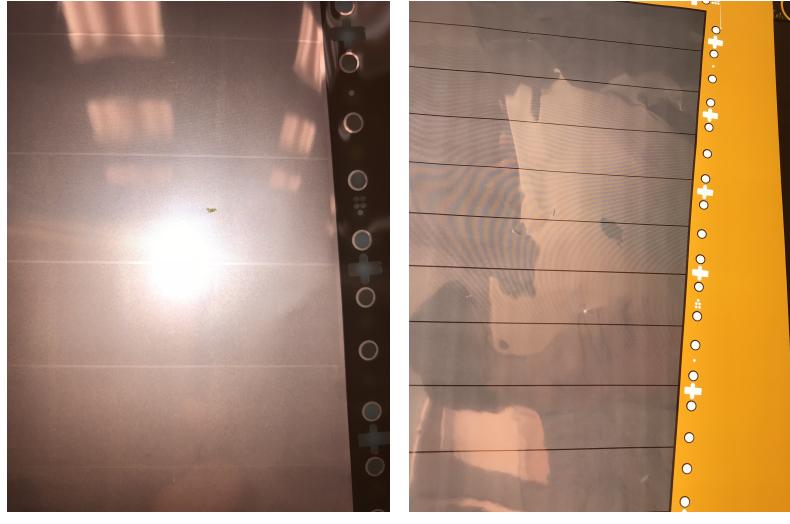
그림 3의 왼쪽 사진처럼 구리총만 손상되었고 PI총이 온전한 경우, 대체로 큰 문제는 없다. 단지 해당하는 활성 영역을 잃을 뿐이고, 검출기를 운영하는데 그외의 문제가 발생하지 않기 때문이다. 정해진 기준은 없으나, 결함 면적이  $5 \text{ mm}^2$  이하라면 충분히 감수 가능하다고 생각된다. 다만 이런 양상의 결함은 드물다.

대다수의 식각 결합의 경우 그림 3의 오른쪽 사진처럼 PI총까지 손상을 입는다. PI총이 사라졌기 때문에 결합의 중심부가 하얀색으로 보인다. 이 경우 남아 있는 구리총의 형태에 따라 매우 중대한 결함이 될 수도 있고 아닐 수도 있다. 위험성은 남아있는 구리총이 접촉되어 단락을 일으킬 가능성을 예측하여 판단한다. 필요한 경우 현미경을 통해 손상 양상을 확인한다. 만약 PI총의 파괴

그림 3: 식각 결합의 예. (왼쪽) PI층이 온존한 경우이다. PI층이 온존하기 때문에 결합 위치가 진한 노란색으로 보인다. (오른쪽) 그림은 PI층이 파괴되었으며 부분적으로 온전한 구리층이 사라진 PI층 위를 살짝 덮고 있는 형태이다. PI 층이 사라졌기 때문에 결합의 중심부가 하얀색으로 보인다.

범위보다 구리층의 파괴 범위가 더 넓어서 두 구리층이 접촉 가능성이 없는 형태라면, 결합 면적에 따라 큰 문제가 없을 수 있다. 만약 남아 있는 구리층에 뾰족한 부분이 있다면 구리층이 단락될 가능성이 높을 것이다. 또한 PI층 없이 남아 있는 구리층이 넓으면 구리층이 단락될 가능성이 높을 것이다. 상당 부분 작업자의 경험과 감에 의존할 수 밖에 없는 부분이다.

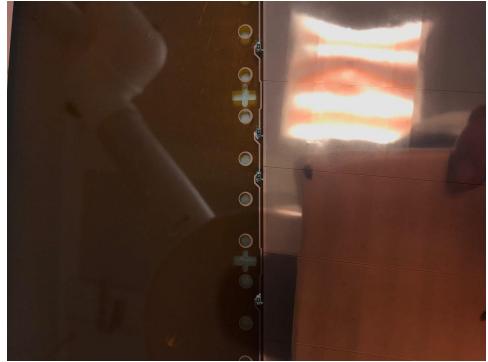
전극선에 끊어진 곳이 없이 정상적으로 형성이 되어 있는지 검사해야 한다. 멀티미터로 전극선 양끝의 저항을 측정하여 단선이 있는지 확인한다. 그림 6이 보여 주는 것처럼, 눈으로는 단선을 확인할 수 없는 경우가 대부분이다. 전극선 단선은 굉장히 빈번한 결합 양상이므로 꼼꼼하게 검사해야 한다. 전극선은 저항 주변에서 끊어지는 경우가 많다.

그림 6: 전극선 단선의 예. 위쪽에서 2번째 SMD 저항의 윗쪽 전극 주변의 전극선이 단선되었다.

만약 단선이 있을 경우 위치를 찾아 메카로에 알리고, 은 페이스트로 수리 할 것을 의뢰한다.
