**Orden de servicio**

**Equipo**  
**RESONANCIA MAGNETICA**

**Numero de Serie**  
**157023**

Modelo : MAGNETOM AVANTO DOT  
Descripción de Falla / : NO CONECTA EL IMAN No. De Contrato: 050GYR019N09125-020-00  
Tipo de Servicio : MANTENIMIENTO CORRECTIVO  
No. de Proveedor : 0000109219

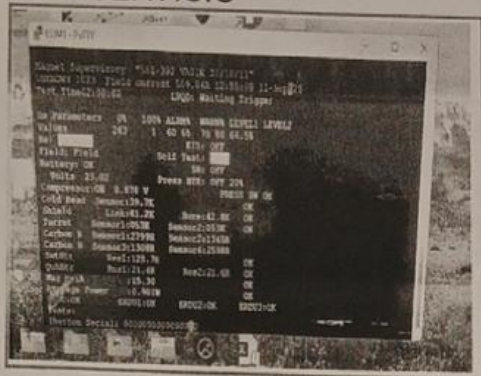
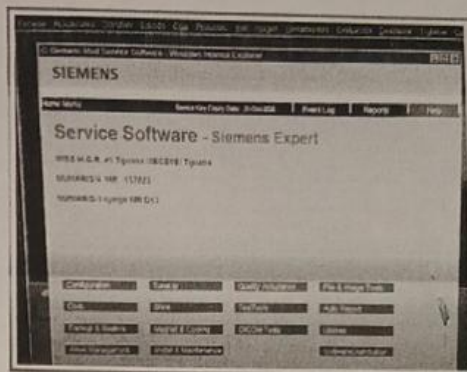
## PREVIO A SERVICIO

Se revisa equipo y se encuentra MSUP y IBUTTON con falla, se escala tema con max group y se logra hacer funcionar IBUTTON nuevamente y con eso deja equipo trabajando correctamente.  
Se deja equipo trabajando con pacientes

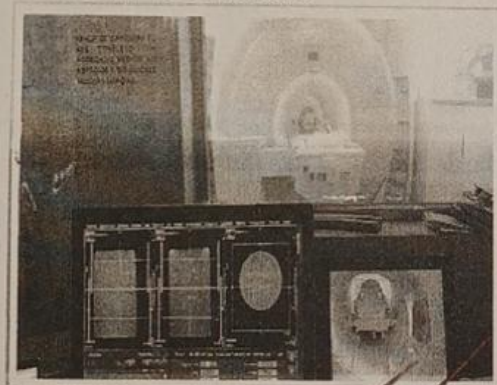
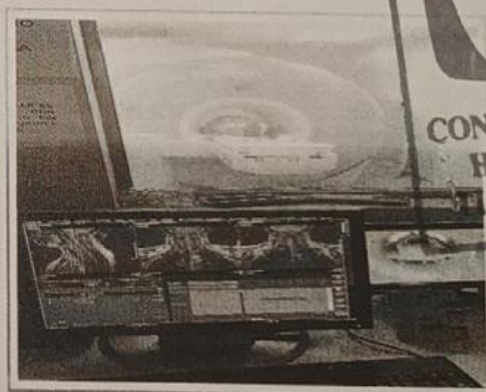
## POSTERIOR A SERVICIO

\* El equipo queda operativamente apto para realizar el trabajo para lo que fue diseñado al 100%  
Ubicación del equipo en la unidad: IMAGENOLOGIA  
No. de inventario: 20160053027
