Orden de servicio

Equipo  
**RESONANCIA MAGNETICA**

Modelo : MAGNETOM AVANTO DOT No. De Contrato: 050GYR019N09125-020-00  
Descripción de Falla / : LAS GRADIENTES NO ENCIENDEN Y NO ENLAZA  
Tipo de Servicio : CORRECTIVO  
No. de Proveedor : 0000109219

REPORTE 404100695919

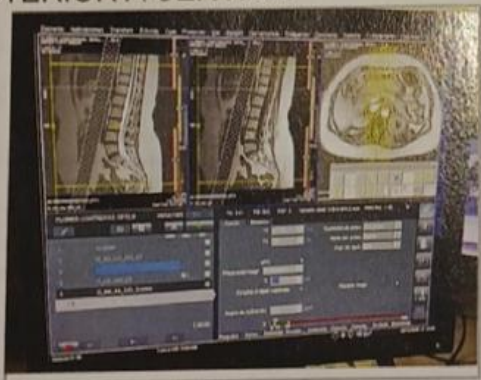
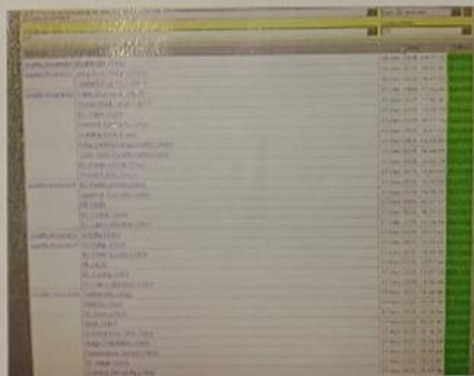
POSTERIOR A SERVICIO

El equipo queda operativamente apto para realizar el trabajo para lo que fue diseñado.  
Queda equipo funcionando correctamente al 100%
