**Tesa**  
REPORTE DE SERVICIO:

ULTRASONIDO TOSHIBA

Equipo/No. de Serie: SSA-550A / NEMIO 10

Falla Reportada: Imagen borrosa

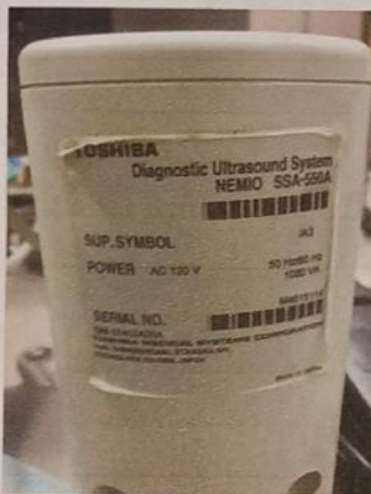
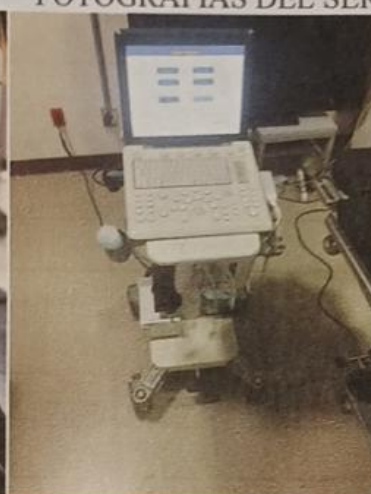
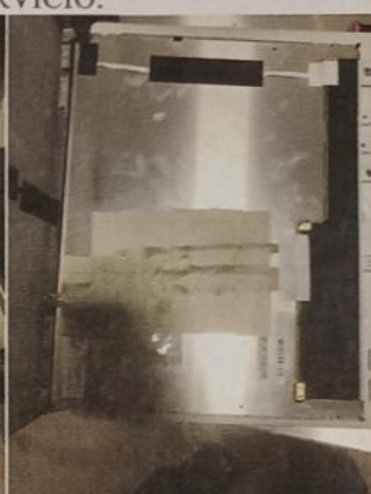
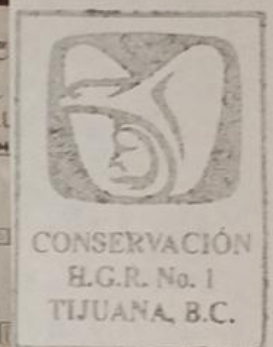
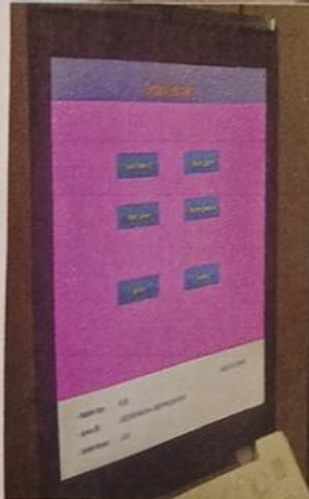
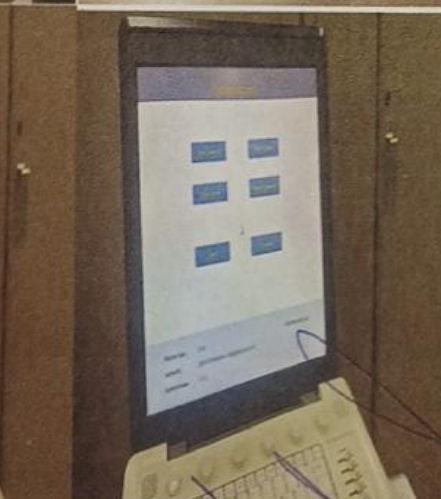
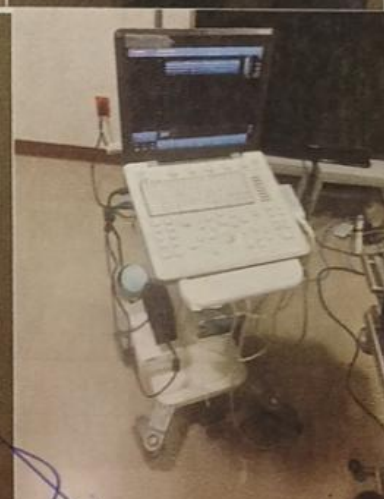
### FOTOGRAFÍAS DEL SERVICIO:

Se realiza la revisión del equipo de ultrasonido encontrando que la calidad de imagen se ve disminuida, esto debido a que la pantalla se presenta en color rosa.

Después de la revisión, se detecta un falso contacto en el conector del cable que llega a la pantalla LCD, se ajusta y se adhiere el conector antes mencionado con ayuda de pegamento especial de tal manera que no se vuelva a presentar dicho problema, con lo anterior se elimina la falla reportada.

Se realizan pruebas y el equipo se entrega operativamente apto para realizar el trabajo para el cual fue diseñado, al 100%.
