REPORTE DE SERVICIO:

ULTRASONIDO TOSHIBA

Cliente: Hospital General Regional No. 1  
Dirección: Canadá No. 16801  
Ciudad: Tijuana

Equipo/No. de Serie: SSA-550A / NEMIO 10

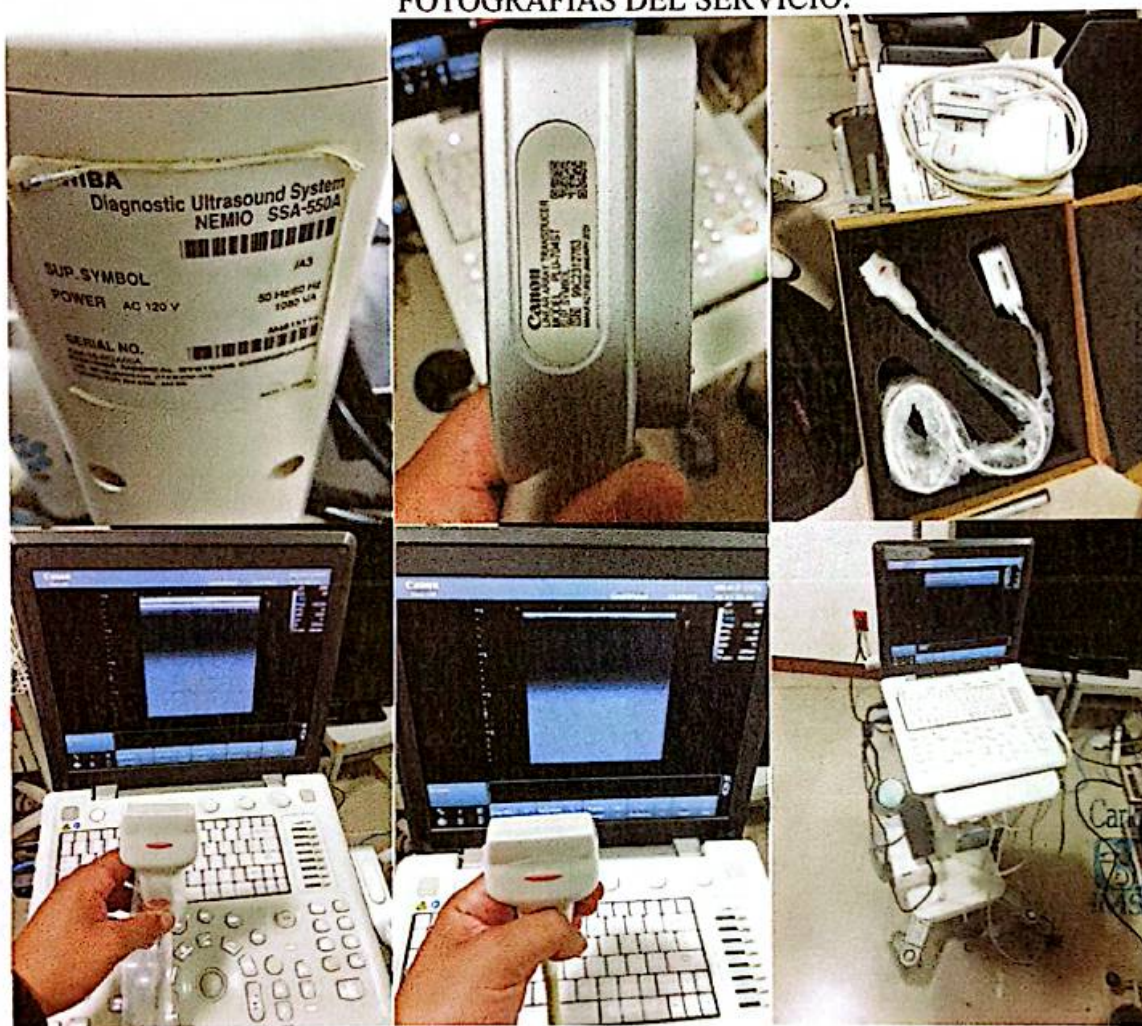
**FOTOGRAFÍAS DEL SERVICIO:**

Se realiza la instalación de refacción de alta especialidad: transductor nuevo, modelo: PLU-704ST con número de serie: 99C2312763, en sustitución del transductor de mismas características con número de serie: 99C2312762, debido a que este último presenta: "burbuja de aire en la lente acústica" lo cual provoca artefactos en la imagen y limita su funcionalidad. Con esta acción se elimina la falla reportada.

Se realizan pruebas y el equipo se entrega operativamente apto para realizar el trabajo para el cual fue diseñado, al 100%.
