| HOSPITAL (Nombre completo sin abreviaturas): DELEGACIÓN BAJA CALIFORNIA | | MANTENIMIENTO PREVENTIVO NO. 1 | |
| HOSPITAL GENERAL REGIONAL No.1 | | CORRECTIVO: | |
| EQUIPO: DESFIBRILADOR | MARCA: NIHON KOHDEN | MODELO: TEC-5631 | NO. SERIE: 3076 |

FOLIO DE ORDEN DE SERVICIO 72003375

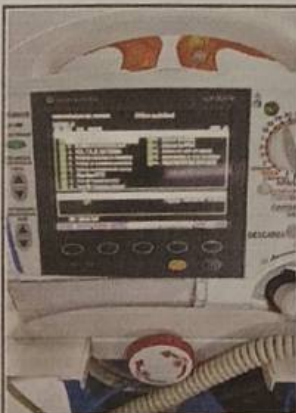
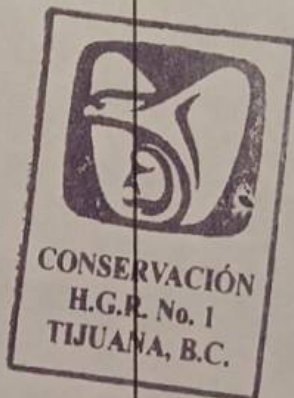
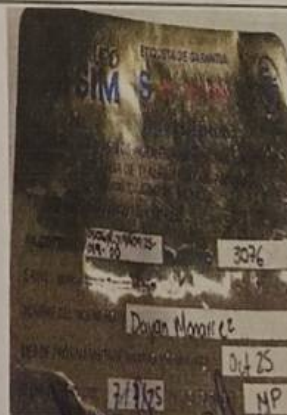
DESPUÉS 1

| EL EQUIPO QUEDA OPERATIVAMENTE APTO PARA REALIZAR EL TRABAJO PARA LO QUE FUE DISEÑADO Y QUEDA OPERANDO AL 100%. EQUIPO FUNCIONANDO AL 100%. | | | |
