72003382

| HOSPITAL (Nombre completo sin abreviaturas): DELEGACIÓN BAJA CALIFORNIA | | MANTENIMIENTO PREVENTIVO NO. 1 | |
| EQUIPO: DESFIBRILADOR | MARCA: NIHON KOHDEN | MODELO: TEC-5531E | NO. SERIE: 694 |
| MANTENIMIENTO PREVENTIVO CONSISTIÓ EN LA INSPECCIÓN FÍSICA GENERAL, VERIFICACIÓN DE COMPONENTES EXTERNOS E INTERNOS, VERIFICACIÓN DE FUNCIONALIDAD DE PALETAS, PRUEBAS DE FUNCIONAMIENTO, PRUEBAS DE ENERGÍA DE CARGA Y DESCARGA, PRUEBAS DE SEGURIDAD ELÉCTRICA, SERVICIO BASADO EN RUTINA DE MANTENIMIENTO ANEXA. | | | |

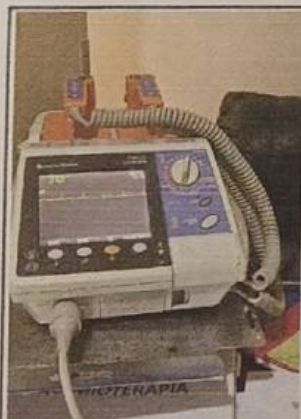
**DESPUÉS 1**

| EL EQUIPO QUEDA OPERATIVAMENTE APTO PARA REALIZAR EL TRABAJO PARA LO QUE FUE DISEÑADO Y QUEDA OPERANDO AL 100%. EQUIPO FUNCIONANDO AL 100%. | | | |
