| HOSPITAL (Nombre completo sin abreviaturas): DELEGACION BAJA CALIFORNIA | | | | MANTENIMIENTO PREVENTIVO NO. 1 | | | |
| EQUIPO: VENTILADOR VOLUMETRICO | | MARCA: VYAIR MEDICAL | | MODELO: BELLAVISTA 1000 | | NO. SERIE: MB203804 | |
| MANTENIMIENTO PREVENTIVO QUE CONSISTIO EN LA INSPECCIÓN FÍSICA Y FUNCIONAL DE COMPONENTES INTERNOS Y EXTERNOS DEL EQUIPO. VERIFICACIÓN DEL SISTEMA NEUMÁTICO Y VÁLVULAS ELECTRONEUMÁTICAS. VERIFICACIÓN Y AJUSTE DE MEZCLADOR DE OXÍGENO, PRUEBA, AJUSTE Y CALIBRACIÓN DE TRANSDUCTORES INTERNOS, REVISIÓN DE VÁLVULAS DE CONTROL DE FLUJOS Y CALIBRACIÓN DE LAS MISMAS. PRUEBA DE BLOWER, REVISIÓN DE VÁLVULA DE EXHALACIÓN, CALIBRACIÓN DE PANTALLA TÁCTIL, PRUEBAS DE FUNCIONALIDAD Y SERVICIO. VERIFICACIÓN DE CARGA DE BATERÍA, LIMPIEZA INTERNA Y EXTERNA DEL EQUIPO. SERVICIO BASADO EN RUTINA DE MANTENIMIENTO ANEXA. | | | | | | | |

FOLIO DE ORDEN DE SERVICIO 72003403

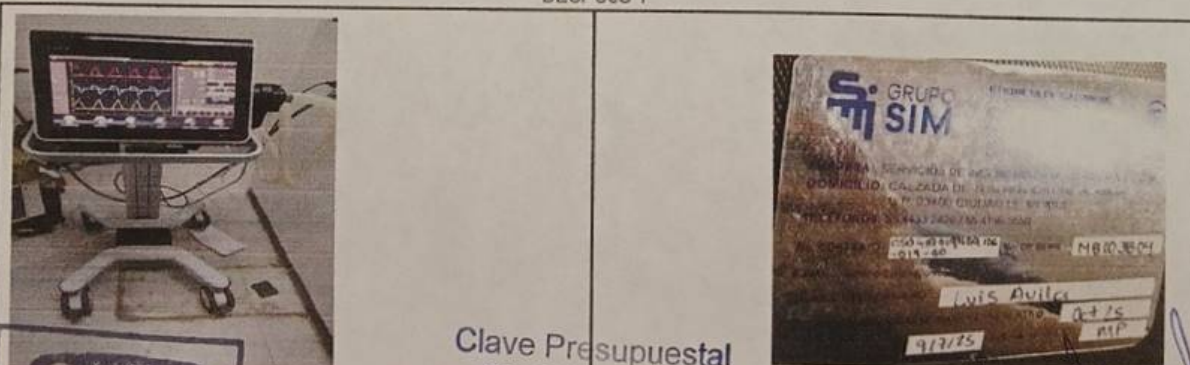
DESPUÉS 1

| EL EQUIPO QUEDA OPERATIVAMENTE APTO PARA REALIZAR EL TRABAJO PARA LO QUE FUE DISEÑADO Y QUEDA OPERANDO AL 100%. EQUIPO FUNCIONANDO AL 100%. | | | | | | | |
