| HOSPITAL (Nombre completo sin abreviaturas): DELEGACIÓN BAJA CALIFORNIA | | MANTENIMIENTO PREVENTIVO NO. 1 | |
| HOSPITAL GENERAL REGIONAL No.1 | | CORRECTIVO: <input type="radio"/> | |
| EQUIPO: VENTILADOR VOLUMETRICO | MARCA: VYAIR MEDICAL | MODELO: BELLAVISTA 1000 | NO. SERIE: MB204004 |
| DESCRIPCIÓN DEL SERVICIO: | | | |

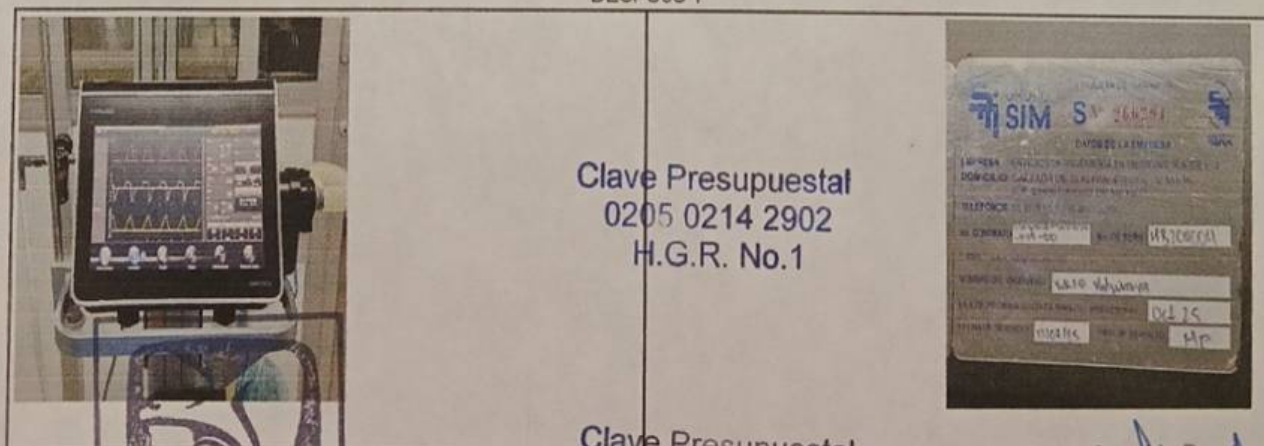
DESPUÉS 1

| EL EQUIPO QUEDA OPERATIVAMENTE APTO PARA REALIZAR EL TRABAJO PARA LO QUE FUE DISEÑADO Y QUEDA OPERANDO AL 100%. EQUIPO FUNCIONANDO AL 100%. | | | |
