| HOSPITAL (Nombre completo sin abreviaturas): DELEGACIÓN BAJA CALIFORNIA | | MANTENIMIENTO PREVENTIVO NO. 2 | |
| HOSPITAL GENERAL REGIONAL No. 1 | | CORRECTIVO: <input type="radio"/> USUARIO <input type="radio"/> | |
| EQUIPO: DESFIBRILADOR | MARCA: NIHON KOHDEN | MODELO: TEC-5631 | NO. SERIE: 04048 |
| MANTENIMIENTO PREVENTIVO CONSISTIÓ EN LA INSPECCIÓN FÍSICA GENERAL, VERIFICACIÓN DE COMPONENTES EXTERNOS E INTERNOS, VERIFICACIÓN DE FUNCIONALIDAD DE PALETAS, PRUEBAS DE FUNCIONAMIENTO, PRUEBAS DE ENERGÍA DE CARGA Y DESCARGA, PRUEBAS DE SEGURIDAD ELÉCTRICA, SERVICIO BASADO EN RUTINA DE MANTENIMIENTO ANEXA. | | | |

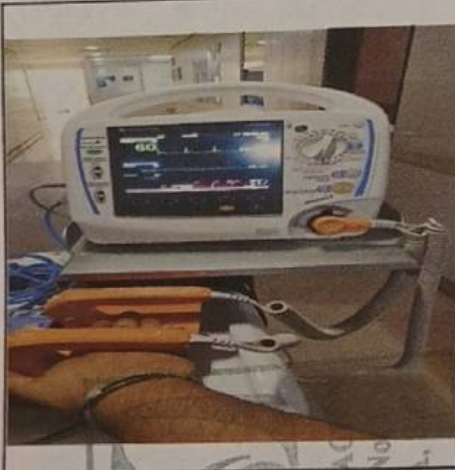
**DESPUÉS 1**

| EL EQUIPO QUEDA OPERATIVAMENTE APTO PARA REALIZAR EL TRABAJO PARA LO QUE FUE DISEÑADO Y QUEDA OPERANDO AL 100%. EQUIPO FUNCIONANDO AL 100%. | | | |
