| FECHA | | NO. REPORTE N/A | | NO. DE INGRESO N/A | | NO. BITACORA | |
|---|---|---|---|---|---|---|--|
| HOSPITAL (Nombre completo sin abreviaturas): DELEGACION BAJA CALIFORNIA | | | | MANTENIMIENTO PREVENTIVO NO. 2 | CORRECTIVO: | | |
| EQUIPO: VENTILADOR VOLUMETRICO | MARCA: VYAIR MEDICAL | MODELO: BELLAVISTA 1000 | NO. SERIE: MB204009 | | | | |
| MANTENIMIENTO PREVENTIVO QUE CONSISTIÓ EN LA INSPECCIÓN FÍSICA Y FUNCIONAL DE COMPONENTES INTERNOS Y EXTERNOS DEL EQUIPO, VERIFICACIÓN DEL SISTEMA NEUMÁTICO Y VÁLVULAS ELECTONEUMÁTICAS, VERIFICACIÓN Y AJUSTE DE MEZCLADORE DE OXÍGENO, PRUEBA, AJUSTE Y CALIBRACIÓN DE TRANSDUCTORES INTERNOS, REVISIÓN DE VÁLVULAS DE CONTROL DE FLUJOS Y CALIBRACIÓN DE LAS MISMAS, PRUEBA DE BLOWER, REVISIÓN DE VÁLVULA DE EXHALACIÓN, CALIBRACIÓN DE PANTALLA TÁCTIL, PRUEBAS DE FUNCIONALIDAD Y SERVICIO, VERIFICACIÓN DE CARGA DE BATERÍA, LIMPIEZA INTERNA Y EXTERNA DEL EQUIPO. SERVICIO BASADO EN RUTINA DE MANTENIMIENTO ANEXA. | | | | | | | |

| EVIDENCIA FOTOGRÁFICA | | | |

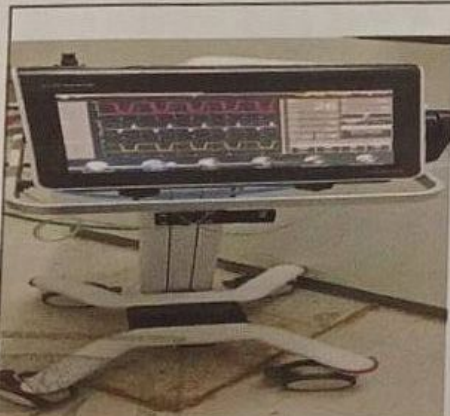
DESPUÉS 1

| FECHA | | NO. REPORTE N/A | | NO. DE INGRESO N/A | | NO. BITACORA | |
|---|---|---|---|---|---|---|--|
| EL EQUIPO QUEDA OPERATIVAMENTE APTO PARA REALIZAR EL TRABAJO PARA LO QUE FUE DISEÑADO Y QUEDA OPERANDO AL 100%. EQUIPO FUNCIONANDO AL 100%. | | | | | | | |
