# Orden de Servicio IMSS

AB0098-2968

2do Mantenimiento Preventivo

Modelo: BABYLOG 8000

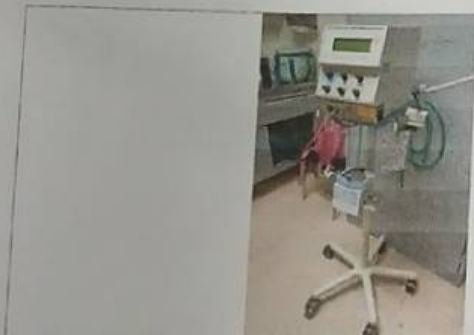
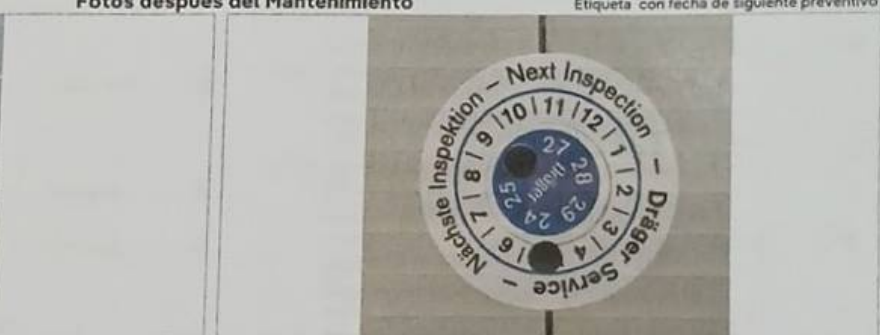
Fotos después del Mantenimiento

Etiqueta con fecha de siguiente preventivo
