# Orden de Servicio IMSS

N° de Orden  
AB0098-C002

Tipo de Mantenimiento  
C. Mantenimiento Correctivo

| Modelo: | BABYLOG 8000 | No. Serie: | ARUK-0011 | Marca: | DRÄGER |

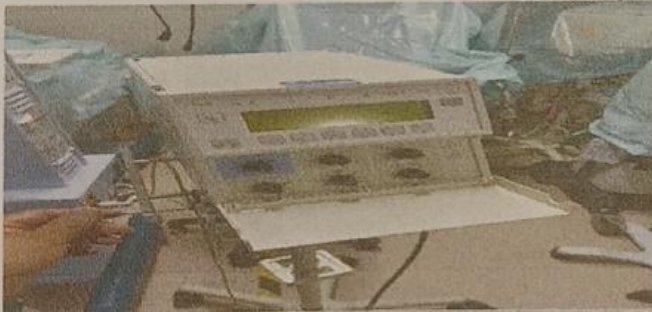
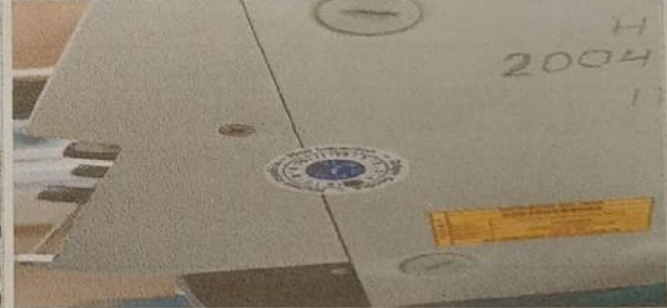
Fotos después del Mantenimiento

Etiqueta con fecha de siguiente preventivo
