# Orden de Servicio IMSS

AB0184-C933

Modelo: BABYTHERM 8010

Equipo: CUNA DE CALOR RADIANTE

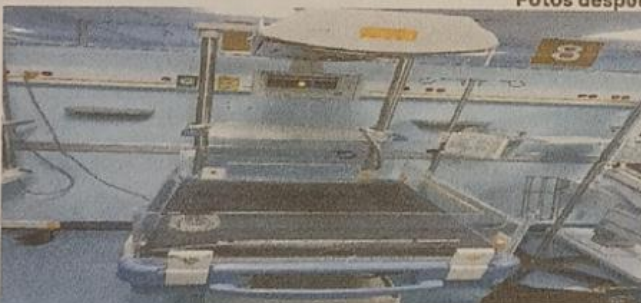
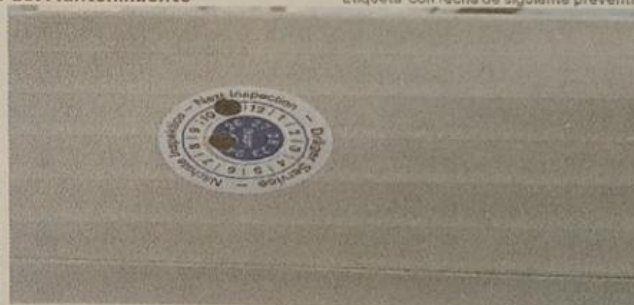
## Fotos después del Mantenimiento

Etiqueta con fecha de siguiente preventivo
