## Orden de Servicio

ABI604-2968

Modelo: SAVINA

Equipo: VENTILADOR VOLUMETRICO

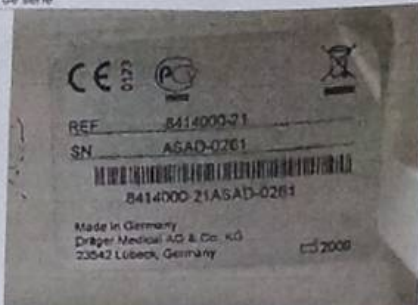
### Fotos antes del Mantenimiento

Con número de serie

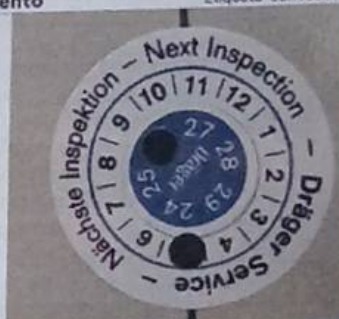
### Fotos después del Mantenimiento

Etiqueta con fecha de siguiente preventivo
