# ORDEN DE SERVICIO

MC72000768

| EQUIPO: CUNA DE CALOR RADIANTE | | MARCA: ATMOSCAR | | MODELO: ADVENTUM | | NO. SERIE: AP17-1496 | |

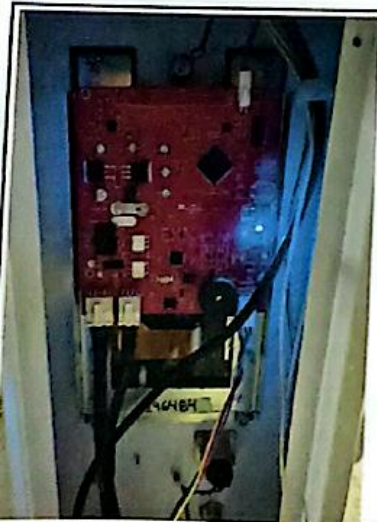
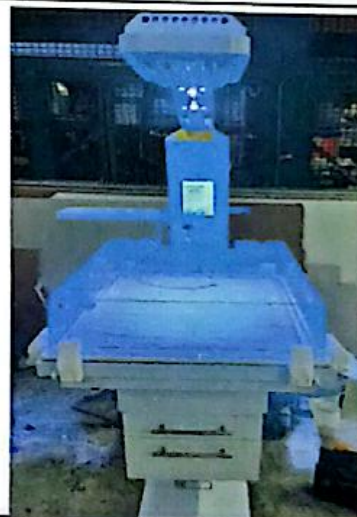
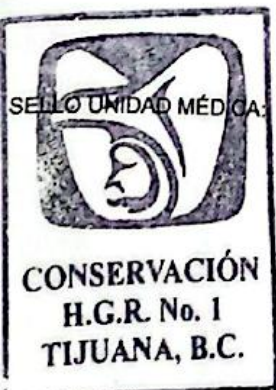
**FOTO DURANTE**

| DIAGNÓSTICO DE LA FALLA: SE DIAGNOSTICA TARJETA BCD DAÑADA | | | | | | | |

| ACCIONES TOMADAS DURANTE LA FALLA: SE PROCEDE A REEMPLAZAR TARJETA BCD | | | | | | | |
| MANTENIMIENTO CORRECTIVO QUE CONSISTIO EN LA INSPECCIÓN FÍSICA Y FUNCIONAL DEL EQUIPO, SE DIAGNOSTICA TARJETA BCD DAÑADA, LA CUAL SE PROCEDE A REEMPLAZAR. SE REALIZAN PRUEBAS DE VERIFICACION Y FUNCIONAMIENTO. SE REALIZA LIMPIEZA GENERAL DEL EQUIPO | | | | | | | |
